DOKUMENTACJA Z PRZEPROWADZONYCH BADAŃ STRATYGRAFICZNYCH
[w zakresie dostępnym]
NA ELEWACJACH ZEWNĘTRZNYCH
KOŚCIOŁA P.W.ŚWIETEJ JADWIGI ŚLĄSKIEJ
W GILOWIE [gmina Niemcza]
WRAZ Z PROGRAMEM PRAC KONSERWATORSKICH.

PARAFIA RZYMSKO-KATOLICKA
P.W. ŚWIĘTEJ JADWIGI ŚLĄSKIEJ
GILÓW 42
58-230 NIEMCZA

NR W REJESTRZE ZABYTKÓW: A/1687/886 decyzja z dnia 30.06.1961

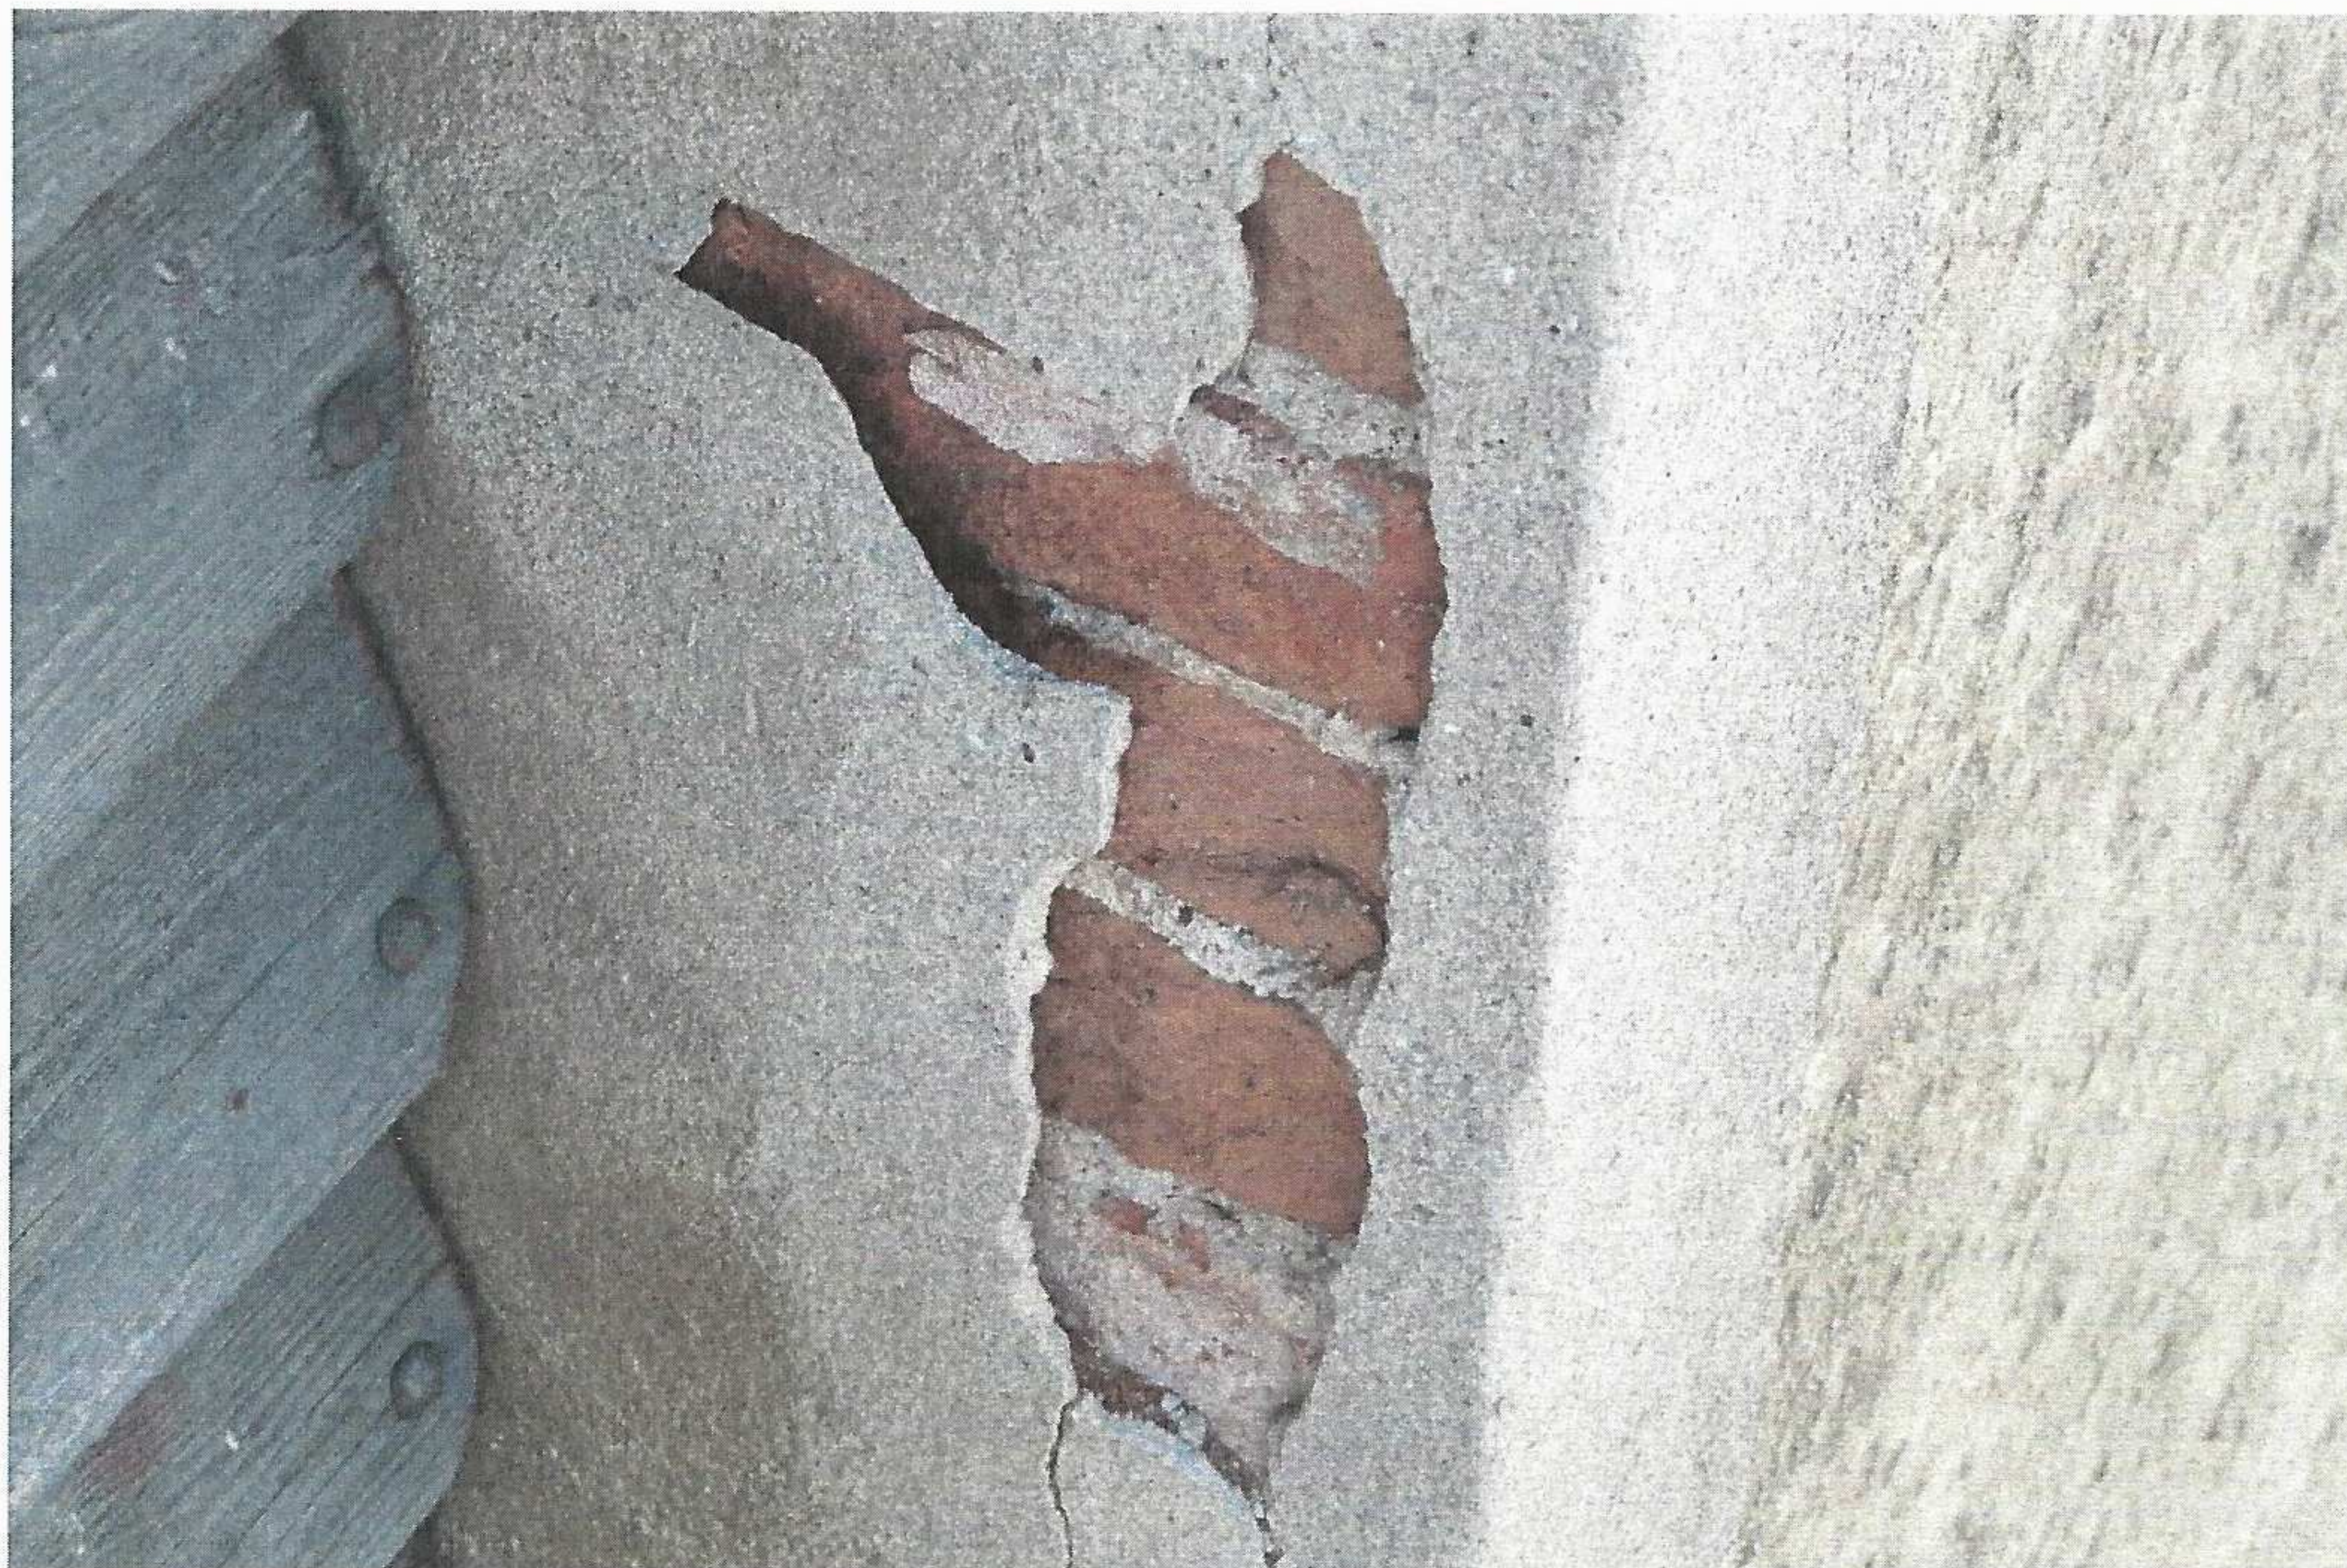
Kościół został w całości wzniesiony z kamienia łamanego, w przewadze z granitu. Na skutek prowadzonych przebudów oraz bieżących remontów [XIX – XX w] w obrębie budowli wprowadzono cegłę jako materiał budulcowy [np. ściana szczytowa północna zakrystii] oraz naprawczy [np. naroża w górnych partiach wieży, fragmenty zwieńczenia ścian bocznych korpusu, *szpalety okienne - fot poniżej*].

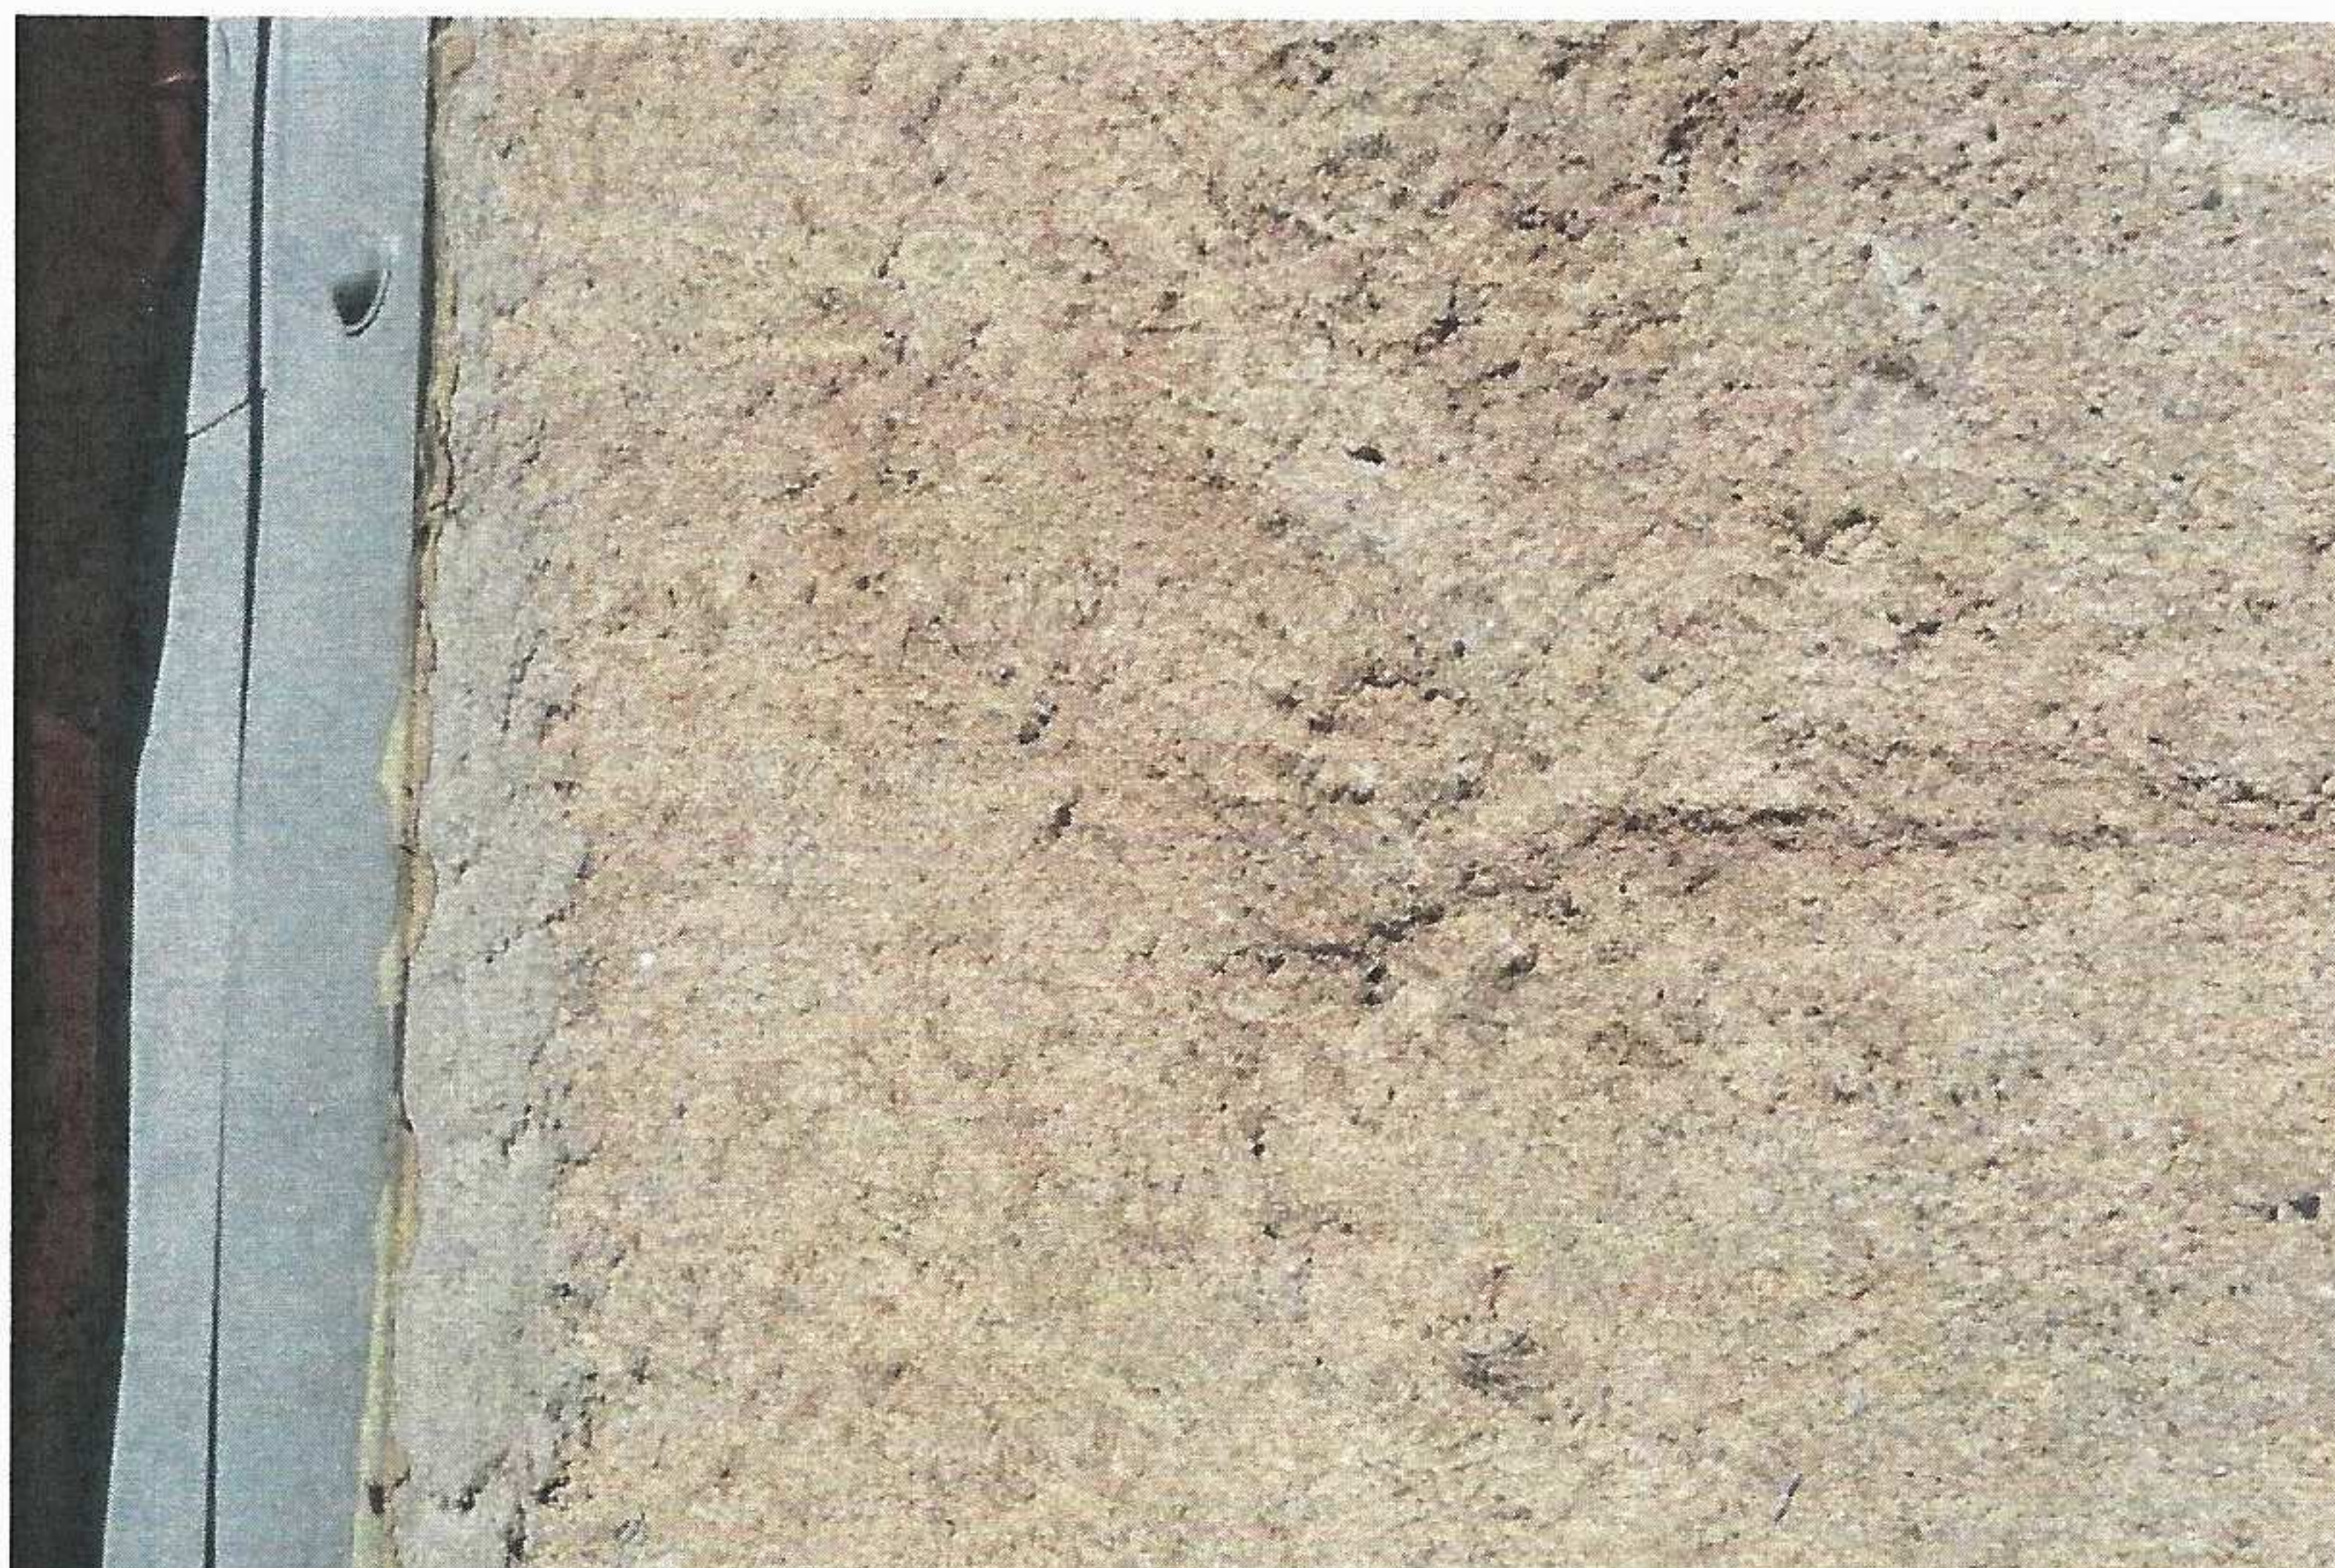
Obecnie wszystkie ściany, pokryte są bardzo grubą warstwą tynków z widocznym gruboziarnistym wypełniaczem w postaci piasku rzecznoego. Powierzchnia tych tynków w obrębie korpusu została opracowana gładko zaś w obrębie *wieży nadano jej fakturę przy pomocy narzędzia [paca] oraz końcowego nakropienia rozrzedzoną zaprawą - fot poniżej.*

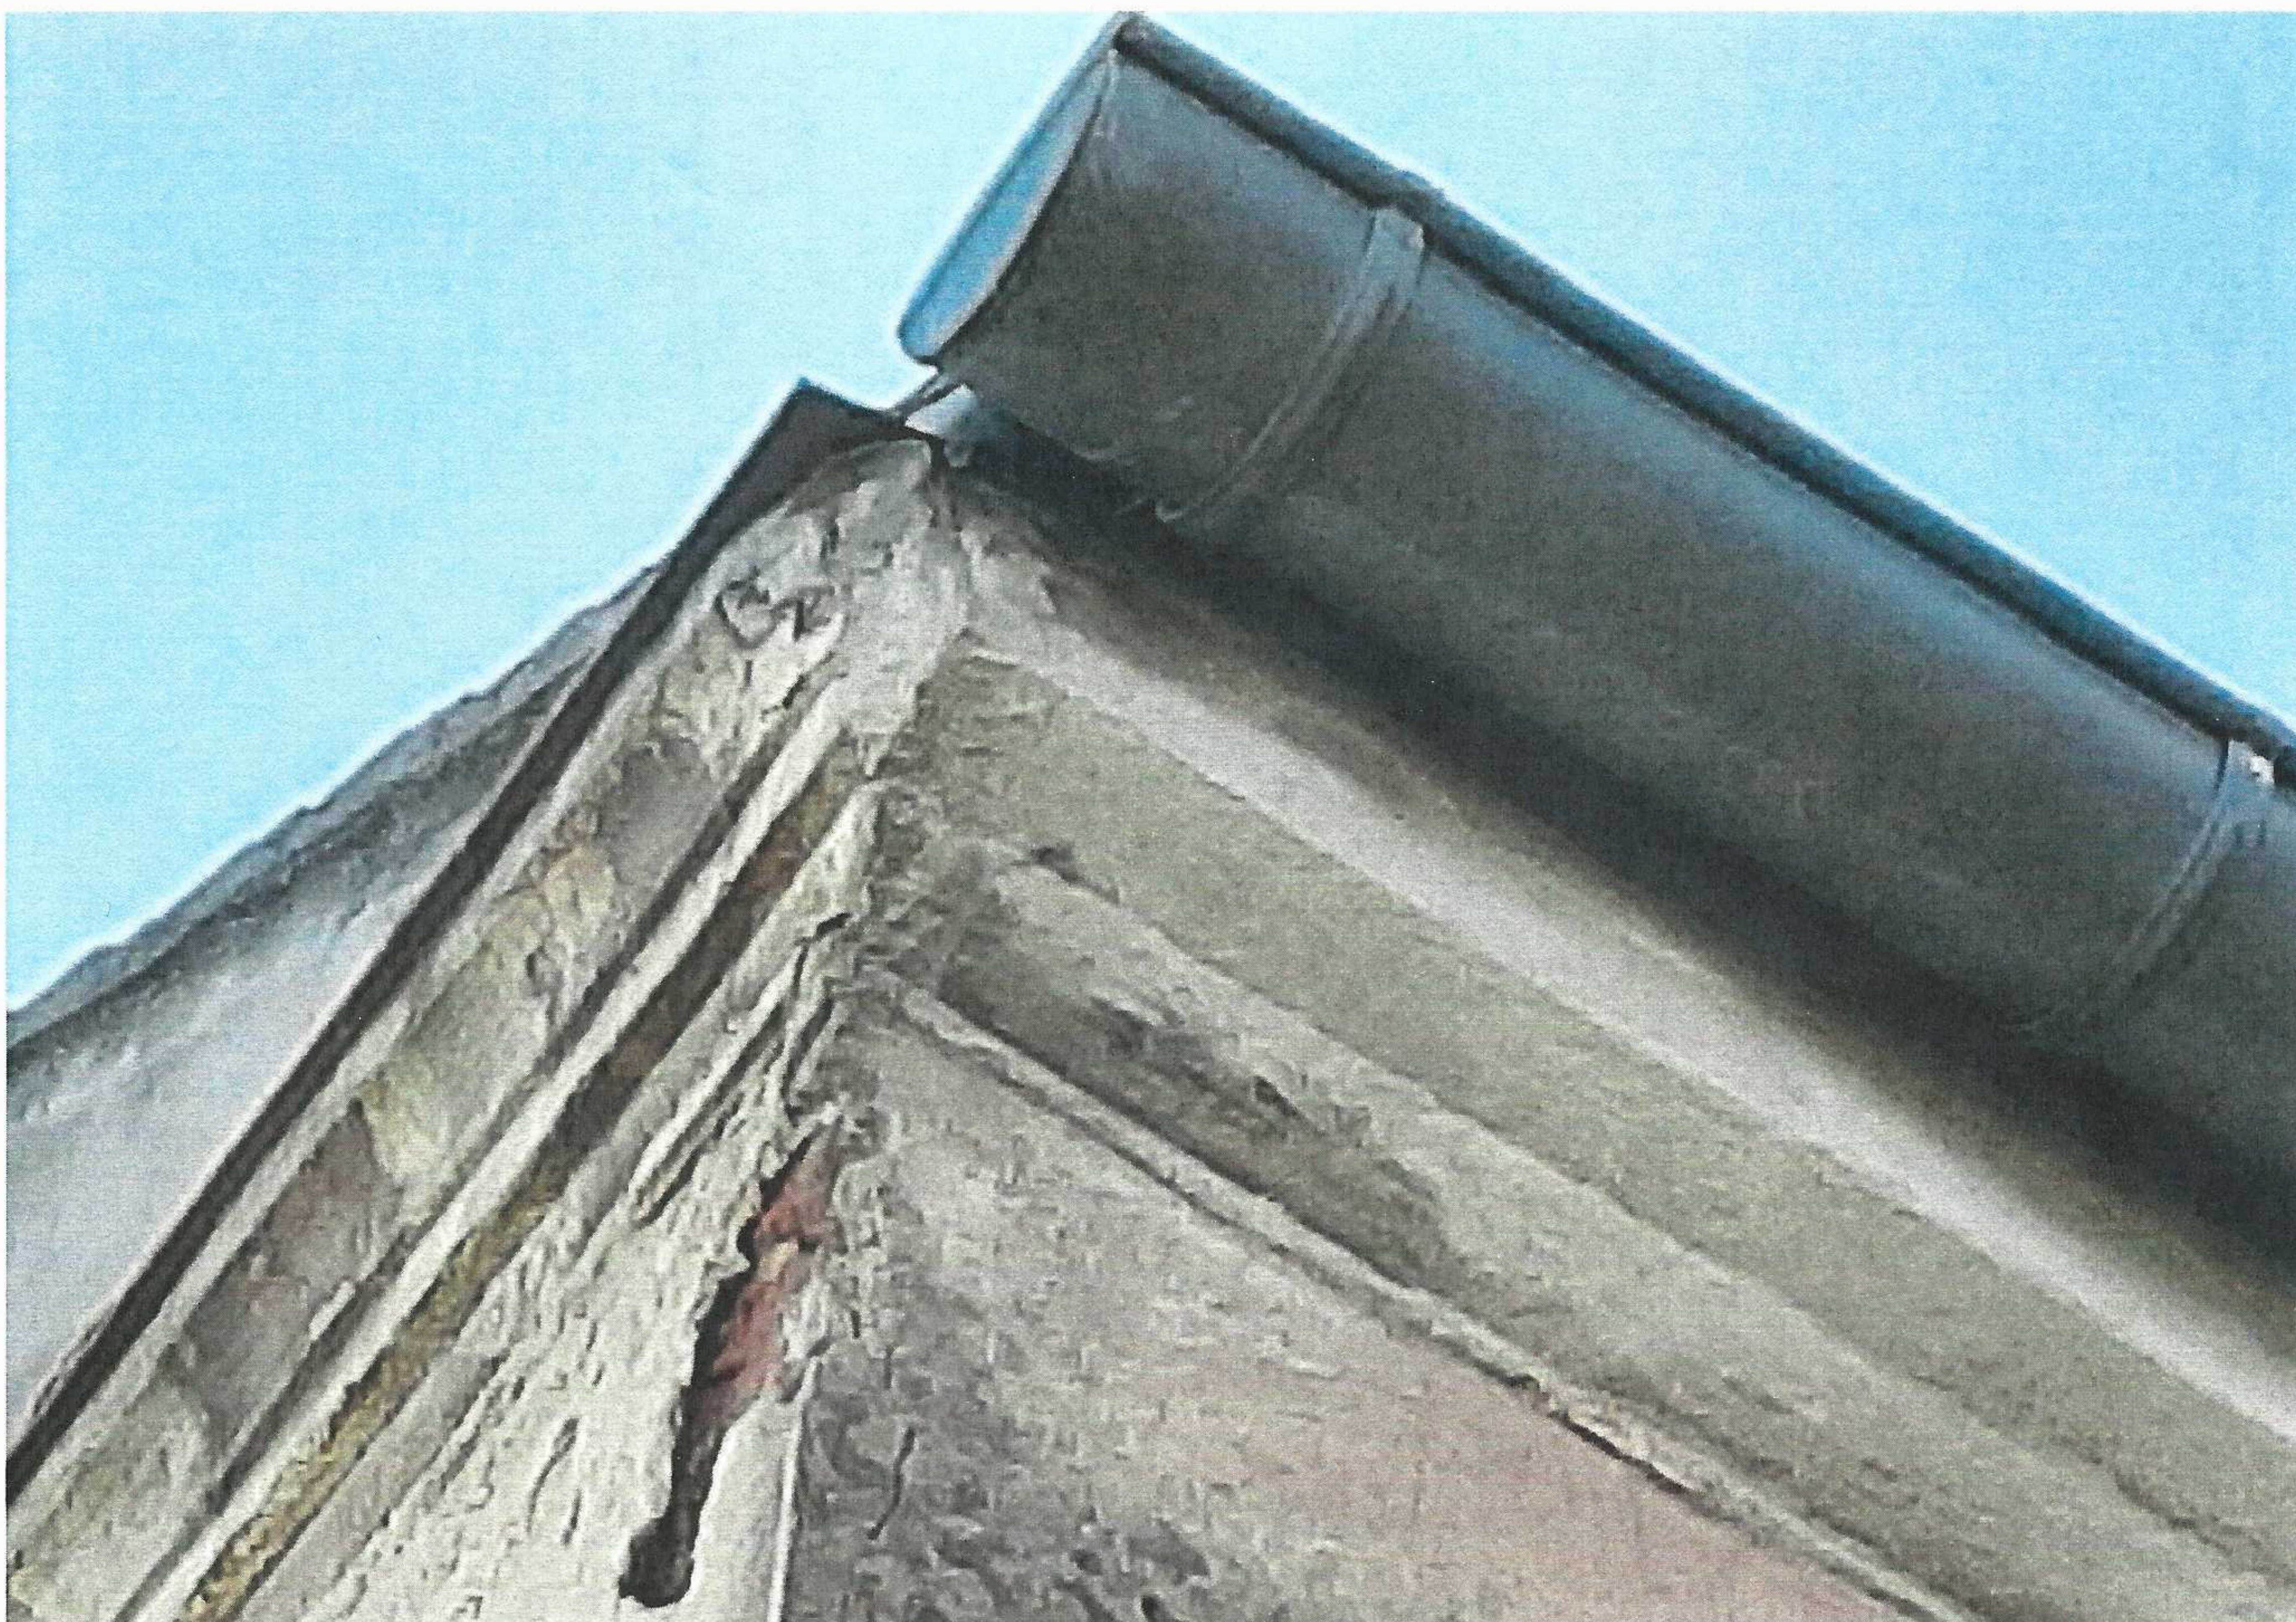
W trakcie remontu dachu oraz obróbek blacharskich wykonano nowe gzymsy wieńczące z gładką ekspozycją powierzchni. Niestety *gzymsy te nie odtwarzają istniejących wówczas profili i prawdopodobnie zasłaniają zachowane relikty oryginału [fot poniżej]*

5. Przegląd i ewentualne uzupełnienie brakujących drobnych fragmentów profili w ciągach gzymsów - kity na bazie zaprawy wapienno-piaskowej. Na tym etapie *wskazana ewentualna , lokalna , odcinkowa korekta kształtu profili.*

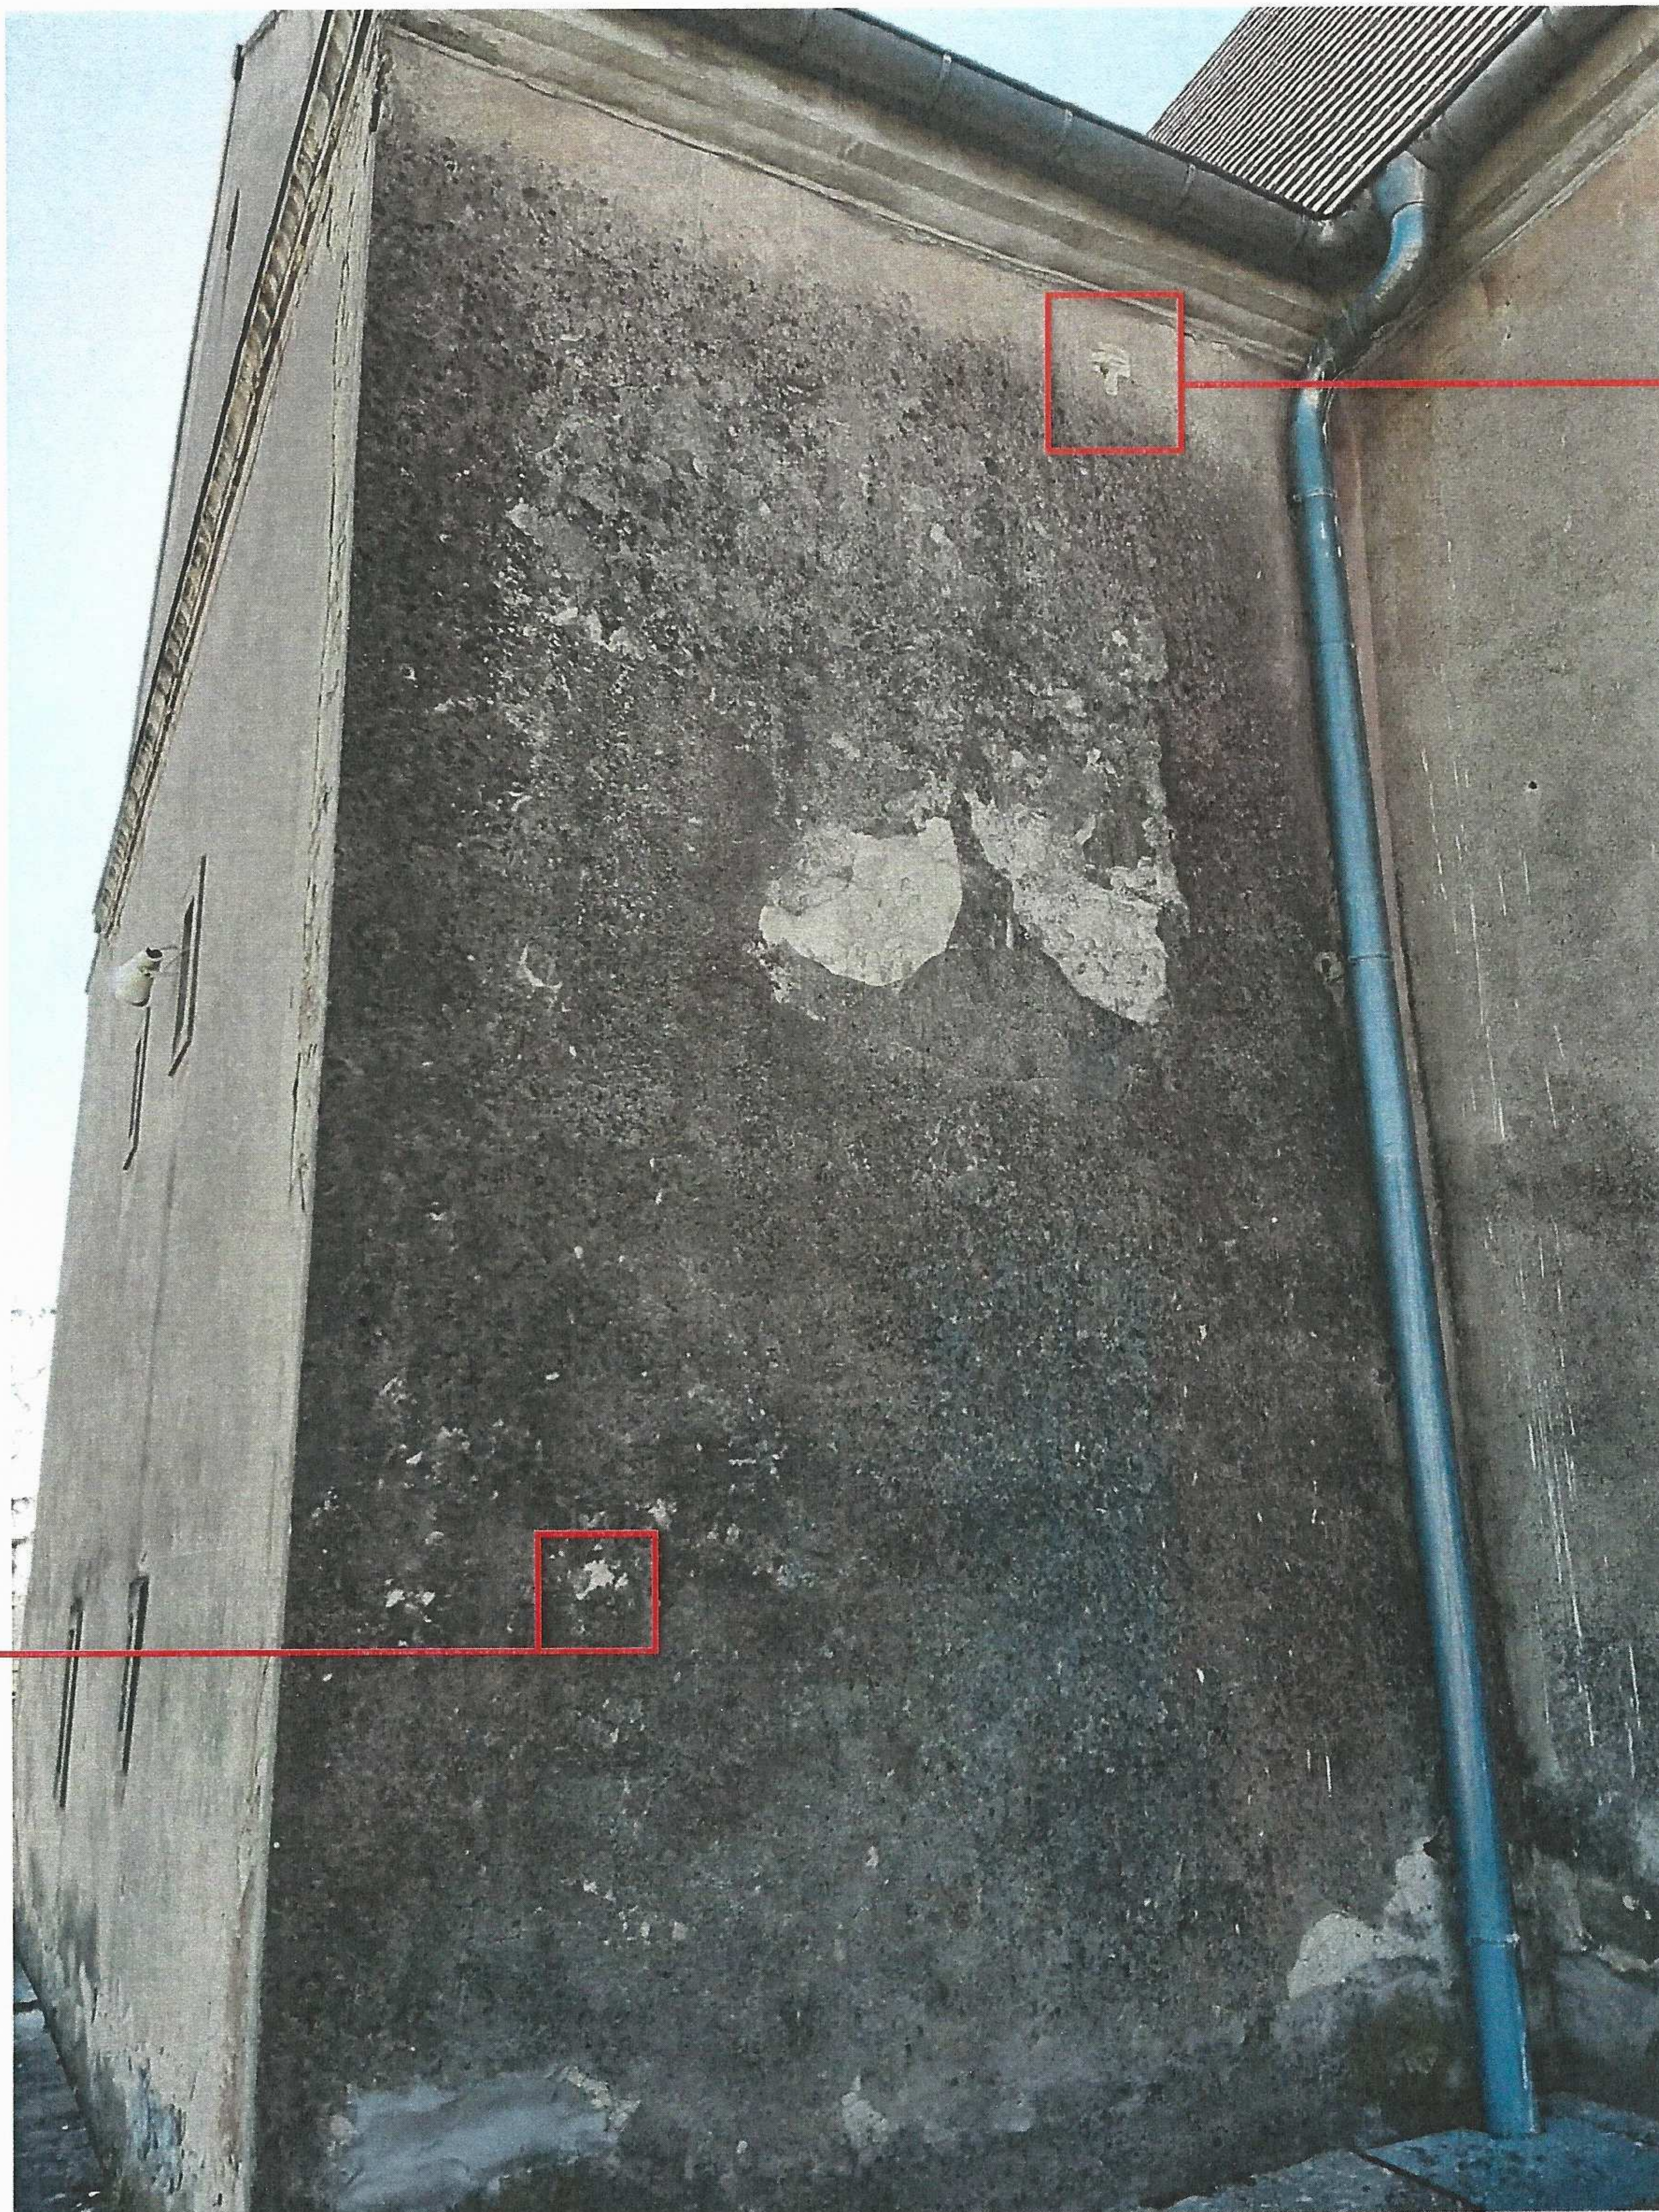
Fot. 1. Kościół p.w. Świętej Jadwigi Śląskiej w Gilowie , lokalizacja odkrywek na elewacji zachodniej zakrystii :

Widoczne silne zabrudzenia mechaniczne w charakterze trwałych osadów , wtórne nawarstwienia w pasie cokołowym , pociemniałe zacierki cementowe, liczne naturalne odspojenia.

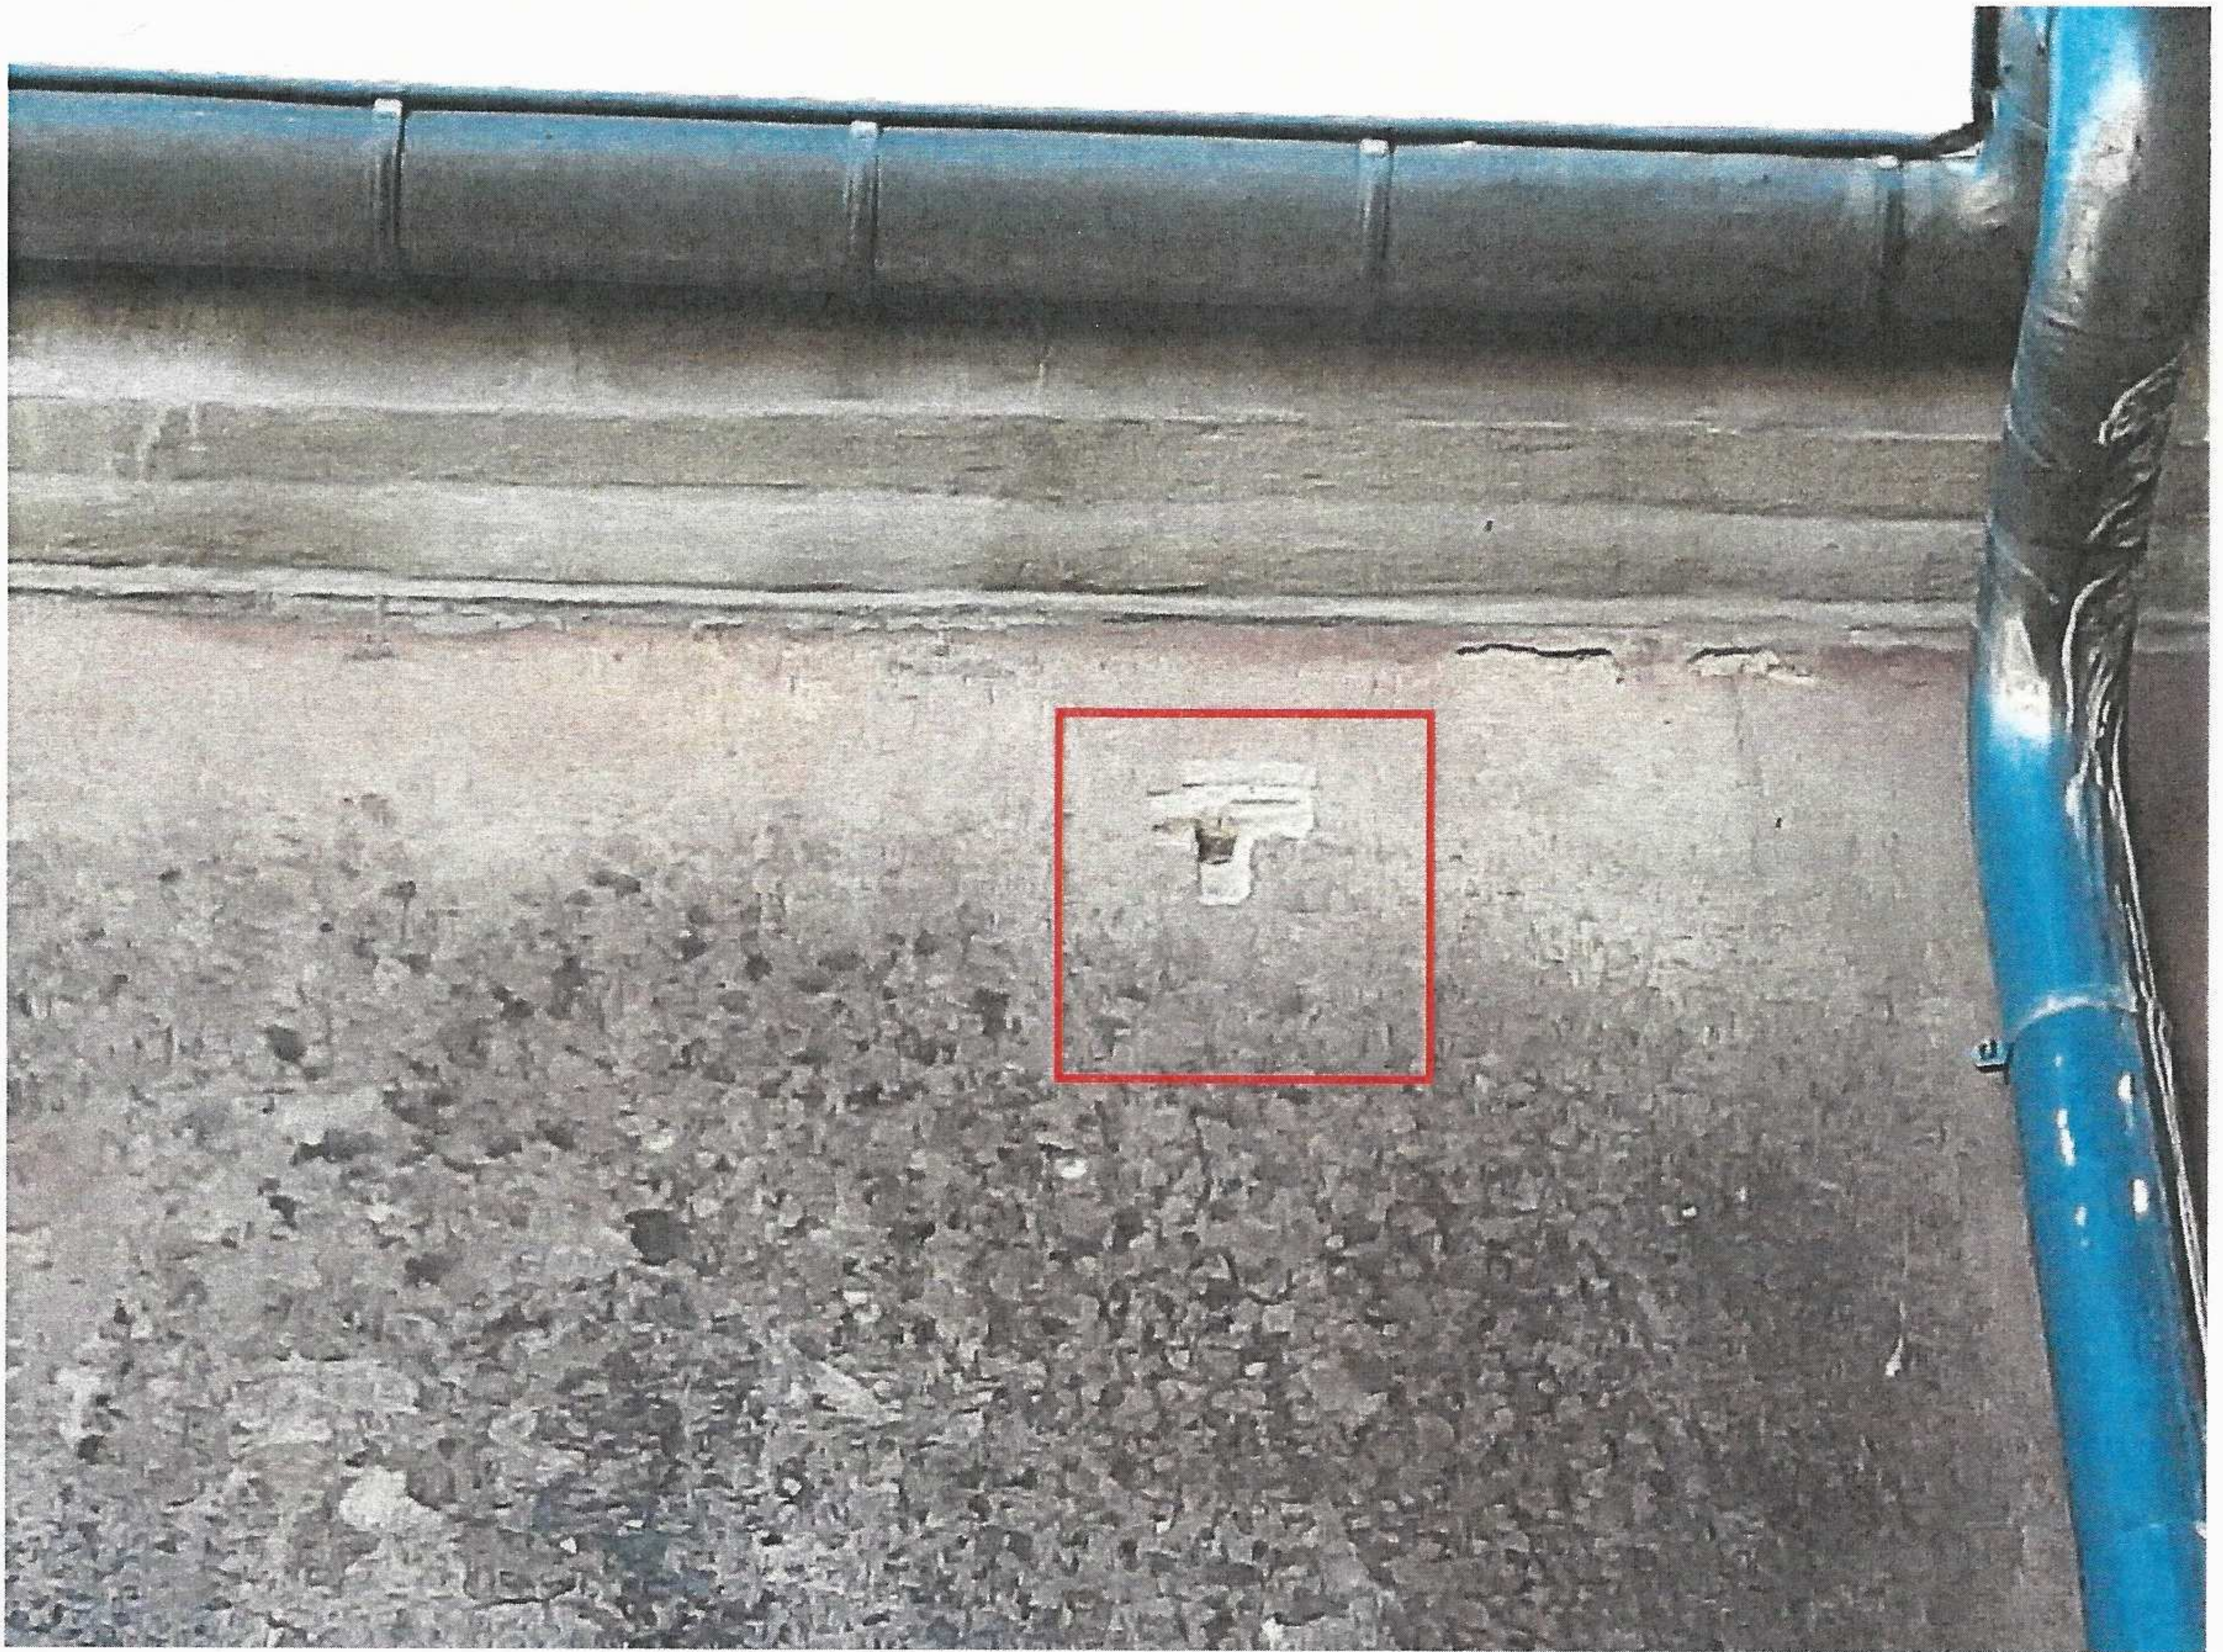
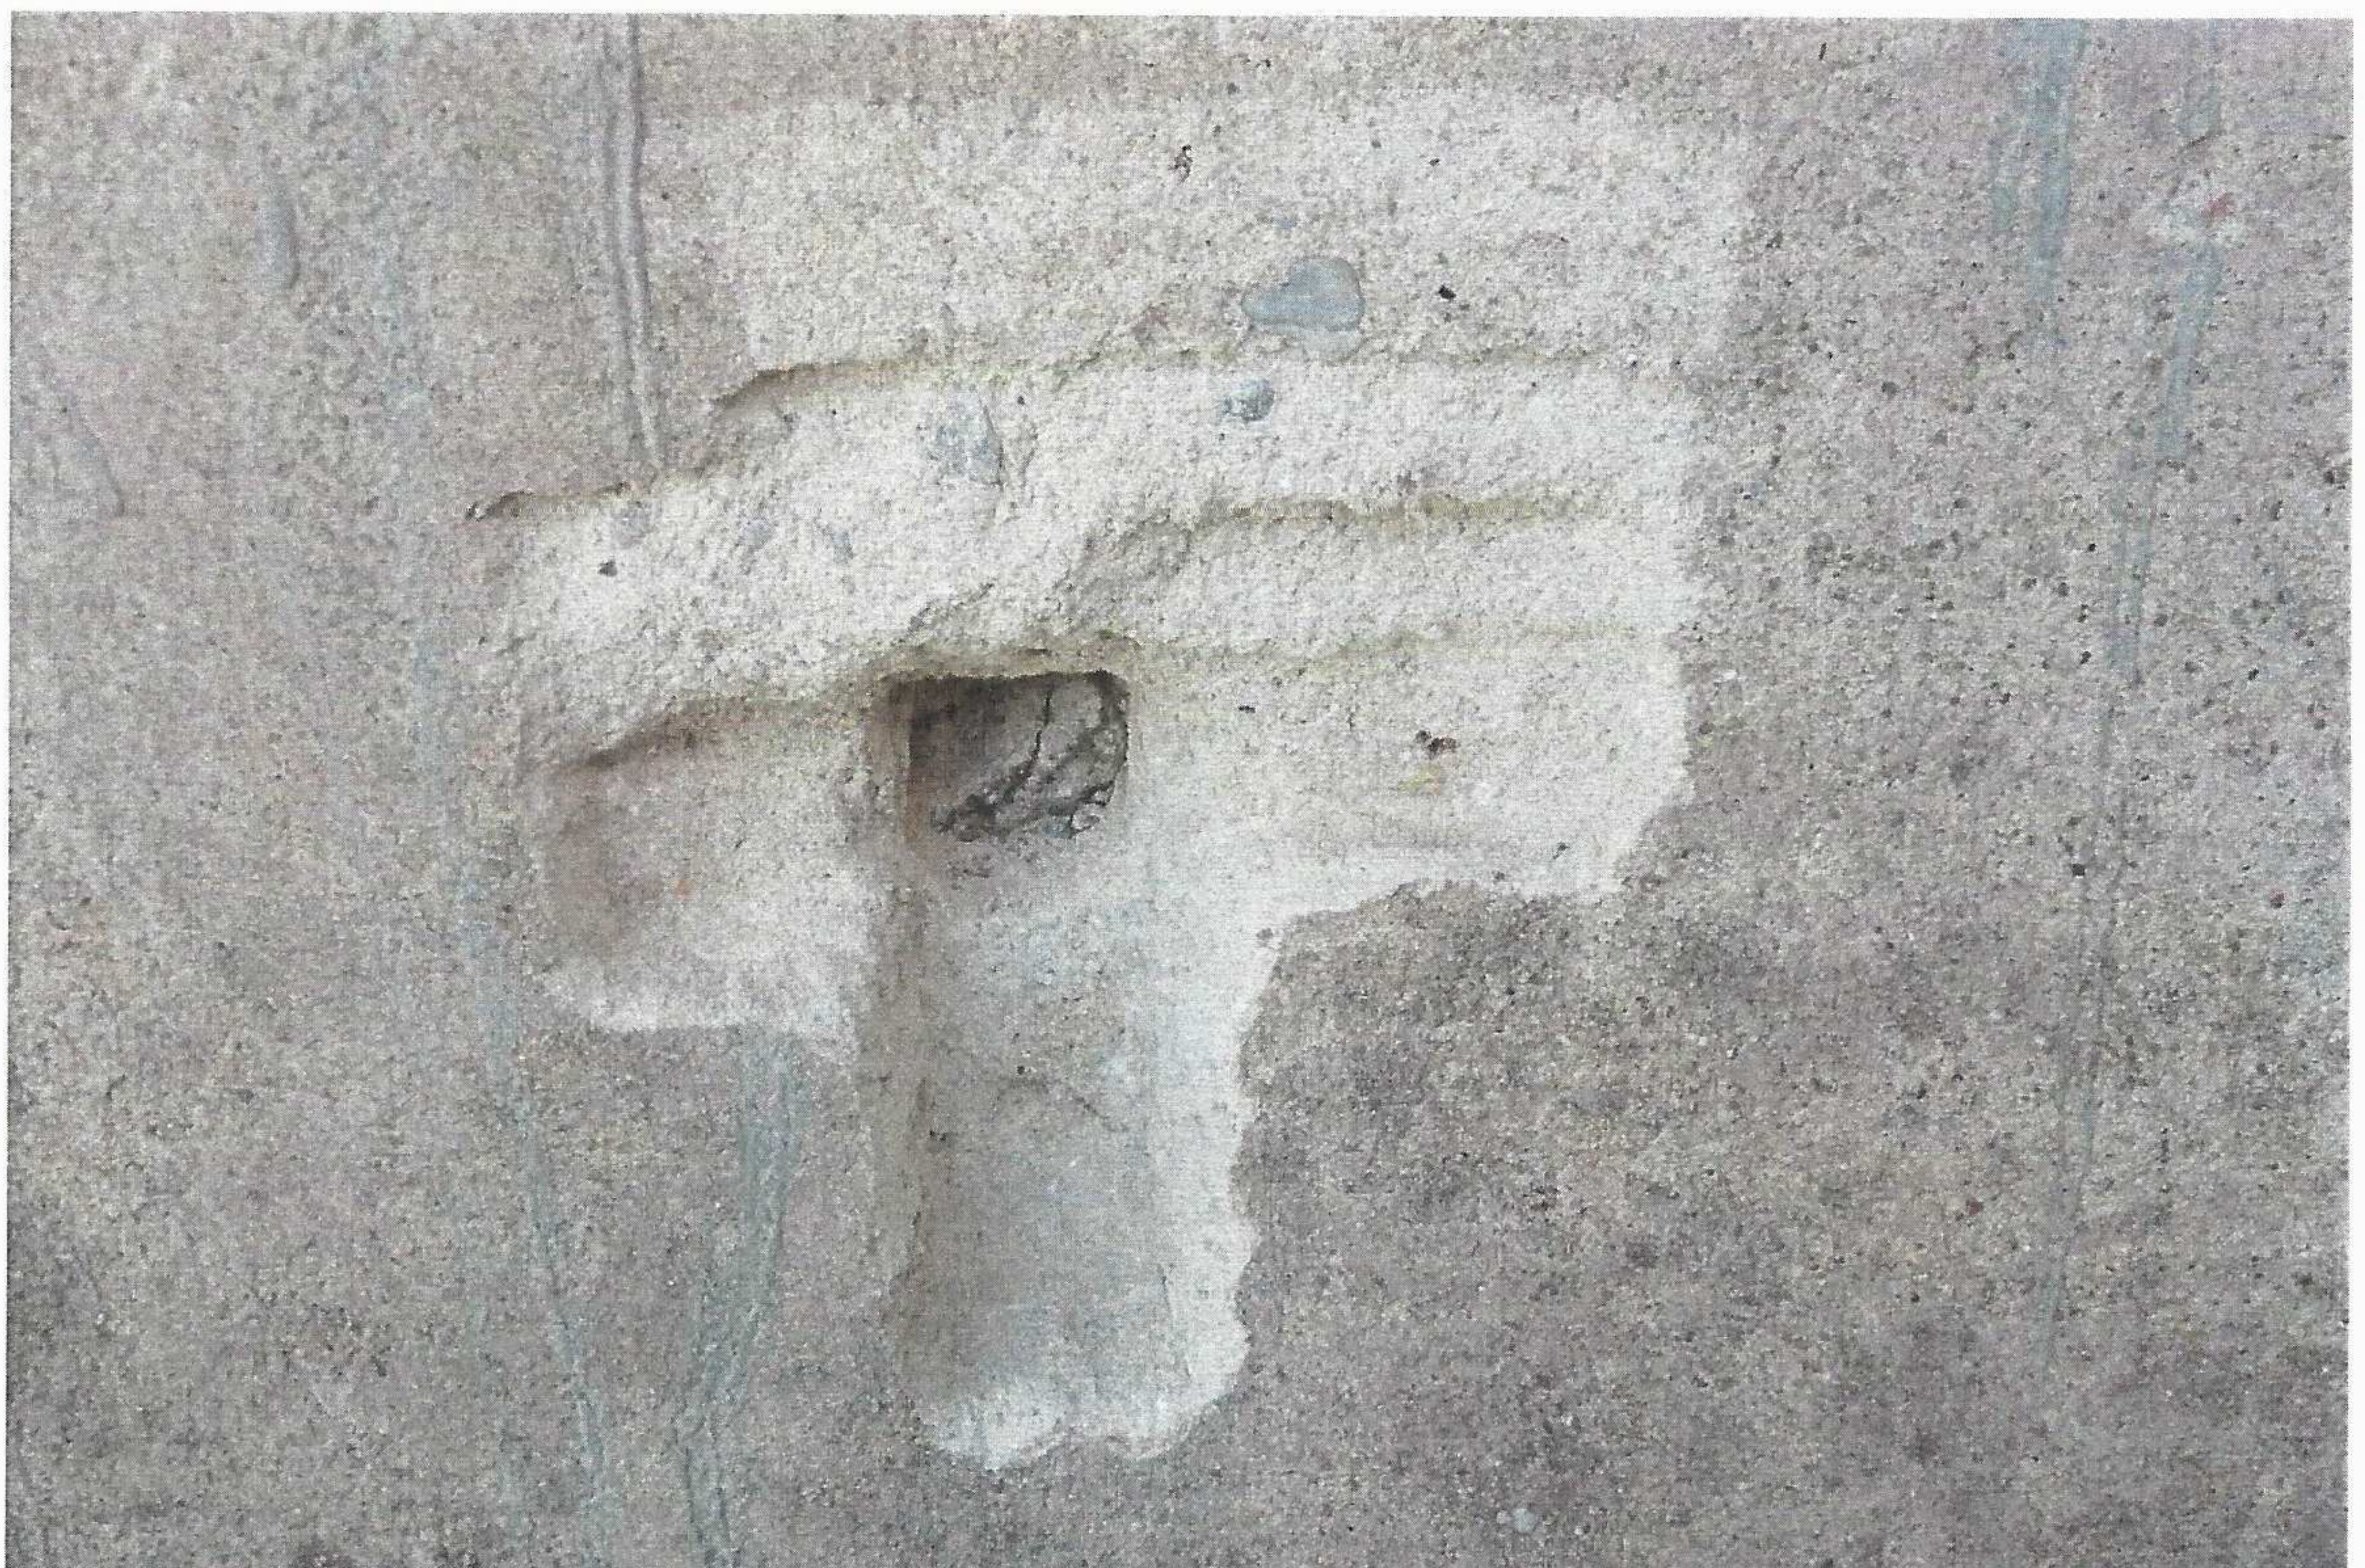
Fot. 2 i 3. Kościół p.w. Świętej Jadwigi Śląskiej w Gilowie ; fragmenty elewacji zachodniej zakrystii - **odkrywka nr I**. Czytelna gruba warstwa tynku z dużą zawartością wapna ; brak wtórnych nawarstwień .
