DOKUMENTACJA Z PRZEPROWADZONYCH BADAŃ STRATYGRAFICZNYCH
[w zakresie dostępnym]
NA ELEWACJACH ZEWNĘTRZNYCH
KOŚCIOŁA P.W.ŚWIETEJ JADWIGI ŚLĄSKIEJ
W GILOWIE [gmina Niemcza]
WRAZ Z PROGRAMEM PRAC KONSERWATORSKICH.

PARAFIA RZYMSKO-KATOLICKA
P.W. ŚWIĘTEJ JADWIGI ŚLĄSKIEJ
GILÓW 42
58-230 NIEMCZA

NR W REJESTRZE ZABYTKÓW: A/1687/886 decyzja z dnia 30.06.1961

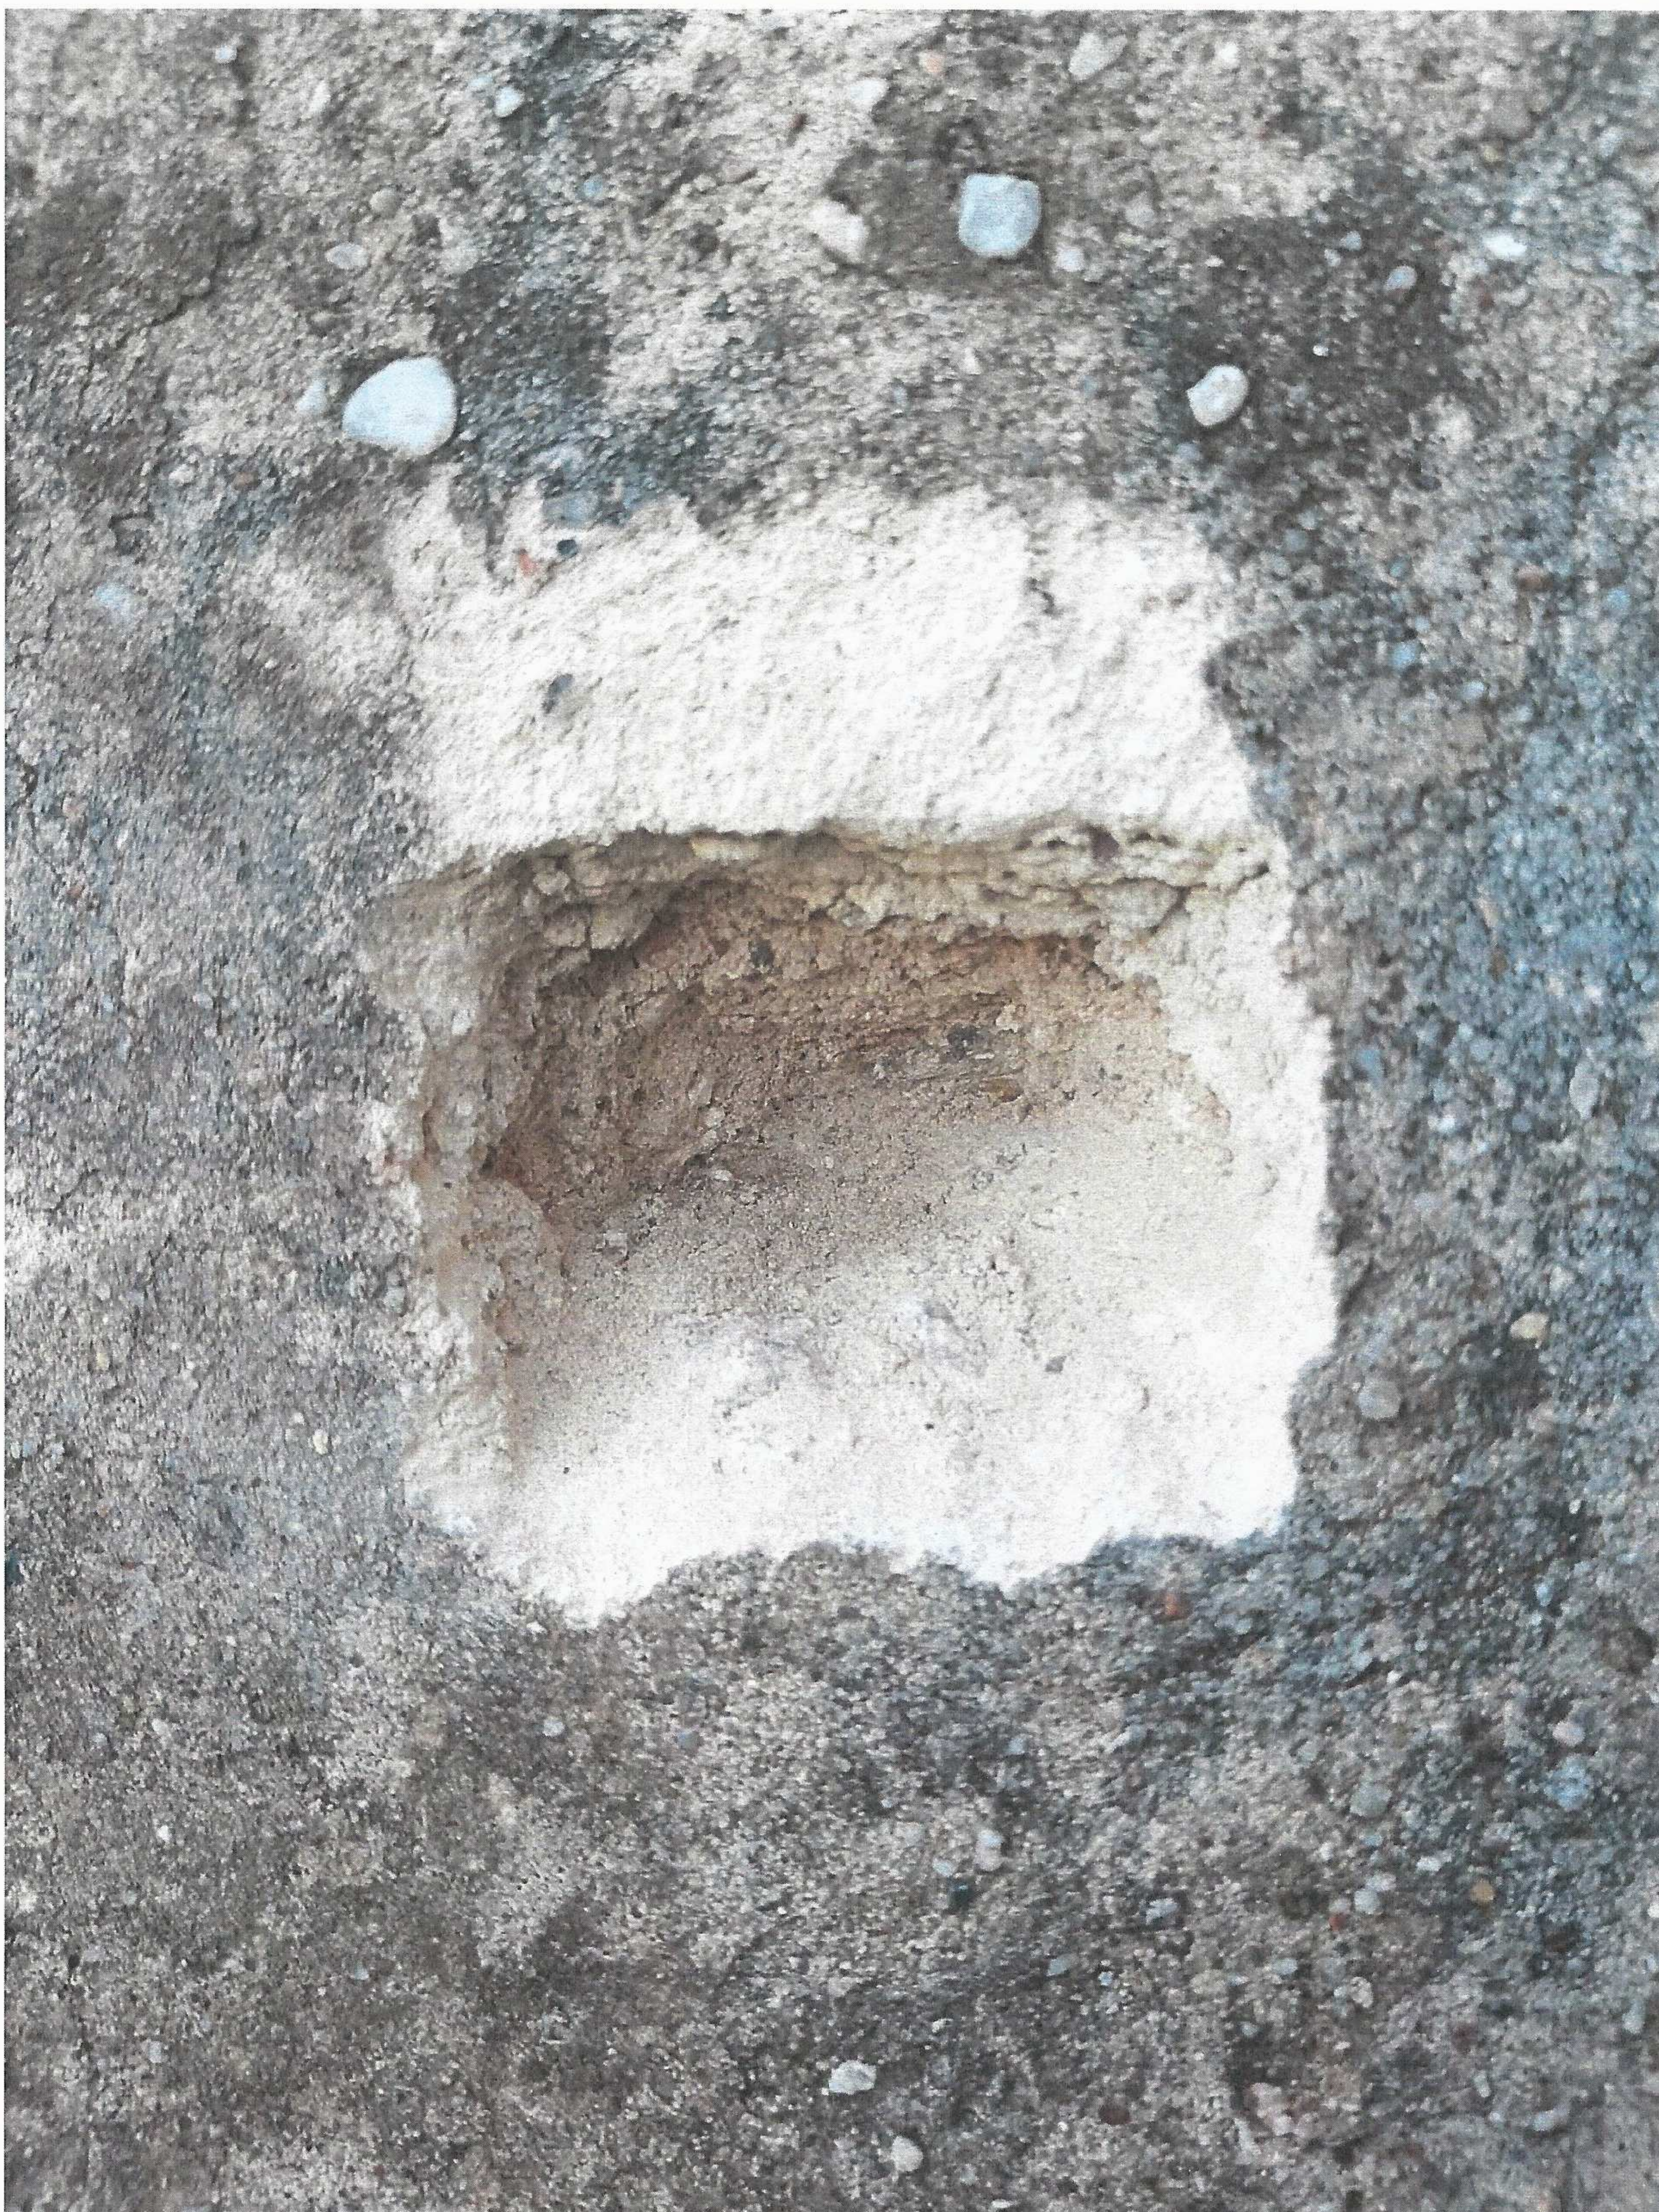
Fot.4. Kościół p.w. Świętej Jadwigi Śląskiej w Gilowie ; fragmenty elewacji zachodniej zakrystii - **odkrywka nr II.** . Czytelne silne wypłukanie powierzchni lica ujawniające gruboziarnistą strukturę tynku . Odkrywka pokazuje znaczną grubość tynku z dużą zawartością wapna ; Całość silnie zabrudzona mechanicznie [spetryfikowane] lokalnie porażona biologicznie.

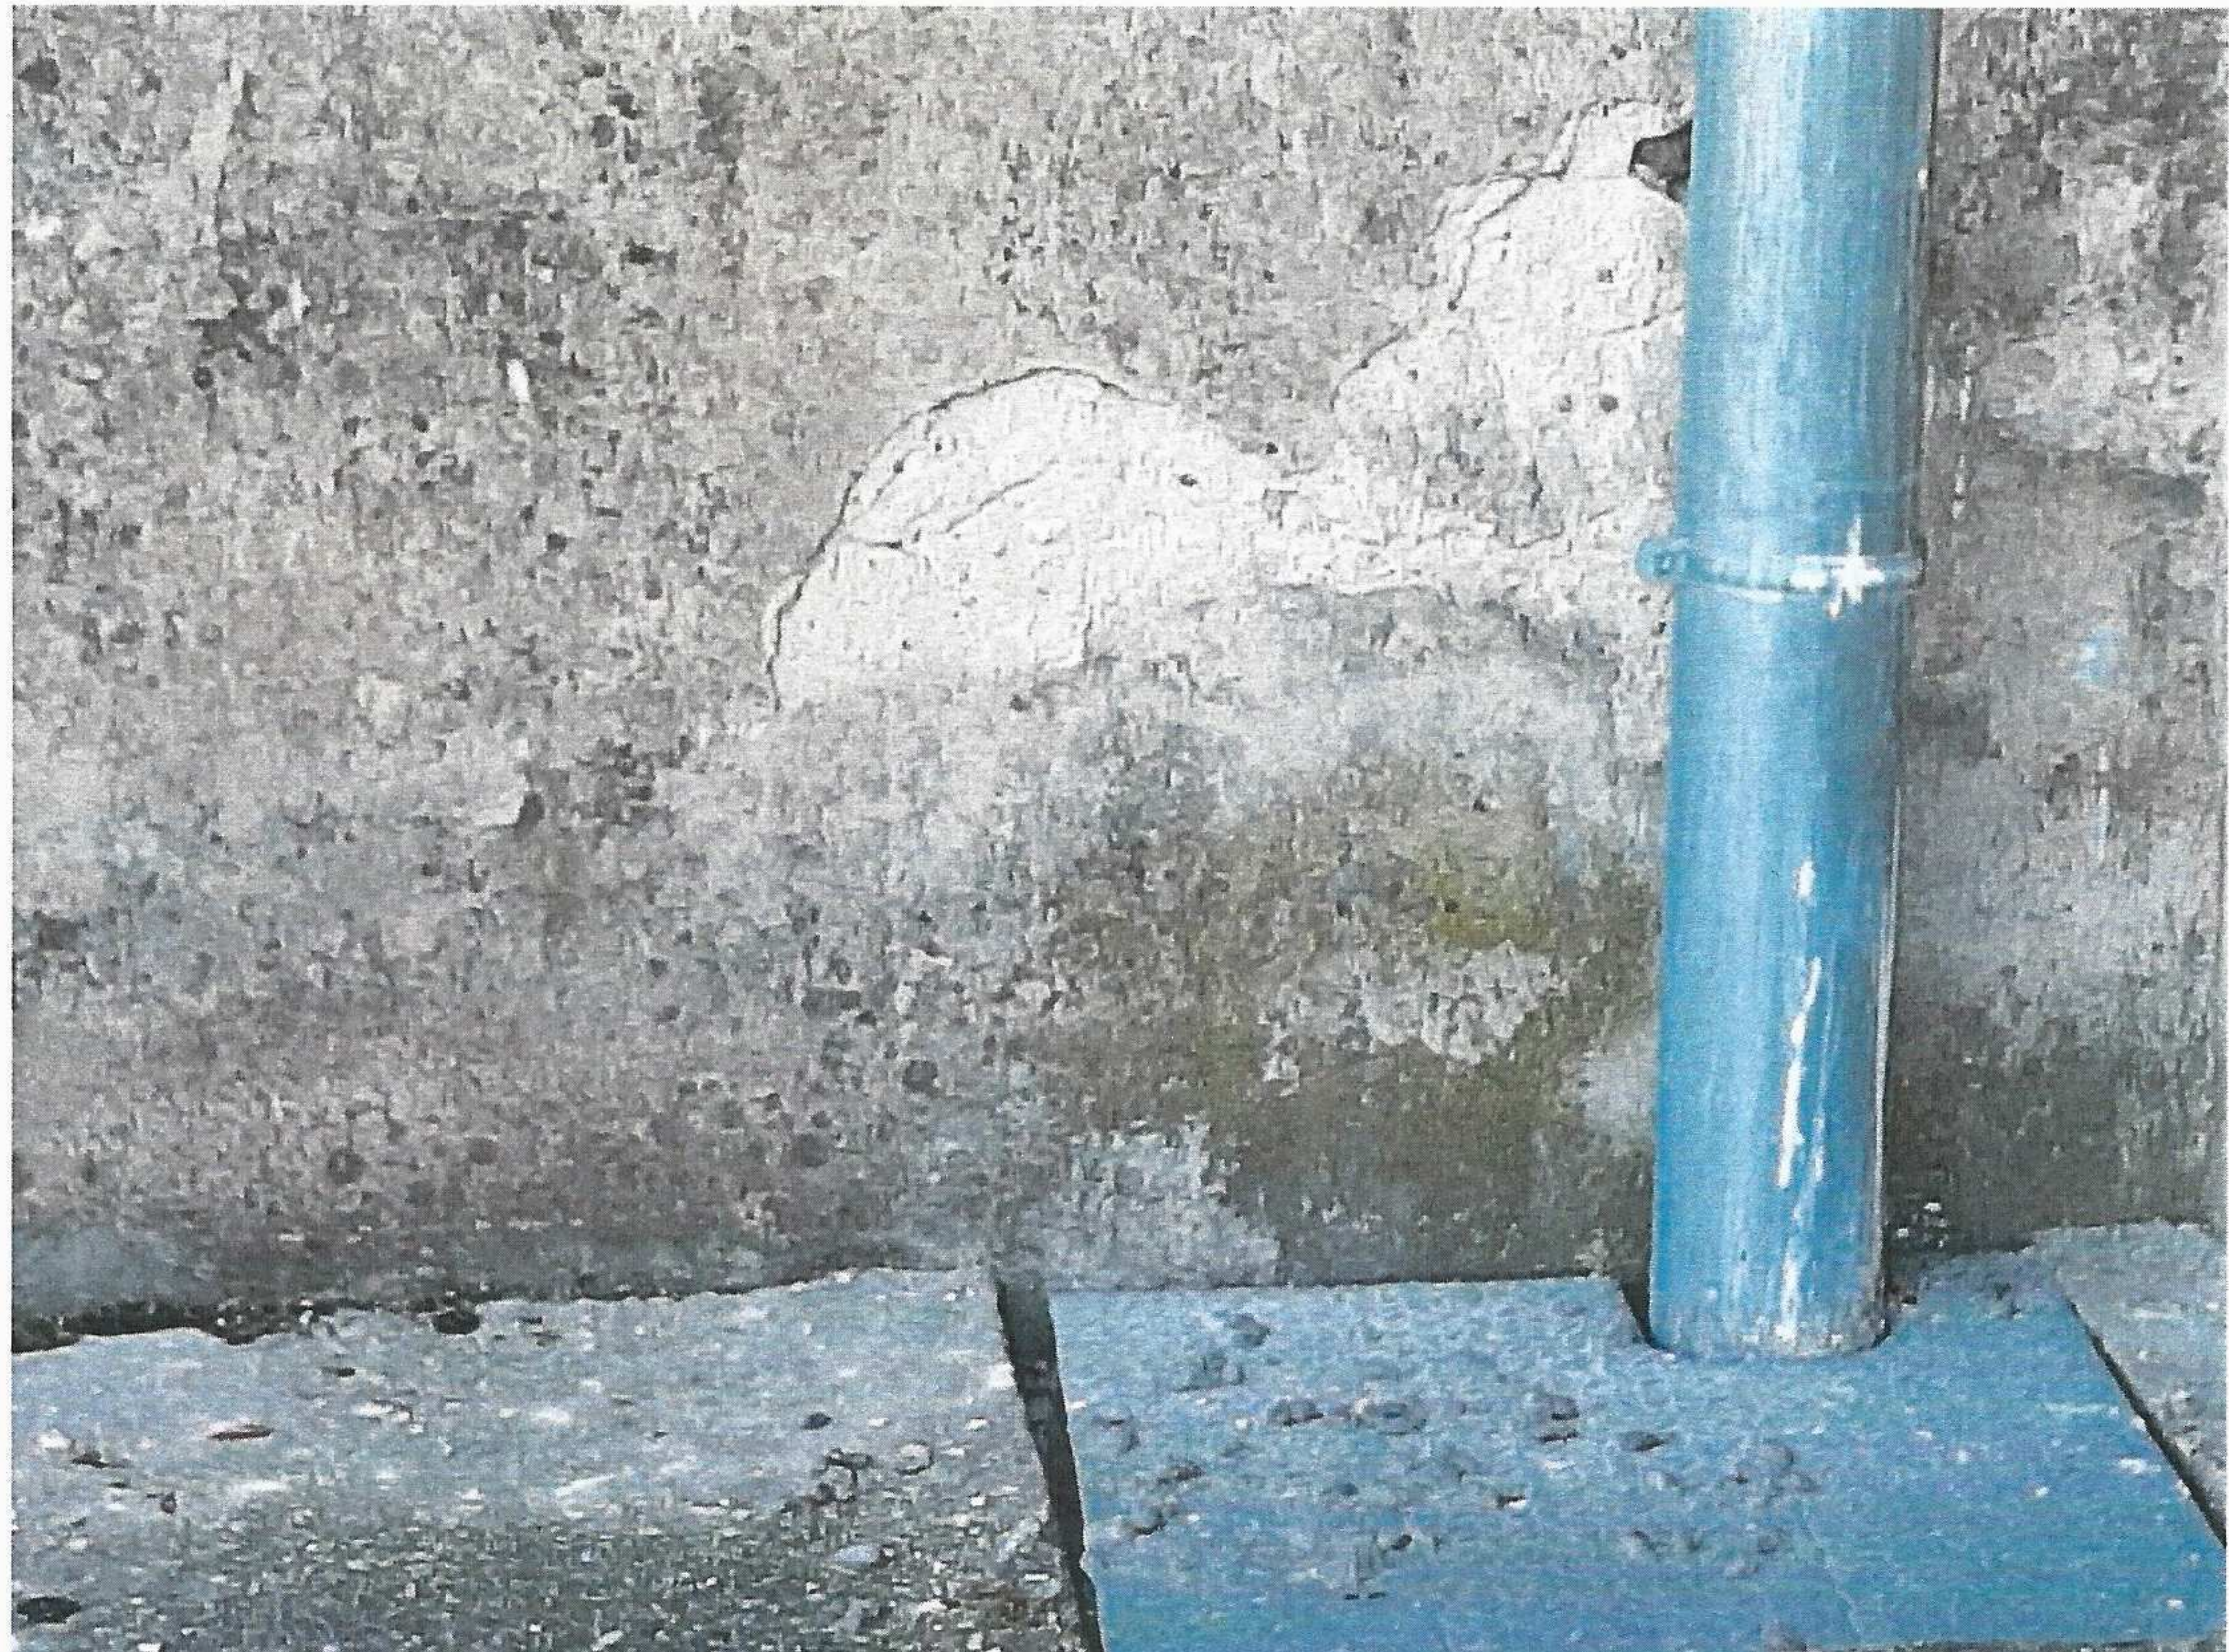
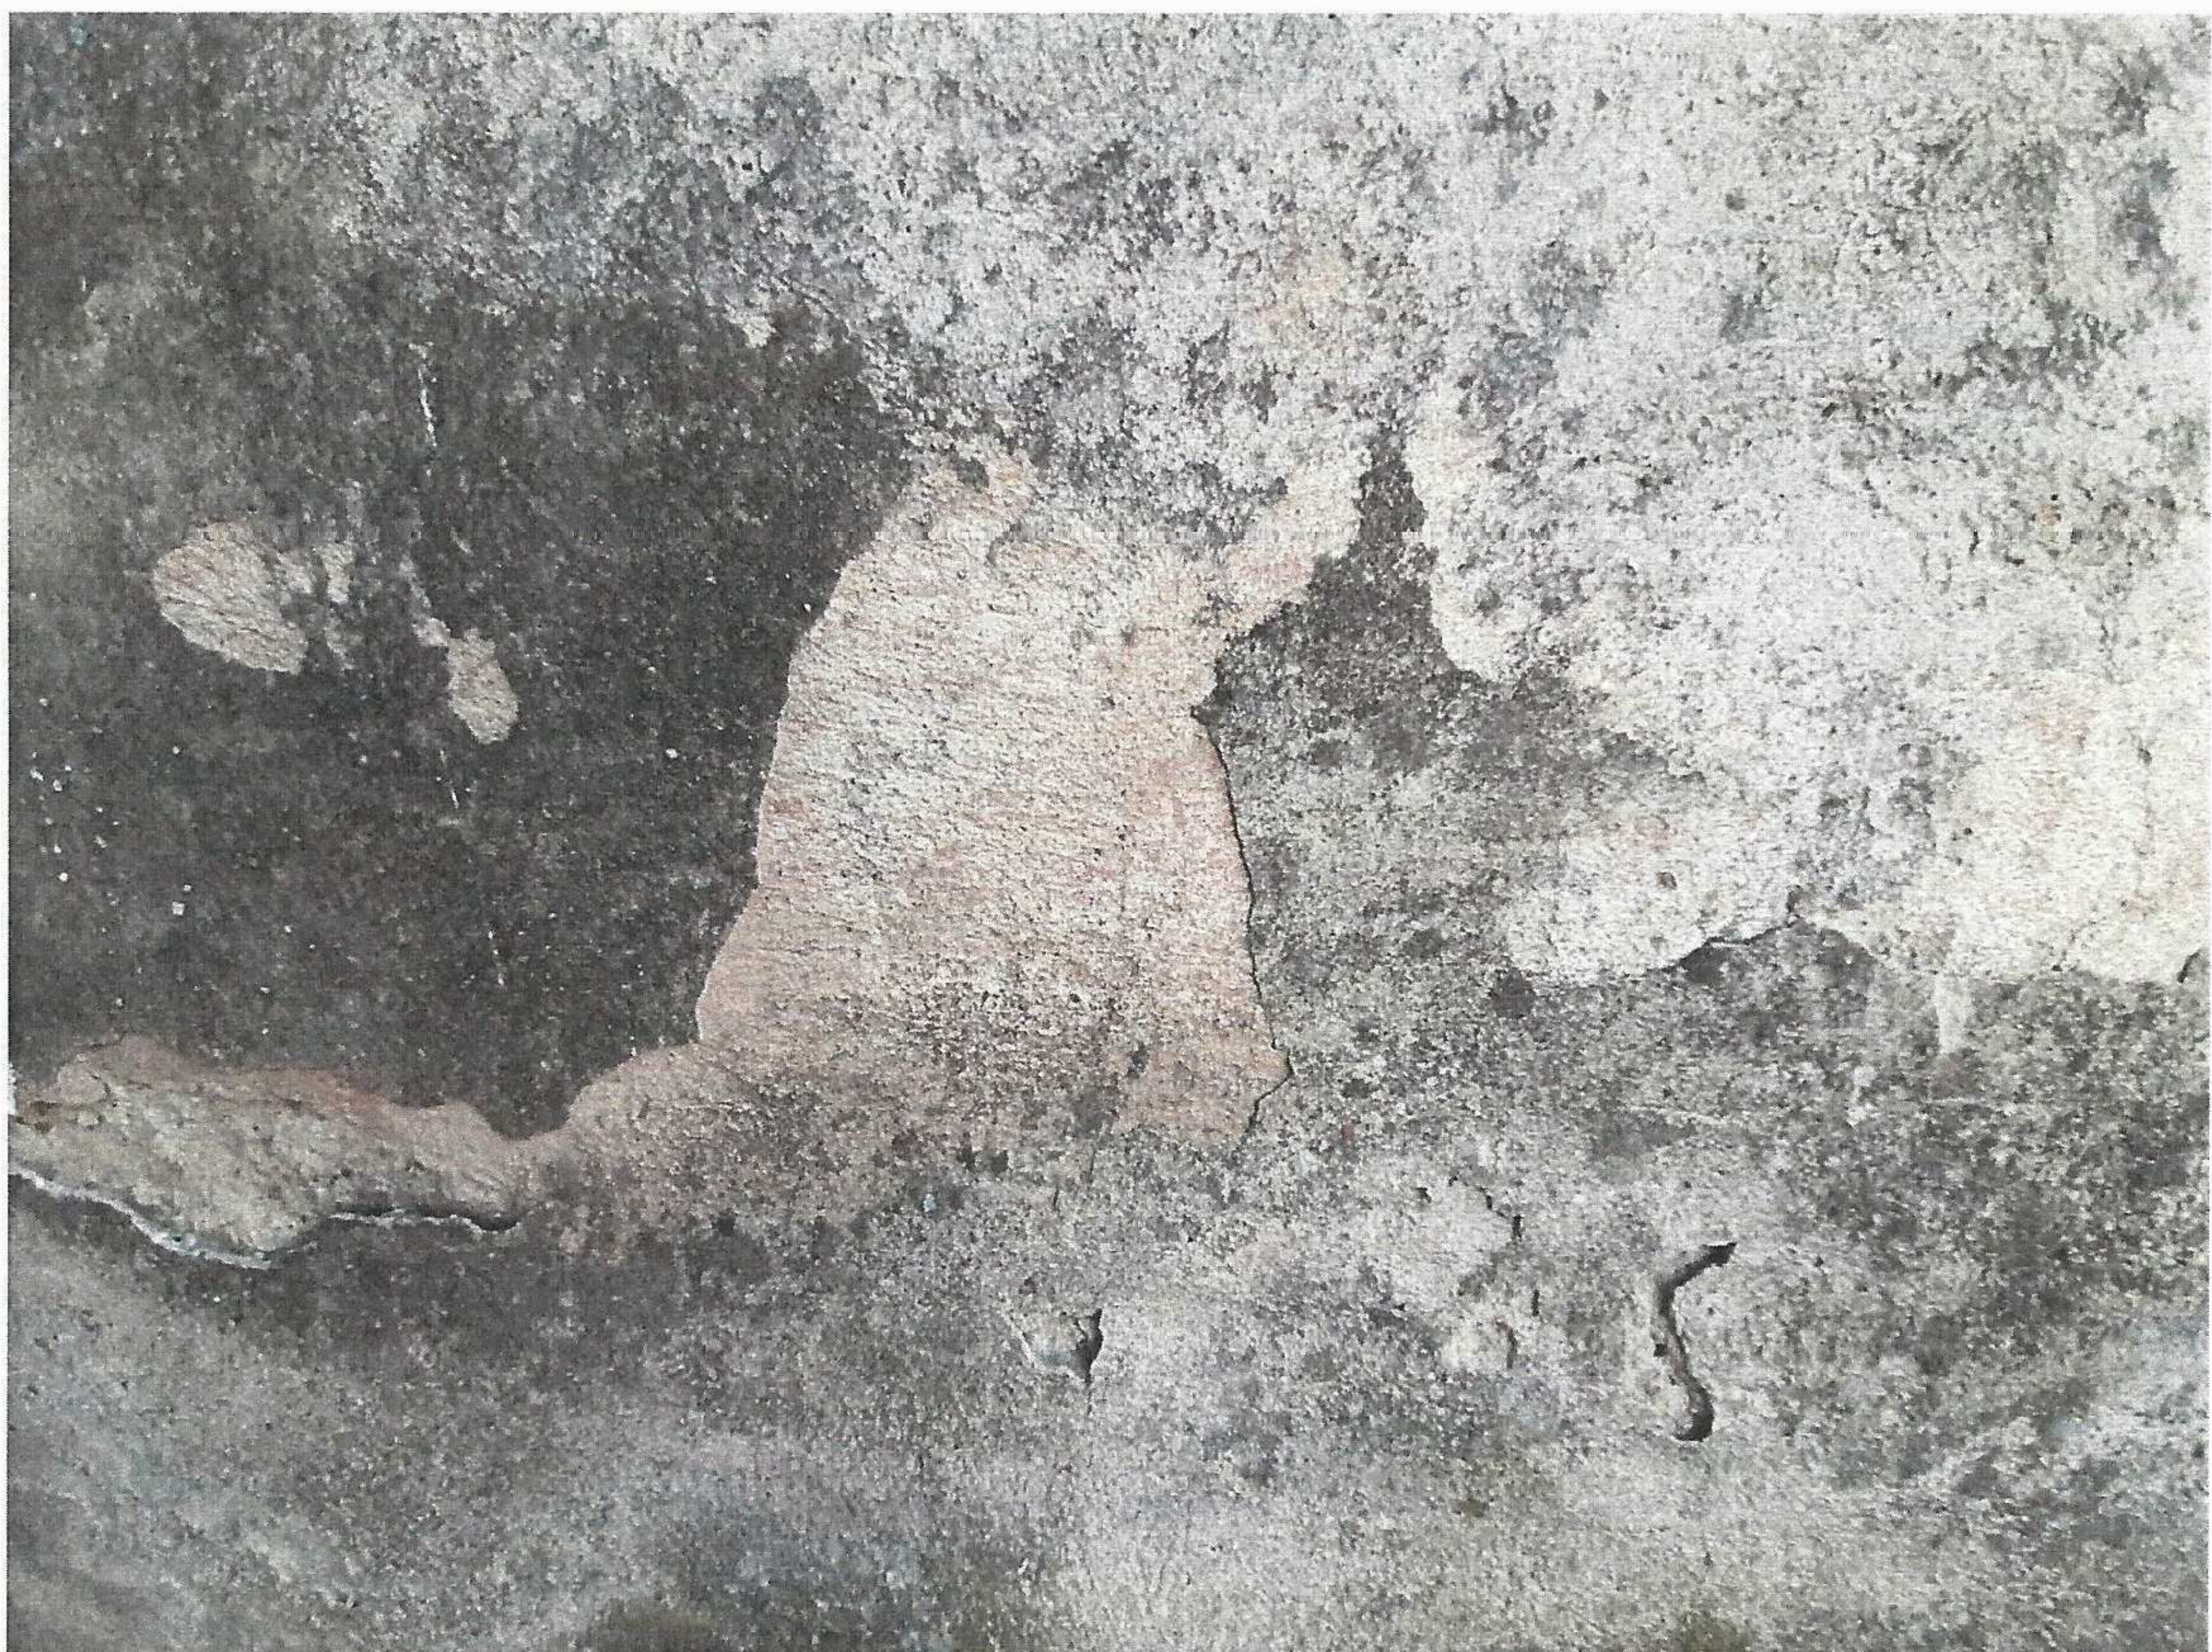
Fot.5 i 6 . Kościół p.w. Świętej Jadwigi Śląskiej w Gilowie ; fragmenty partii cokołowych elewacji zachodniej zakrystii. Widoczne przetynkowania oraz odspojenia wtórnych warstw tynczków i zacierek o różnym składzie także z dużą zawartością cementu. Całość silnie zabrudzona mechanicznie lokalnie porażona biologicznie [rozproszone i skupione ciemne plamy].

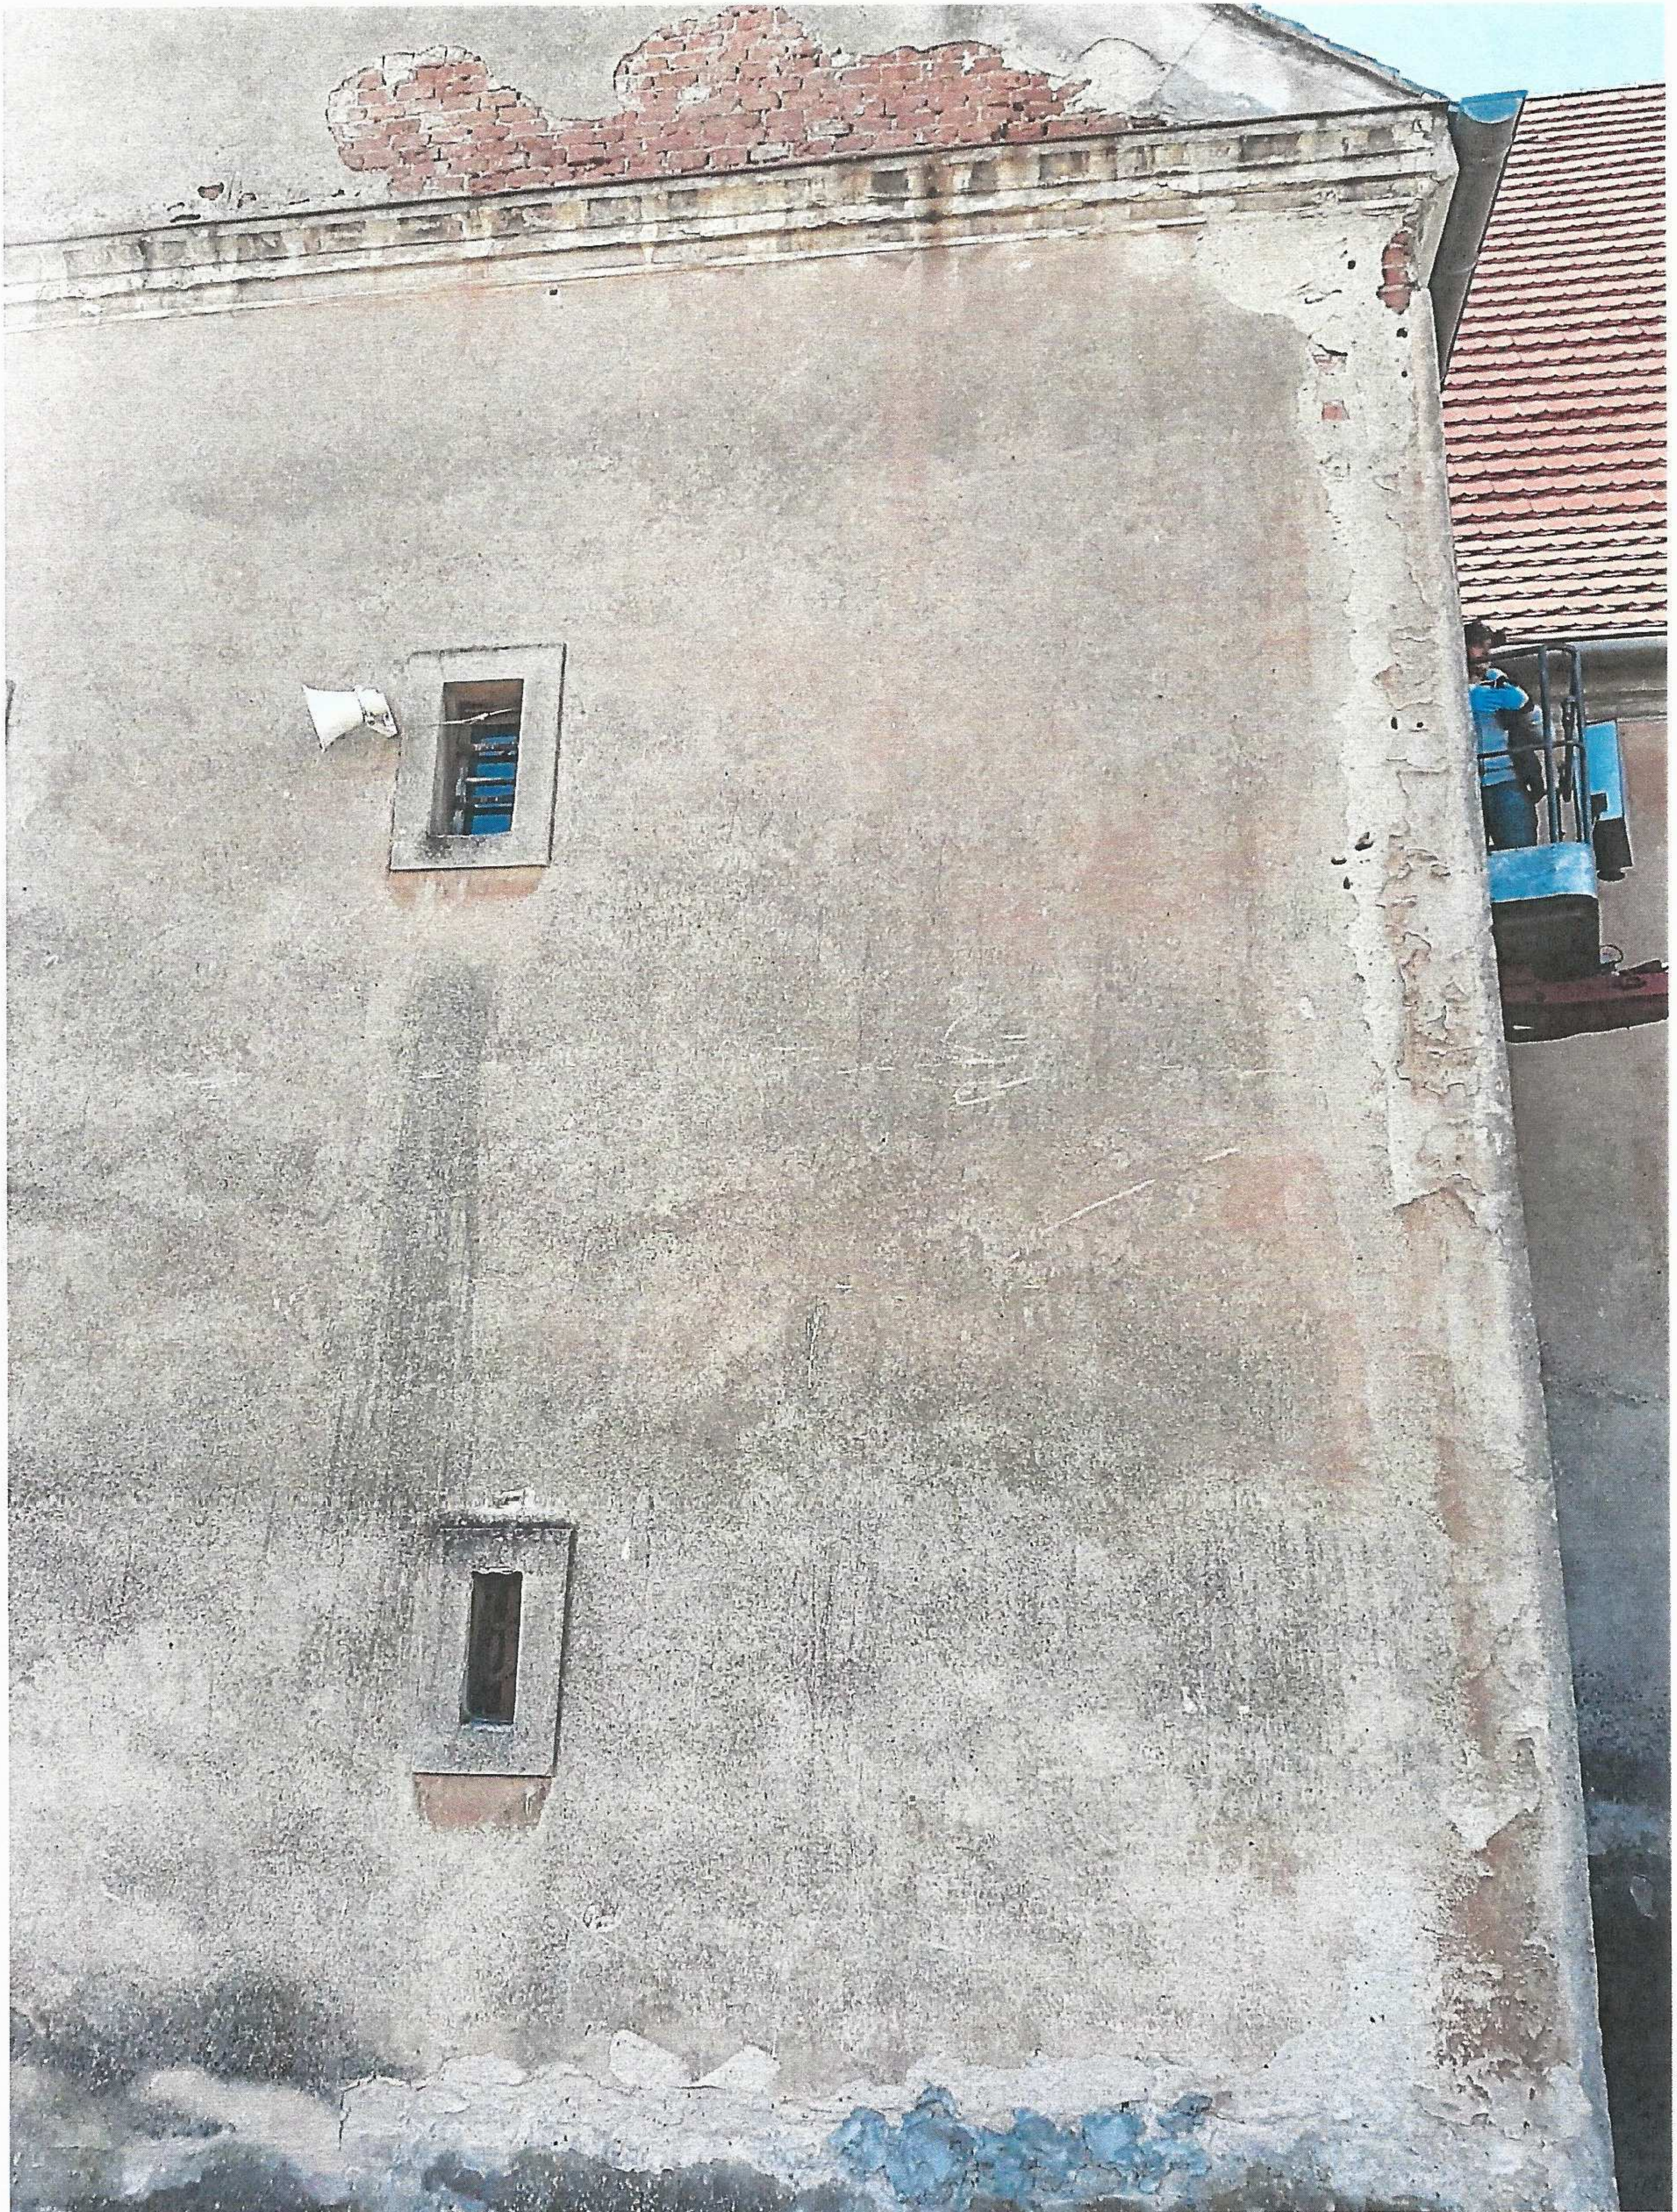
Fot.7. Kościół p.w. Świętej Jadwigi Śląskiej w Gilowie ; fragmenty elewacji zachodniej zakrystii. Widoczne przetynkowania oraz odspojenia wtórnych warstw tynczków i zacierok o różnym składzie, także z dużą zawartością cementu. Warstwa malatury w większości wymyta Całość silnie zabrudzona mechanicznie lokalnie porażona biologicznie . W partii szczytowej odsłonięte wtórne wymurowanie z cegły .

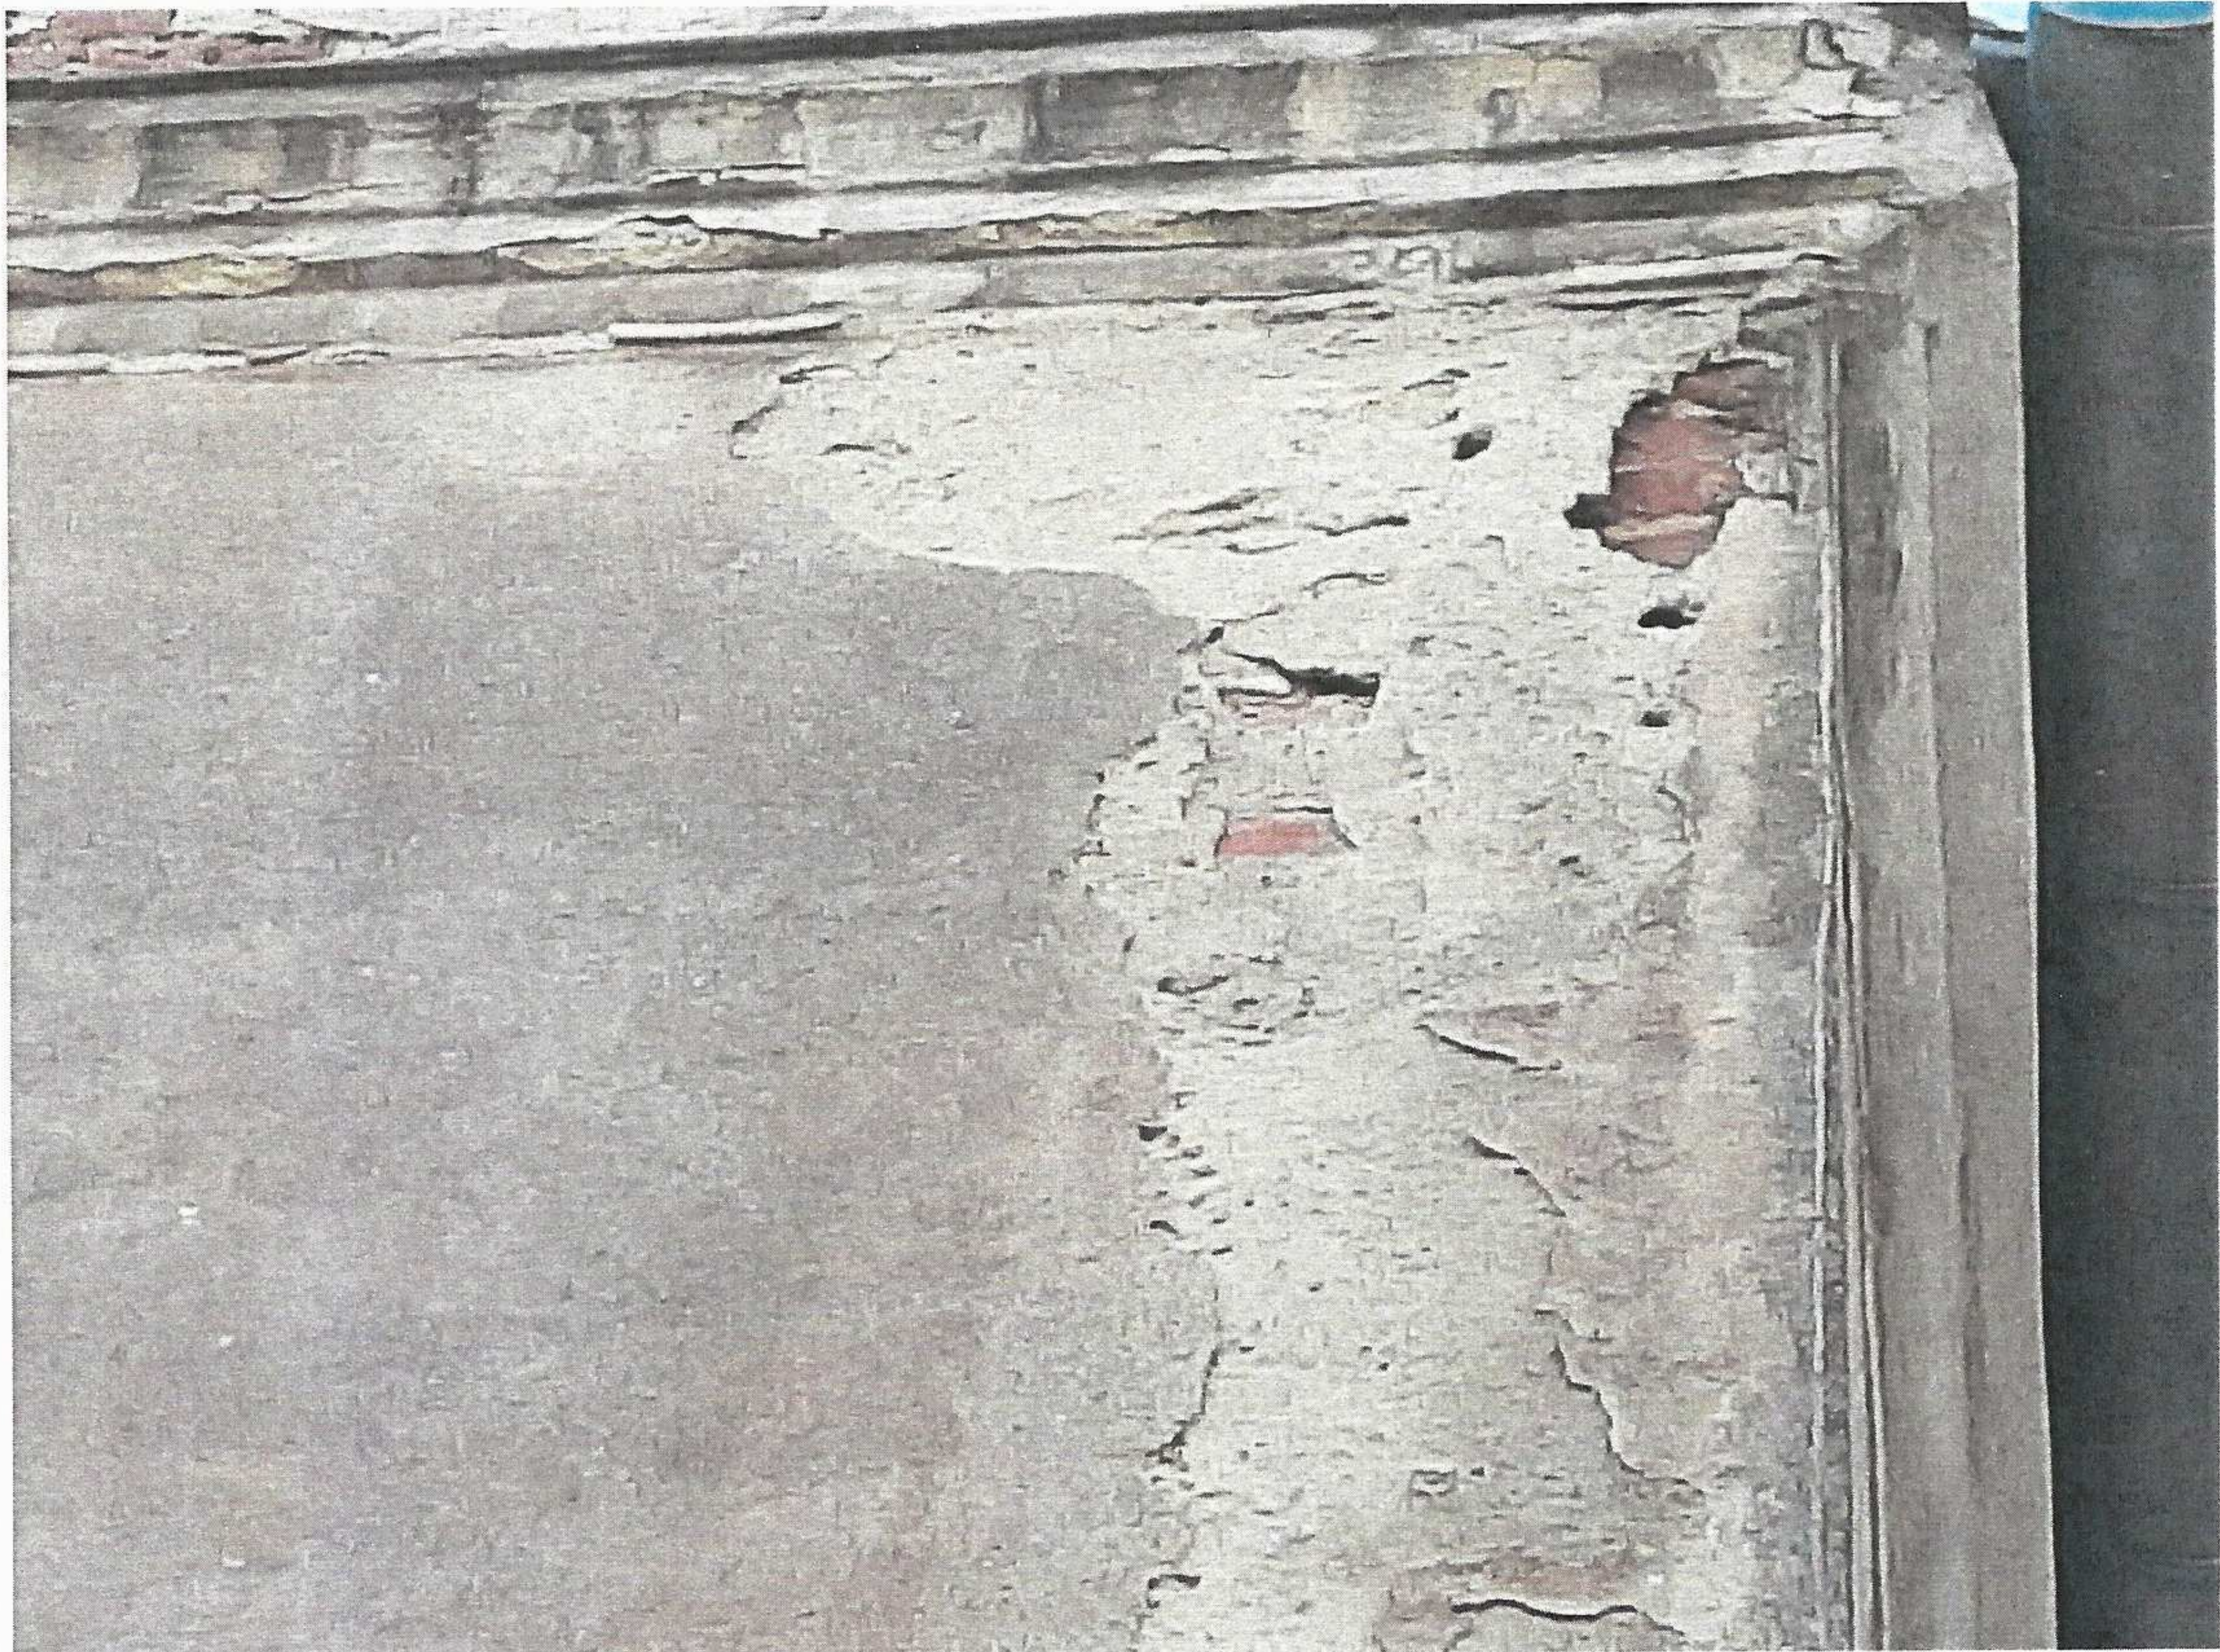
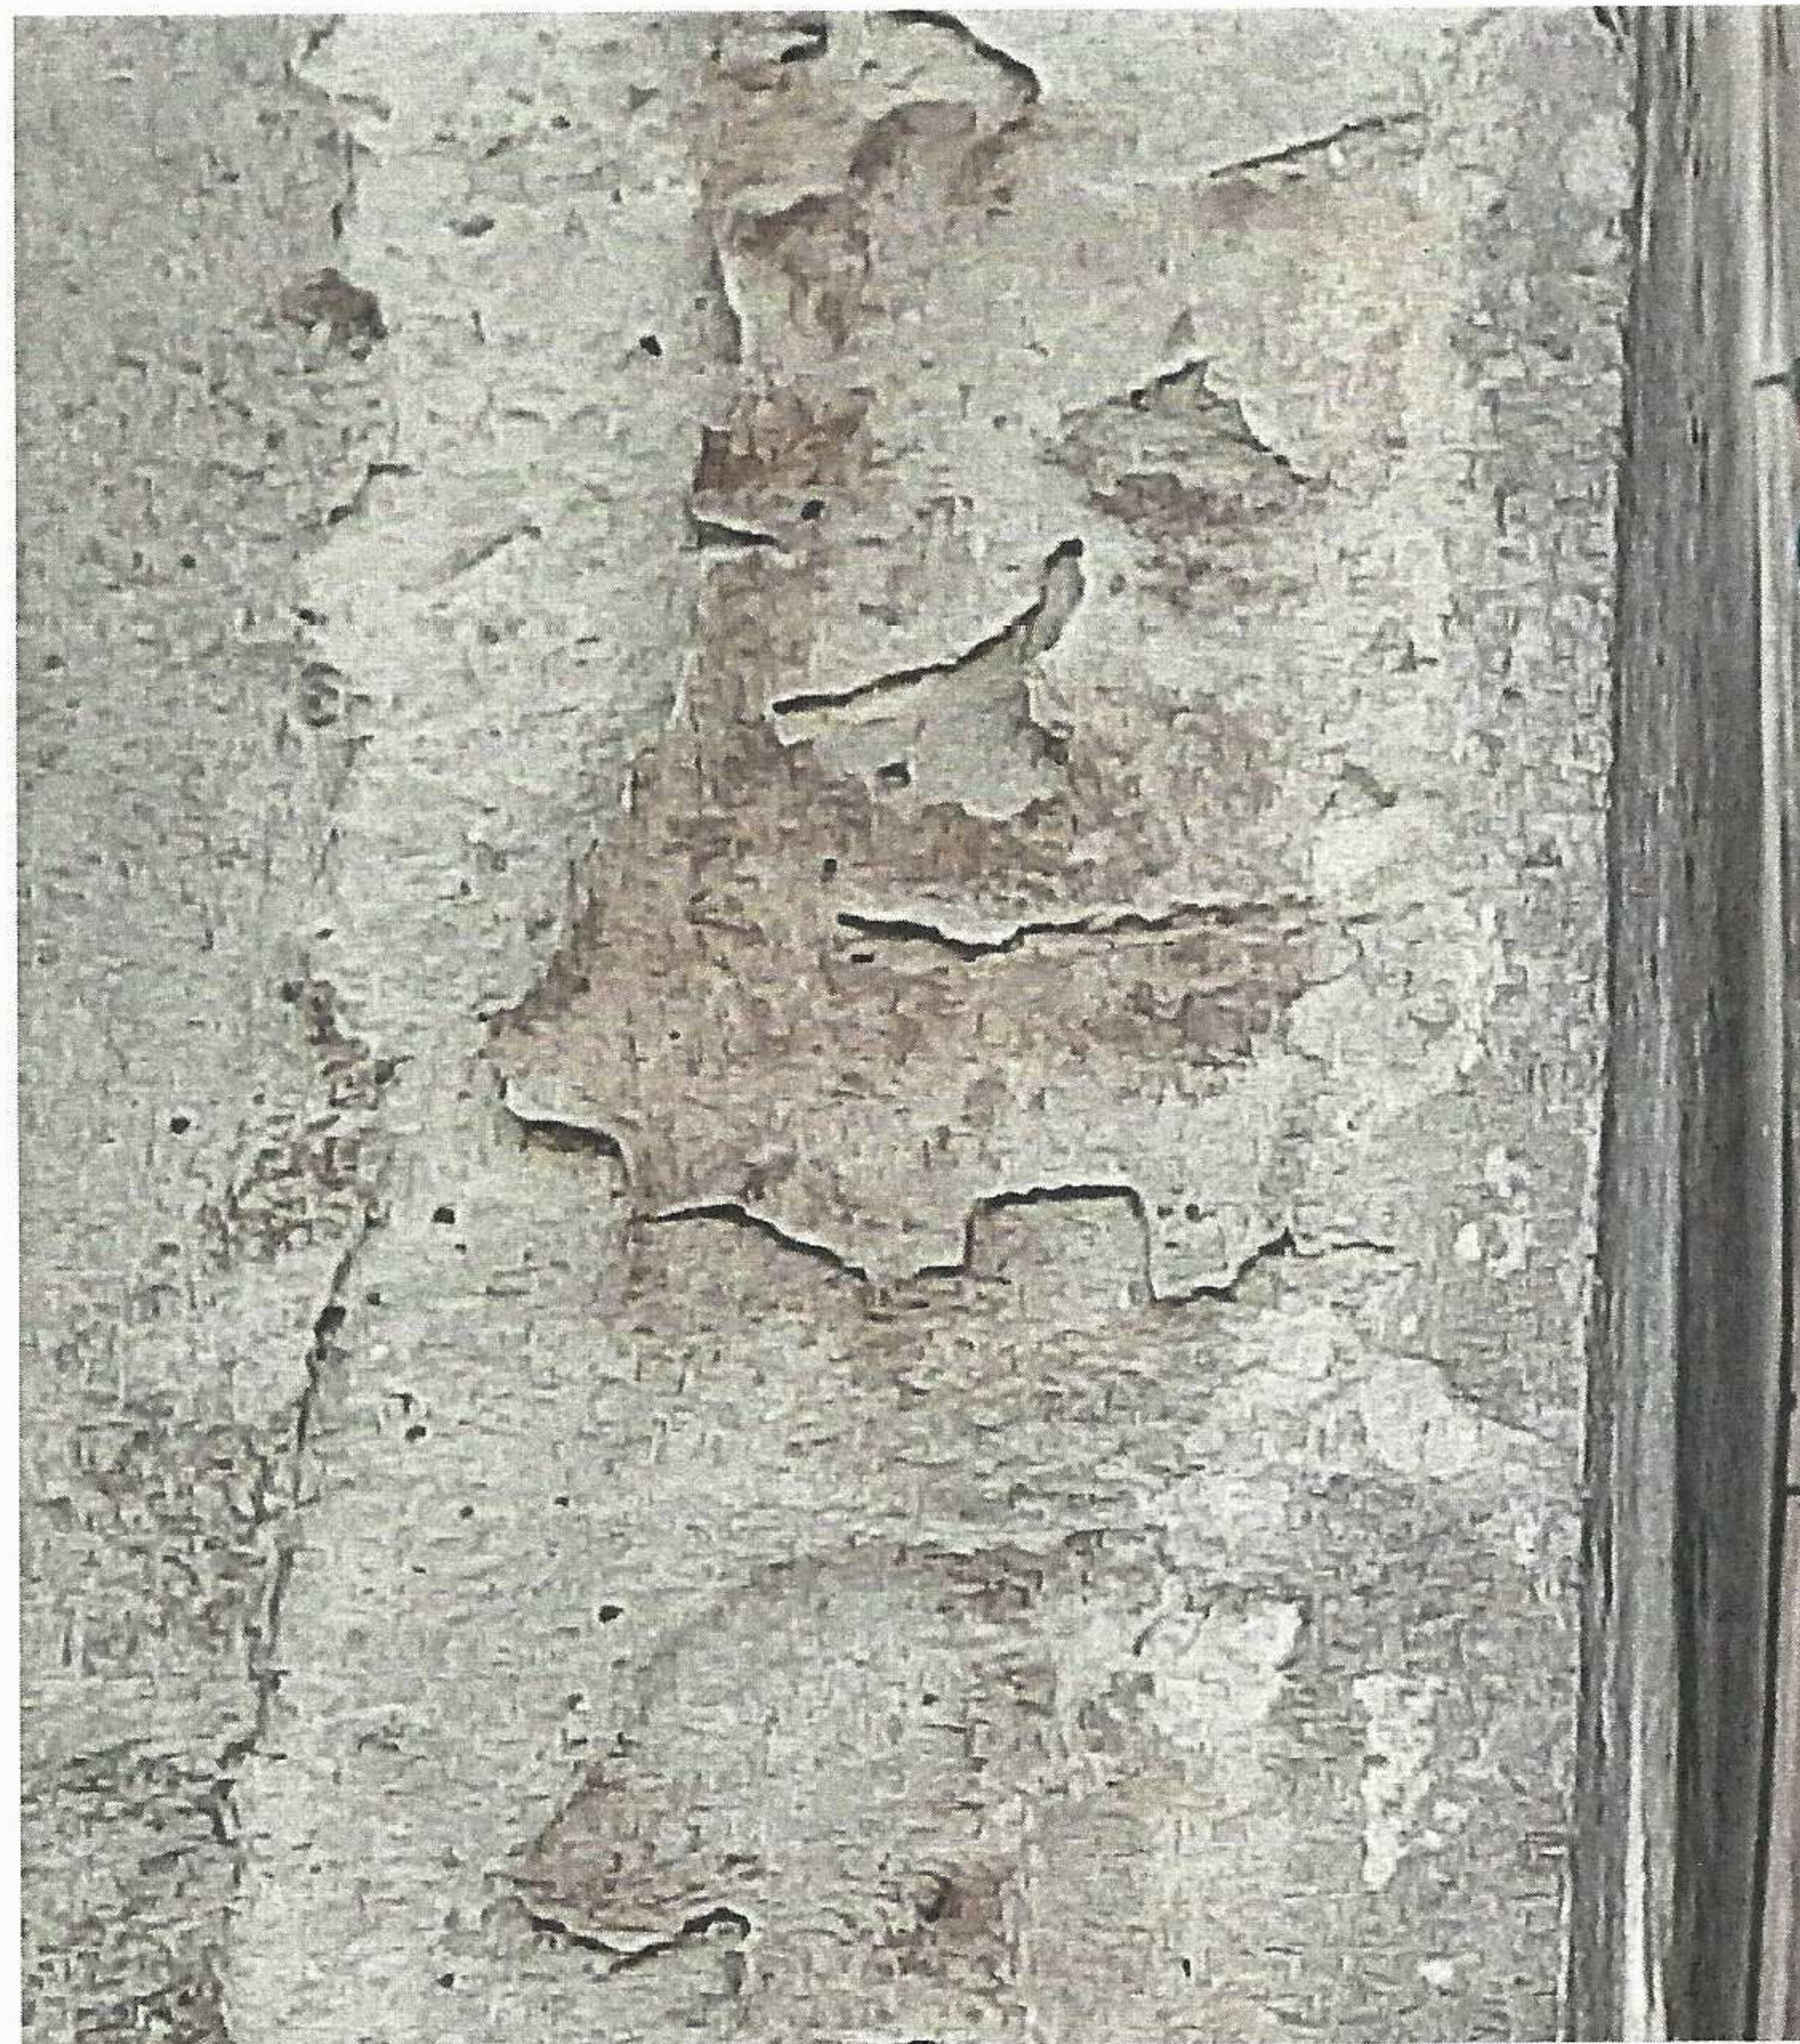
Fot.8 i 9. Kościół p.w. Świętej Jadwigi Śląskiej w Gilowie ; fragmenty elewacji zachodniej zakrystii wzdłuż pd-zach naroża .Widoczne odspojenia i rozwarstwienia tynku jako skutek długotrwałego zalewania , co widoczne jest także w postaci ciemnych zacieków na profilowanym gzymsie . Warstwa malatury w większości wymyta.
