DOKUMENTACJA Z PRZEPROWADZONYCH BADAŃ STRATYGRAFICZNYCH
[w zakresie dostępnym]
NA ELEWACJACH ZEWNĘTRZNYCH
KOŚCIOŁA P.W.ŚWIETEJ JADWIGI ŚLĄSKIEJ
W GILOWIE [gmina Niemcza]
WRAZ Z PROGRAMEM PRAC KONSERWATORSKICH.

PARAFIA RZYMSKO-KATOLICKA
P.W. ŚWIĘTEJ JADWIGI ŚLĄSKIEJ
GILÓW 42
58-230 NIEMCZA

NR W REJESTRZE ZABYTKÓW: A/1687/886 decyzja z dnia 30.06.1961

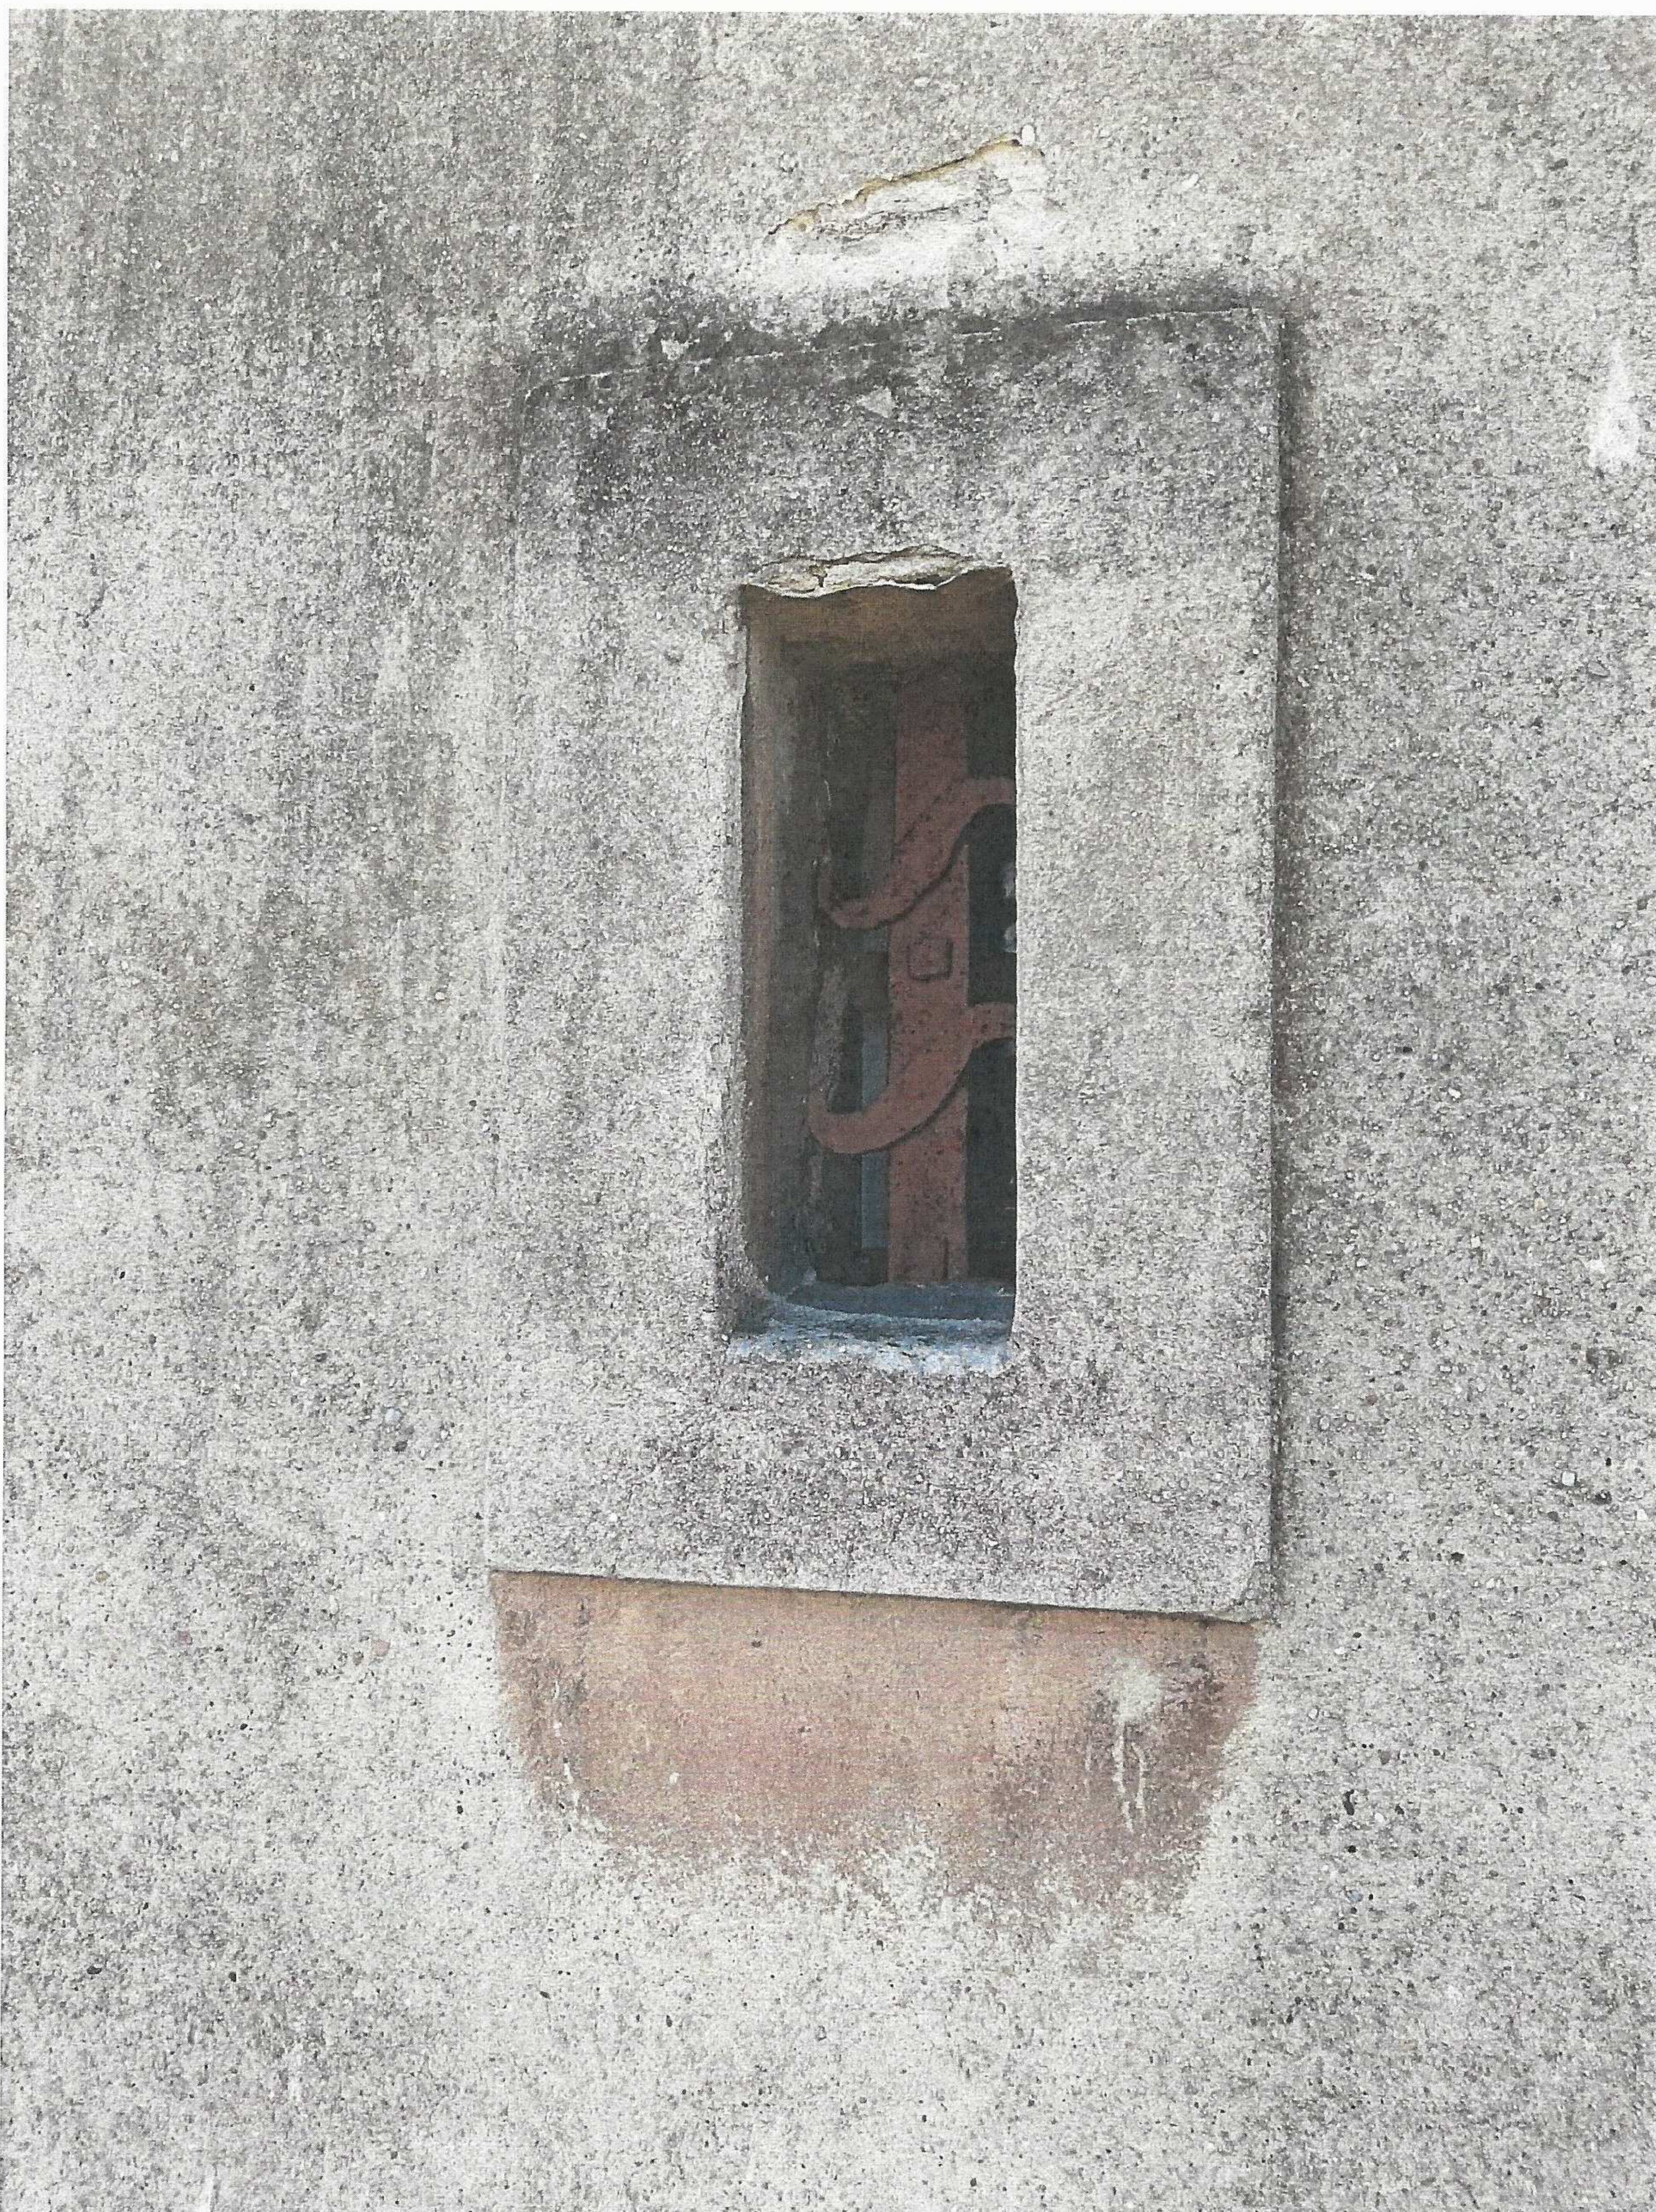
Fot.10. Kościół p.w. Świętej Jadwigi Śląskiej w Gilowie ; fragmenty elewacji zachodniej zakrystii ; widoczne jedno z okienek z formowanym płasko obramieniem , pod którym zachowany relikw malatury [na pozostałej powierzchni tej elewacji jest ona wymyta].

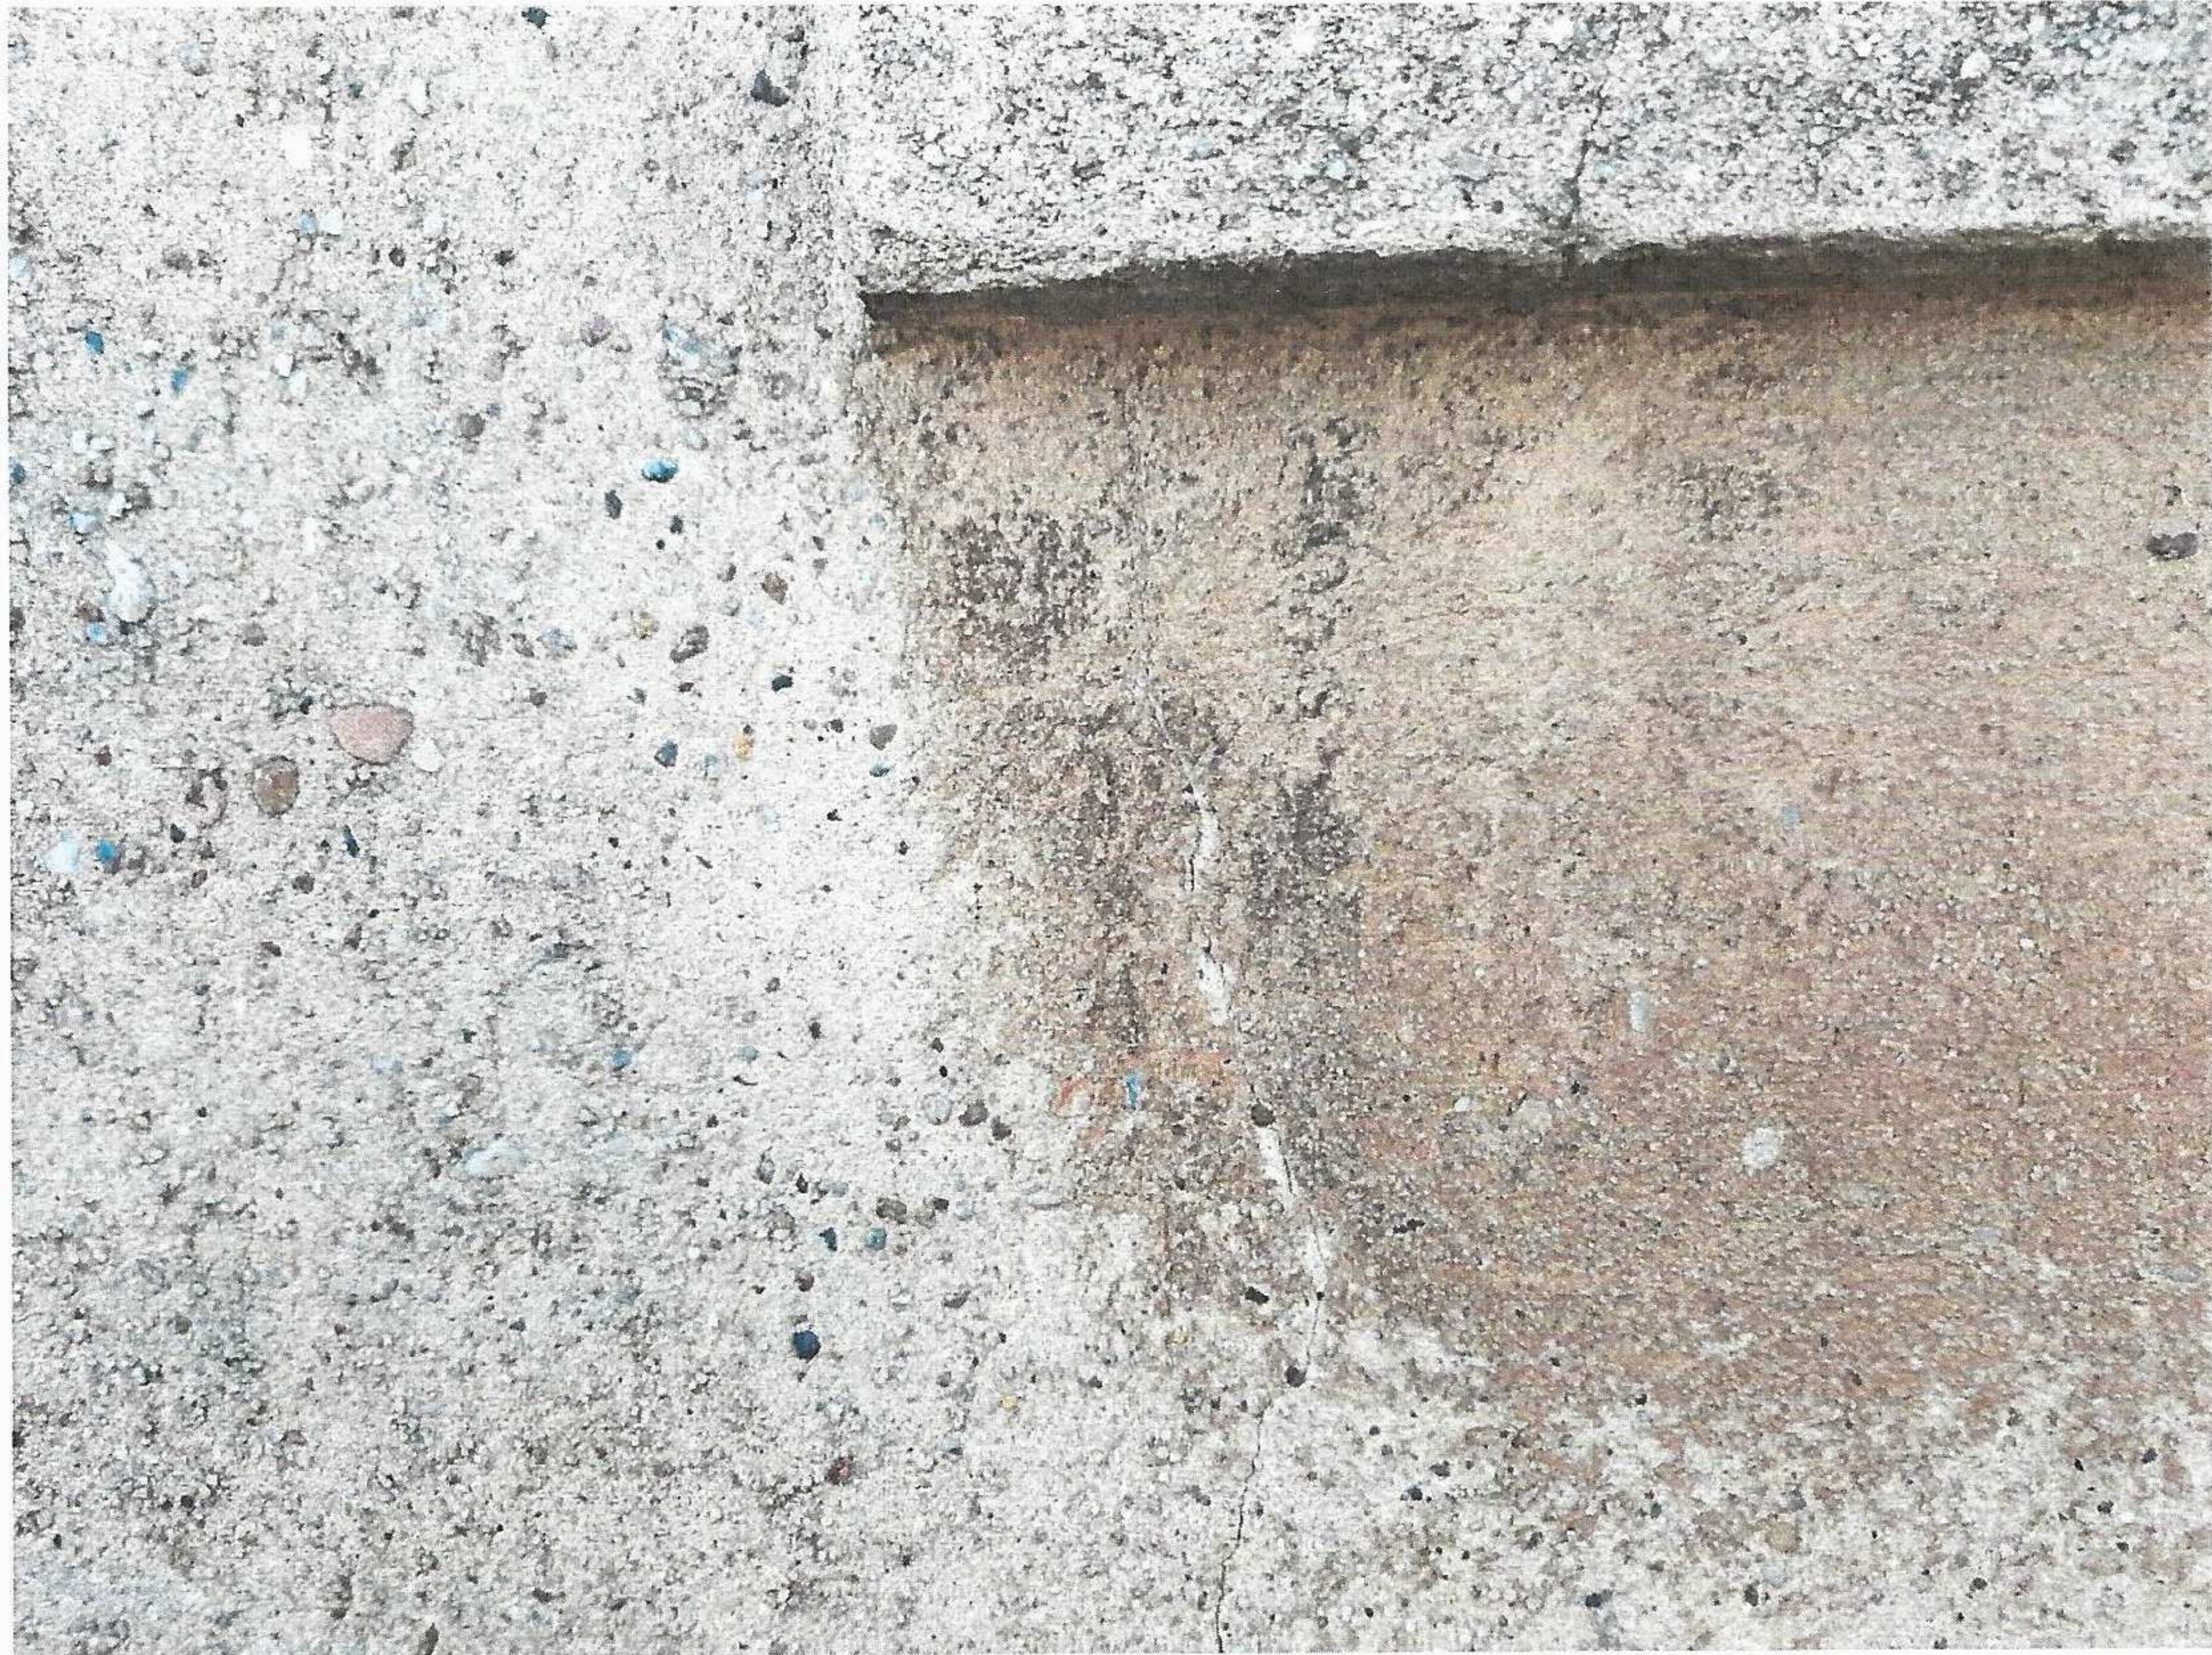
Fot.11. Kościół p.w. Świętej Jadwigi Śląskiej w Gilowie ; fragmenty elewacji zachodniej zakrystii ; widoczne relikty malatury z lokalizacji na fot.10.

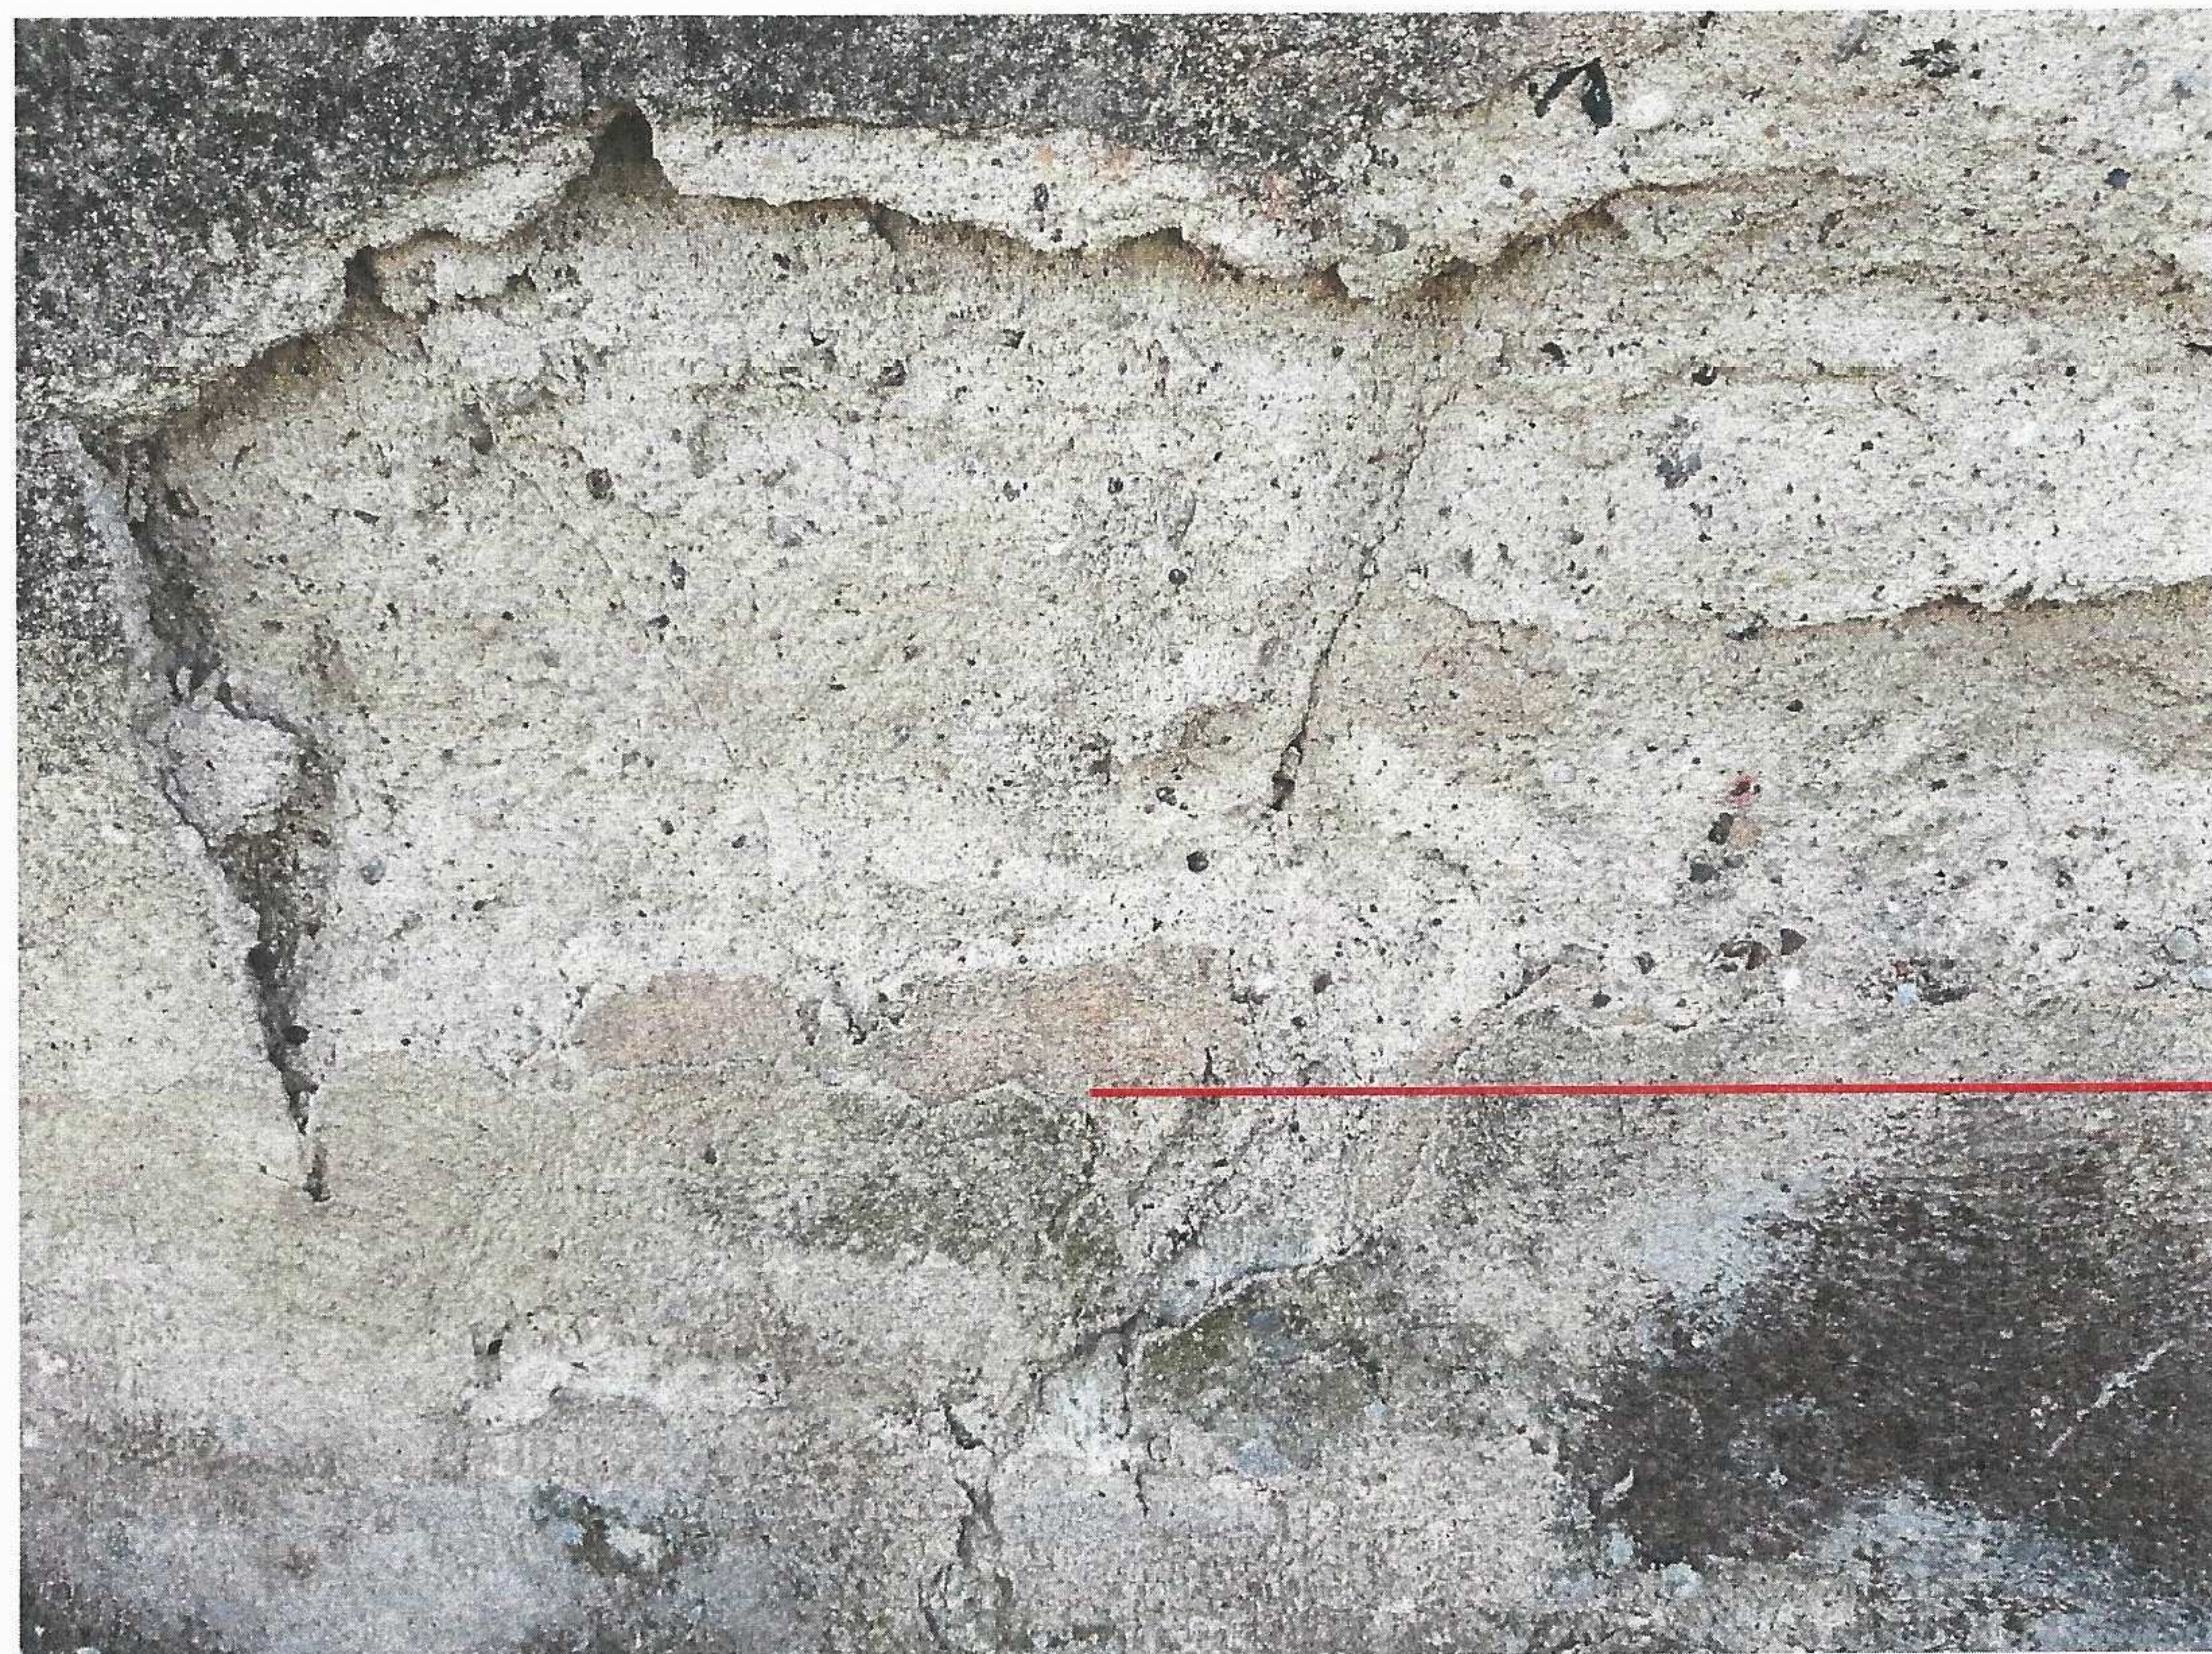
Fot.12. Kościół p.w. Świętej Jadwigi Śląskiej w Gilowie ; fragmenty partii cokołowych elewacji zachodniej zakrystii. Widoczne odspojenia wtórnych tynków odsłaniające zachowane tynki wapienne z relikdami malatury.

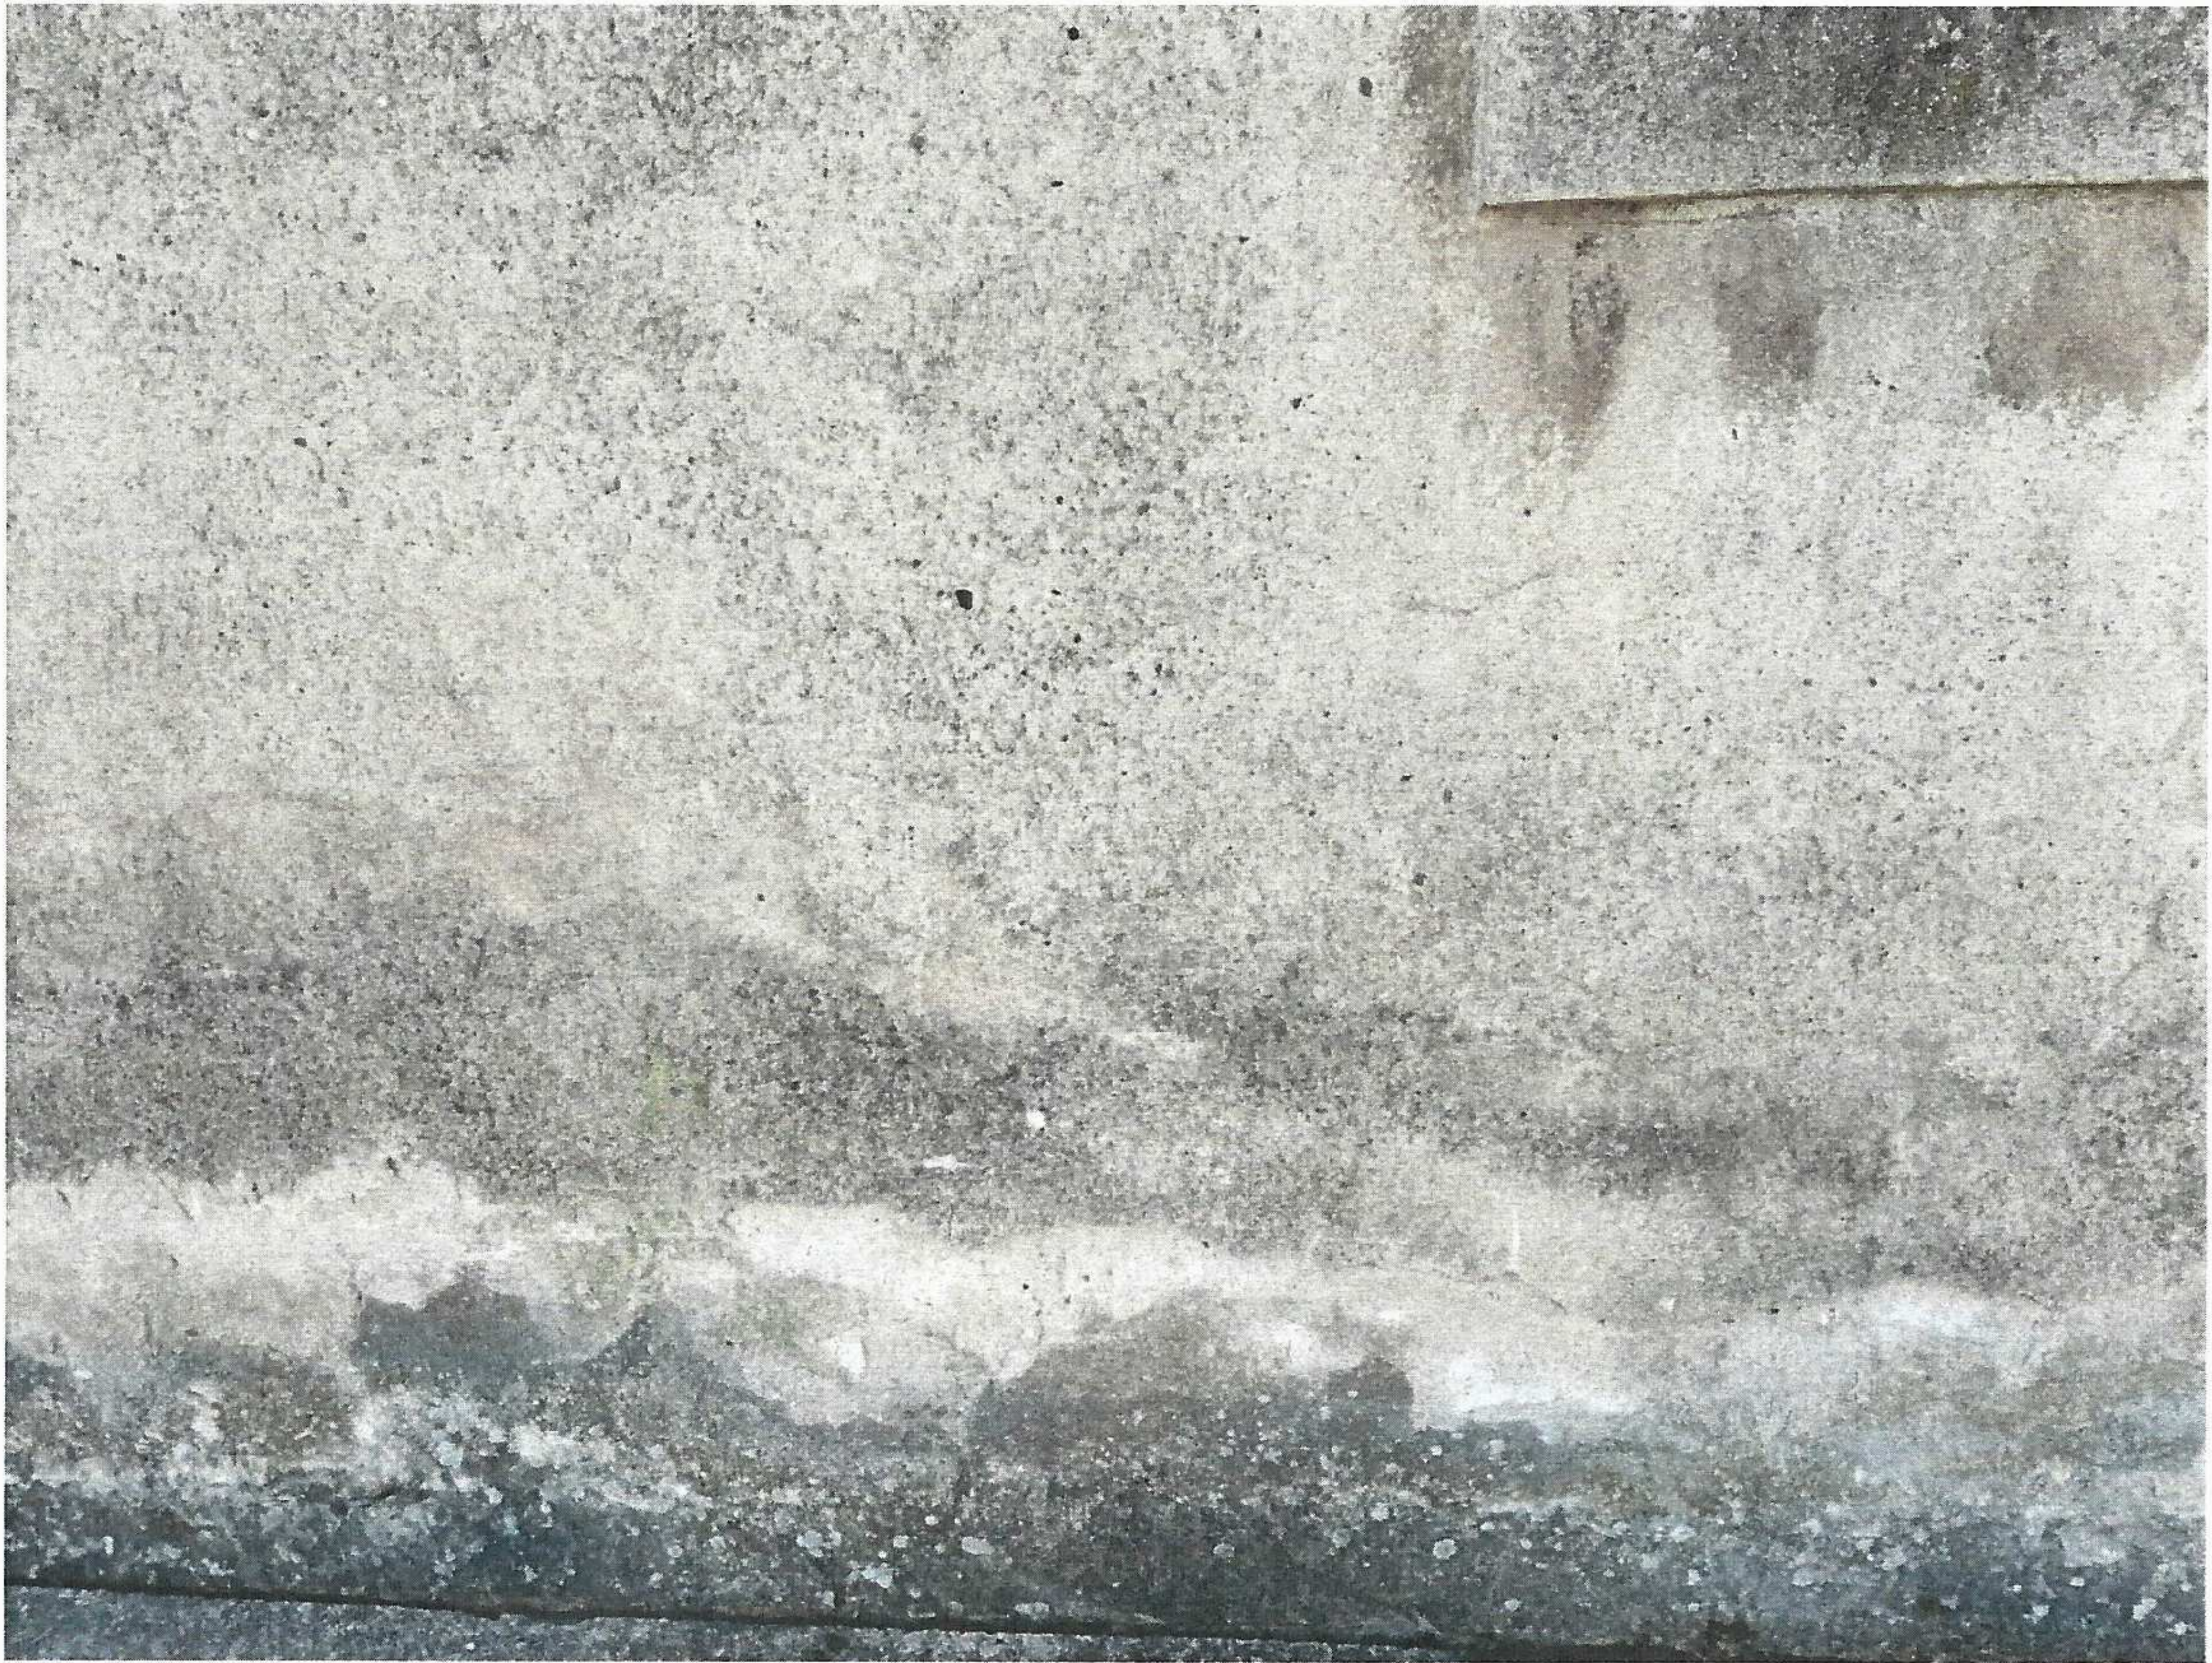
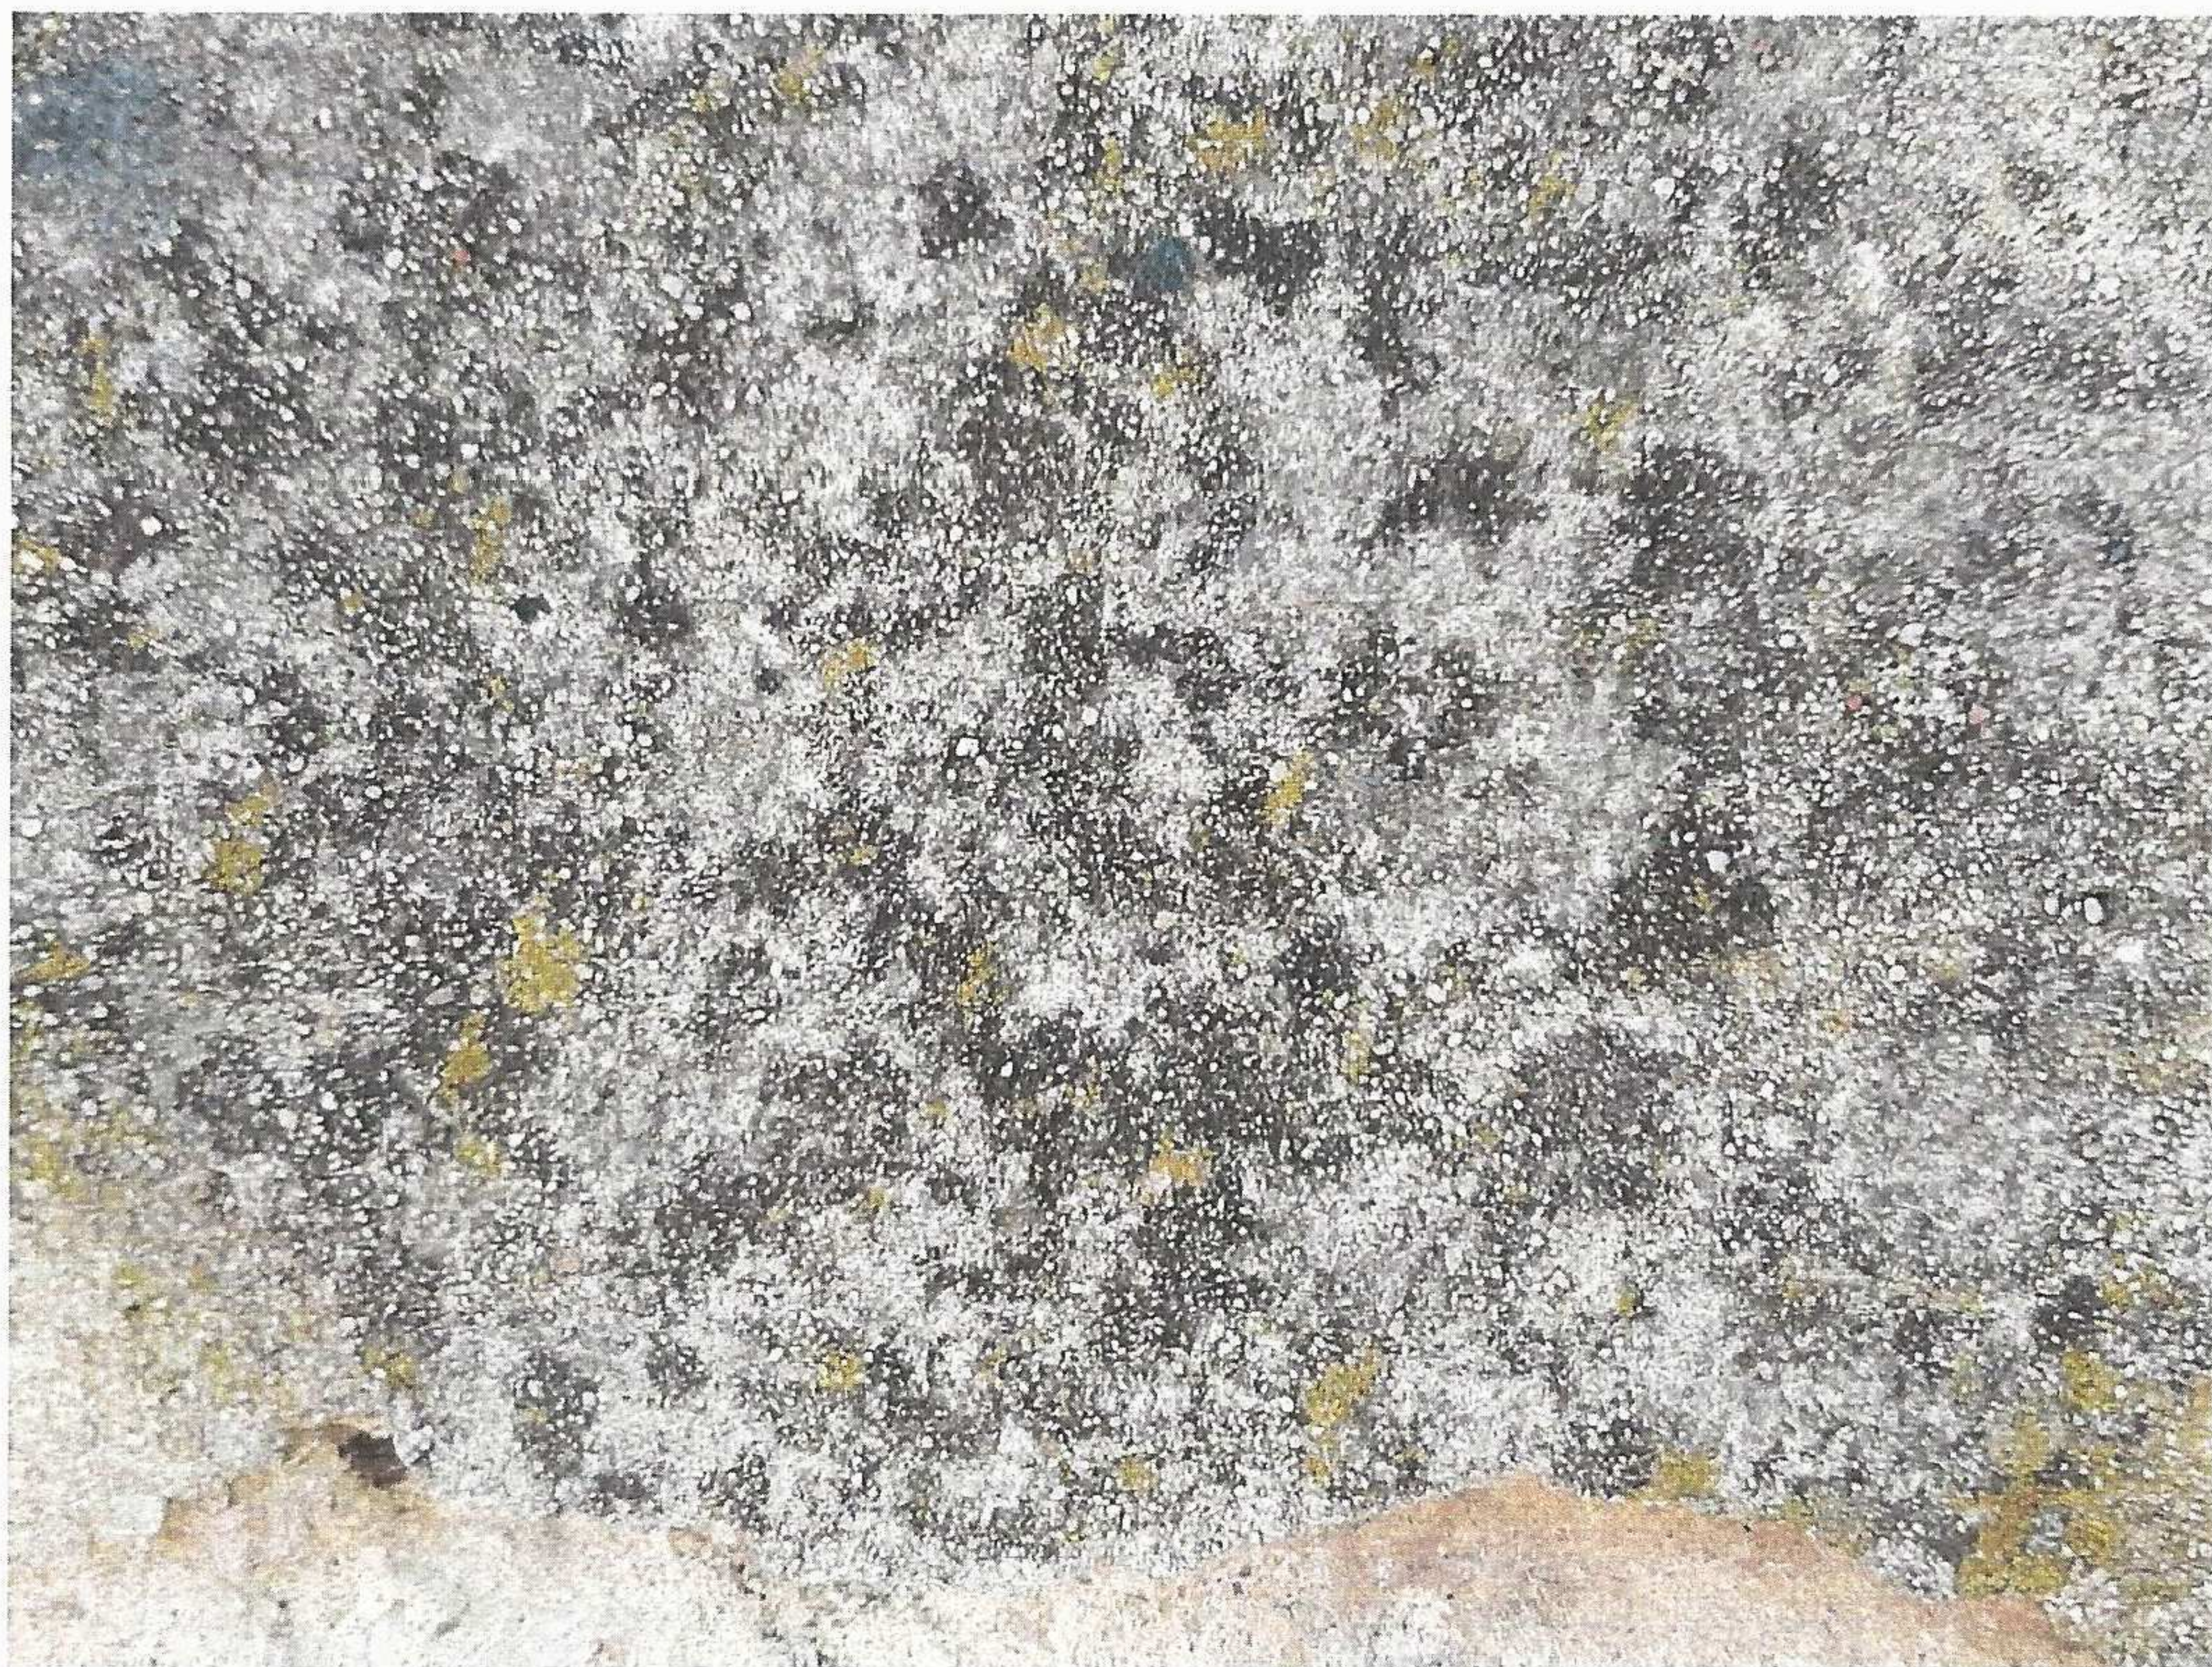
Fot.13 i 14 Kościół p.w. Świętej Jadwigi Śląskiej w Gilowie ; fragmenty partii cokołowych elewacji zachodniej zakrystii. Widoczne przetynkowania . Całość silnie zabrudzona mechanicznie lokalnie porażona biologicznie [czarne i zielono-brązowe plamy].
