DOKUMENTACJA Z PRZEPROWADZONYCH BADAŃ STRATYGRAFICZNYCH
[w zakresie dostępnym]
NA ELEWACJACH ZEWNĘTRZNYCH
KOŚCIOŁA P.W.ŚWIETEJ JADWIGI ŚLĄSKIEJ
W GILOWIE [gmina Niemcza]
WRAZ Z PROGRAMEM PRAC KONSERWATORSKICH.

PARAFIA RZYMSKO-KATOLICKA
P.W. ŚWIĘTEJ JADWIGI ŚLĄSKIEJ
GILÓW 42
58-230 NIEMCZA

NR W REJESTRZE ZABYTKÓW: A/1687/886 decyzja z dnia 30.06.1961

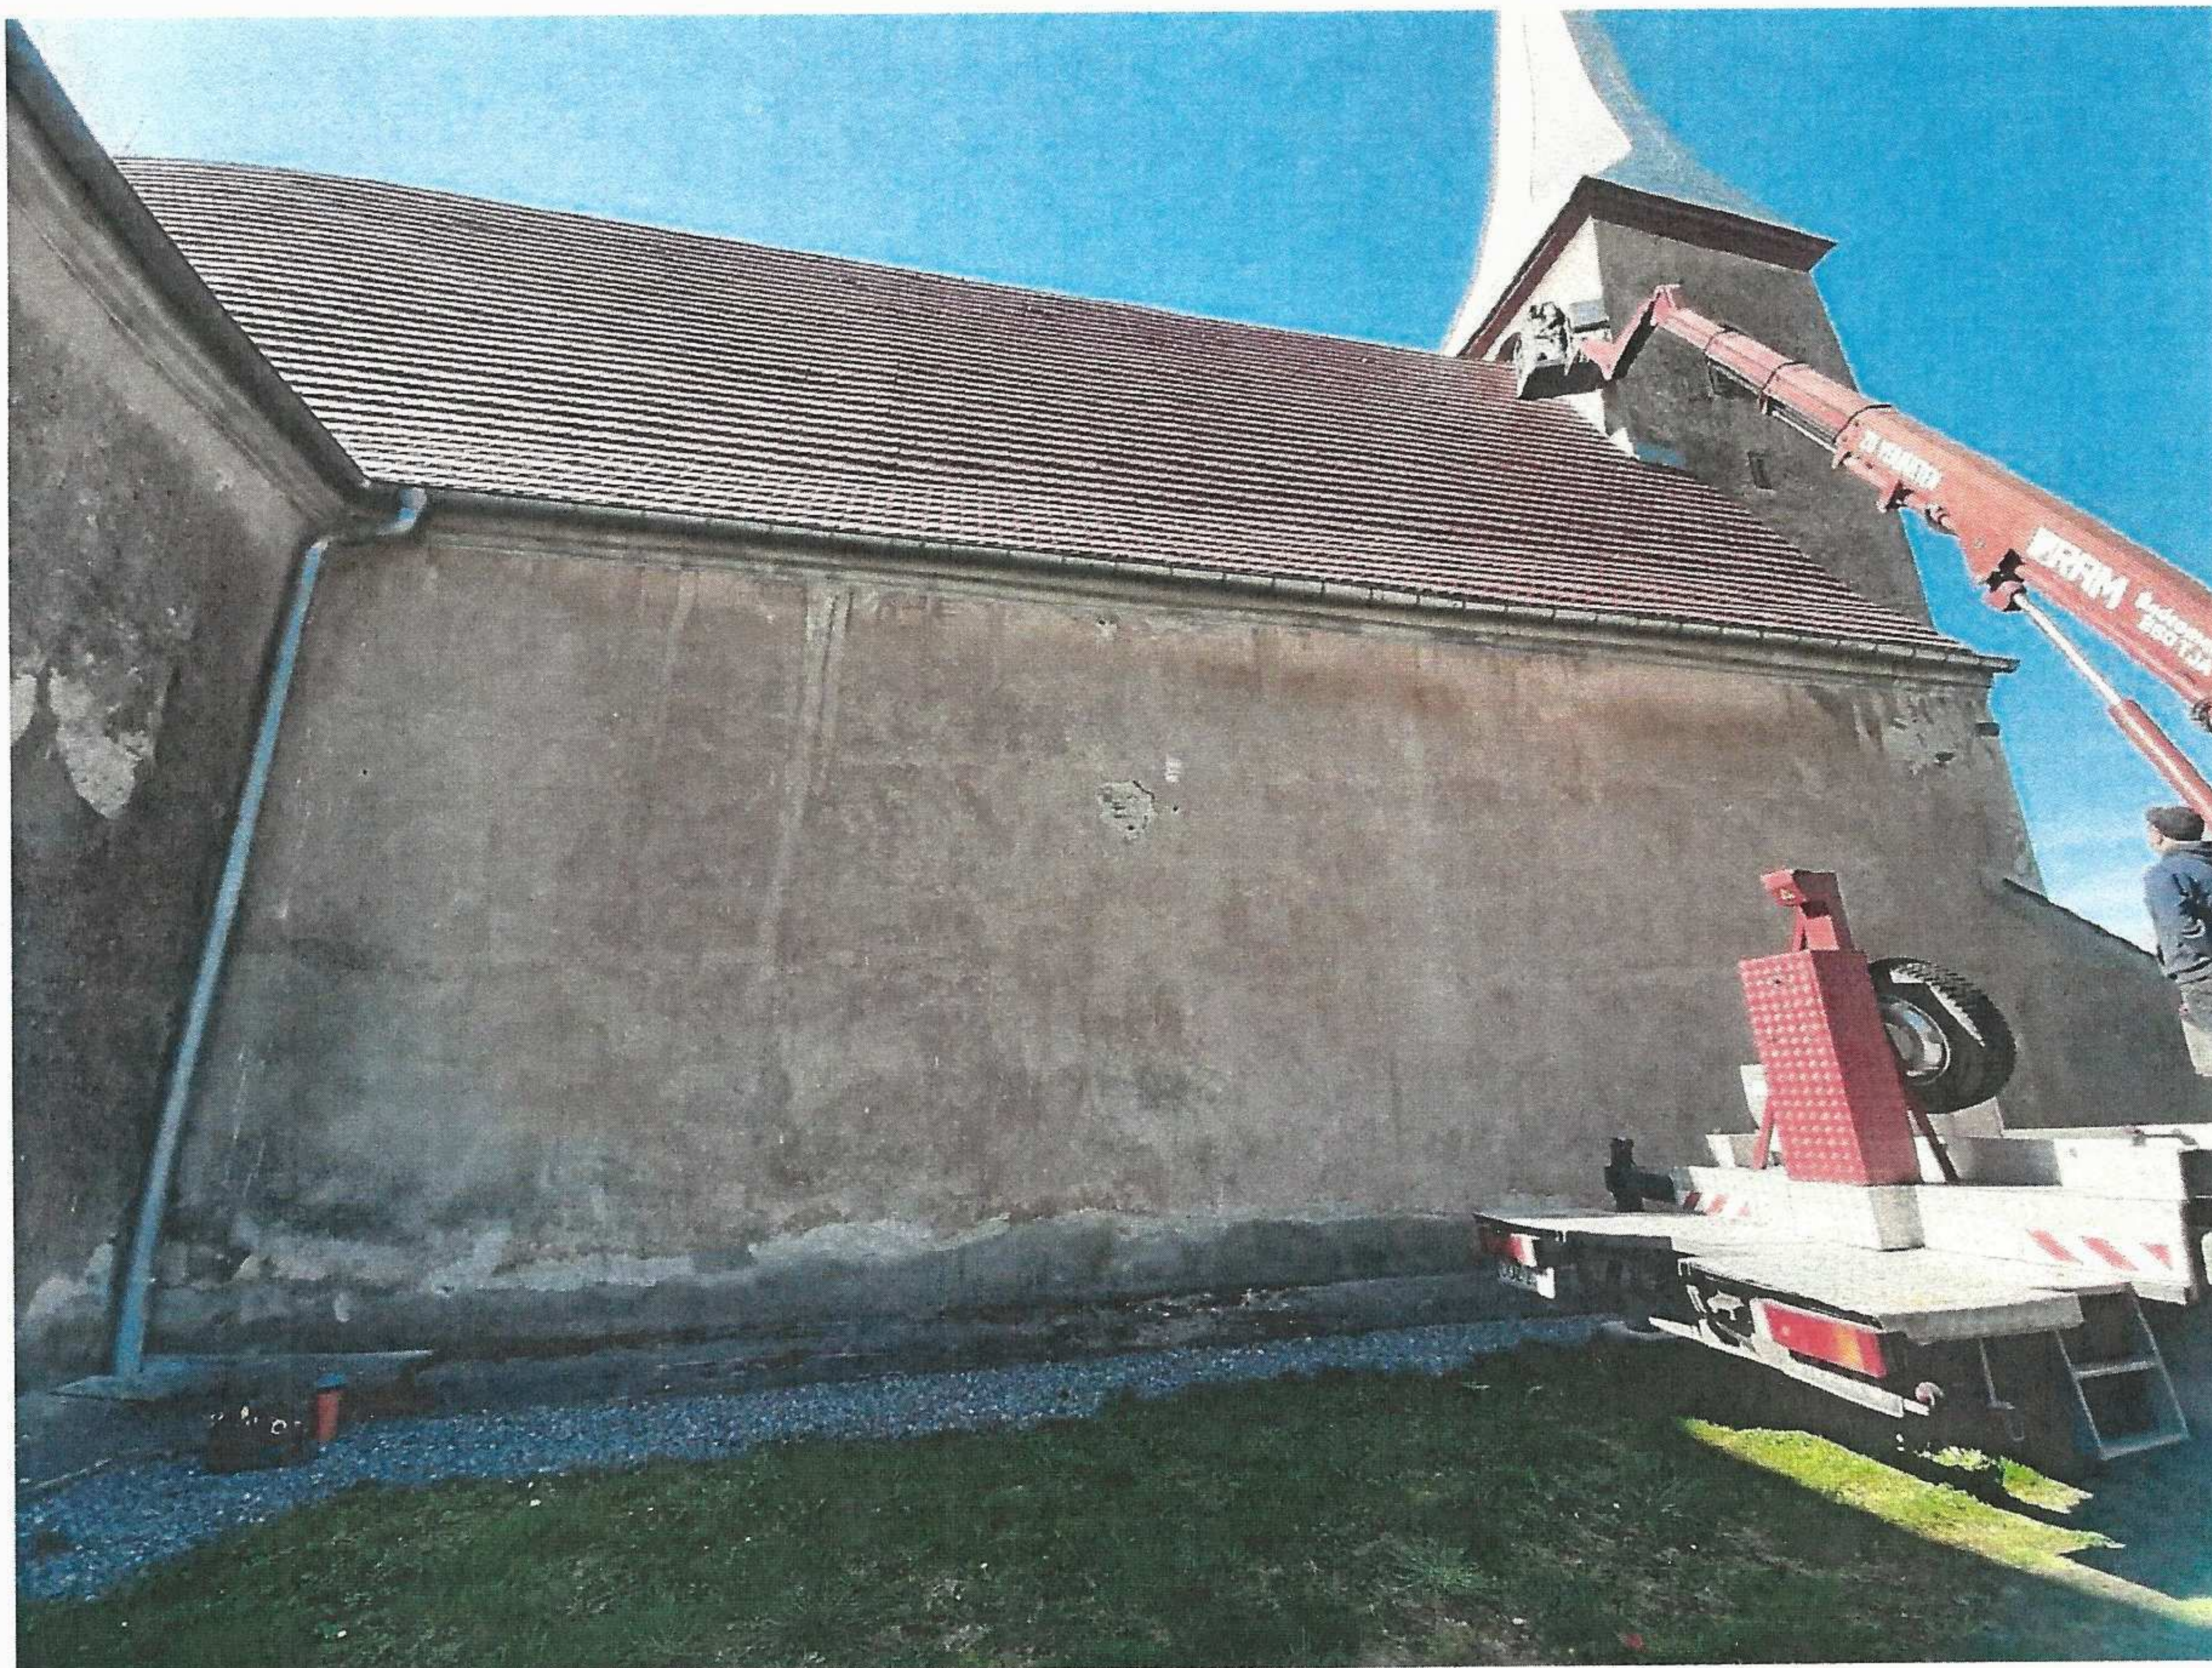
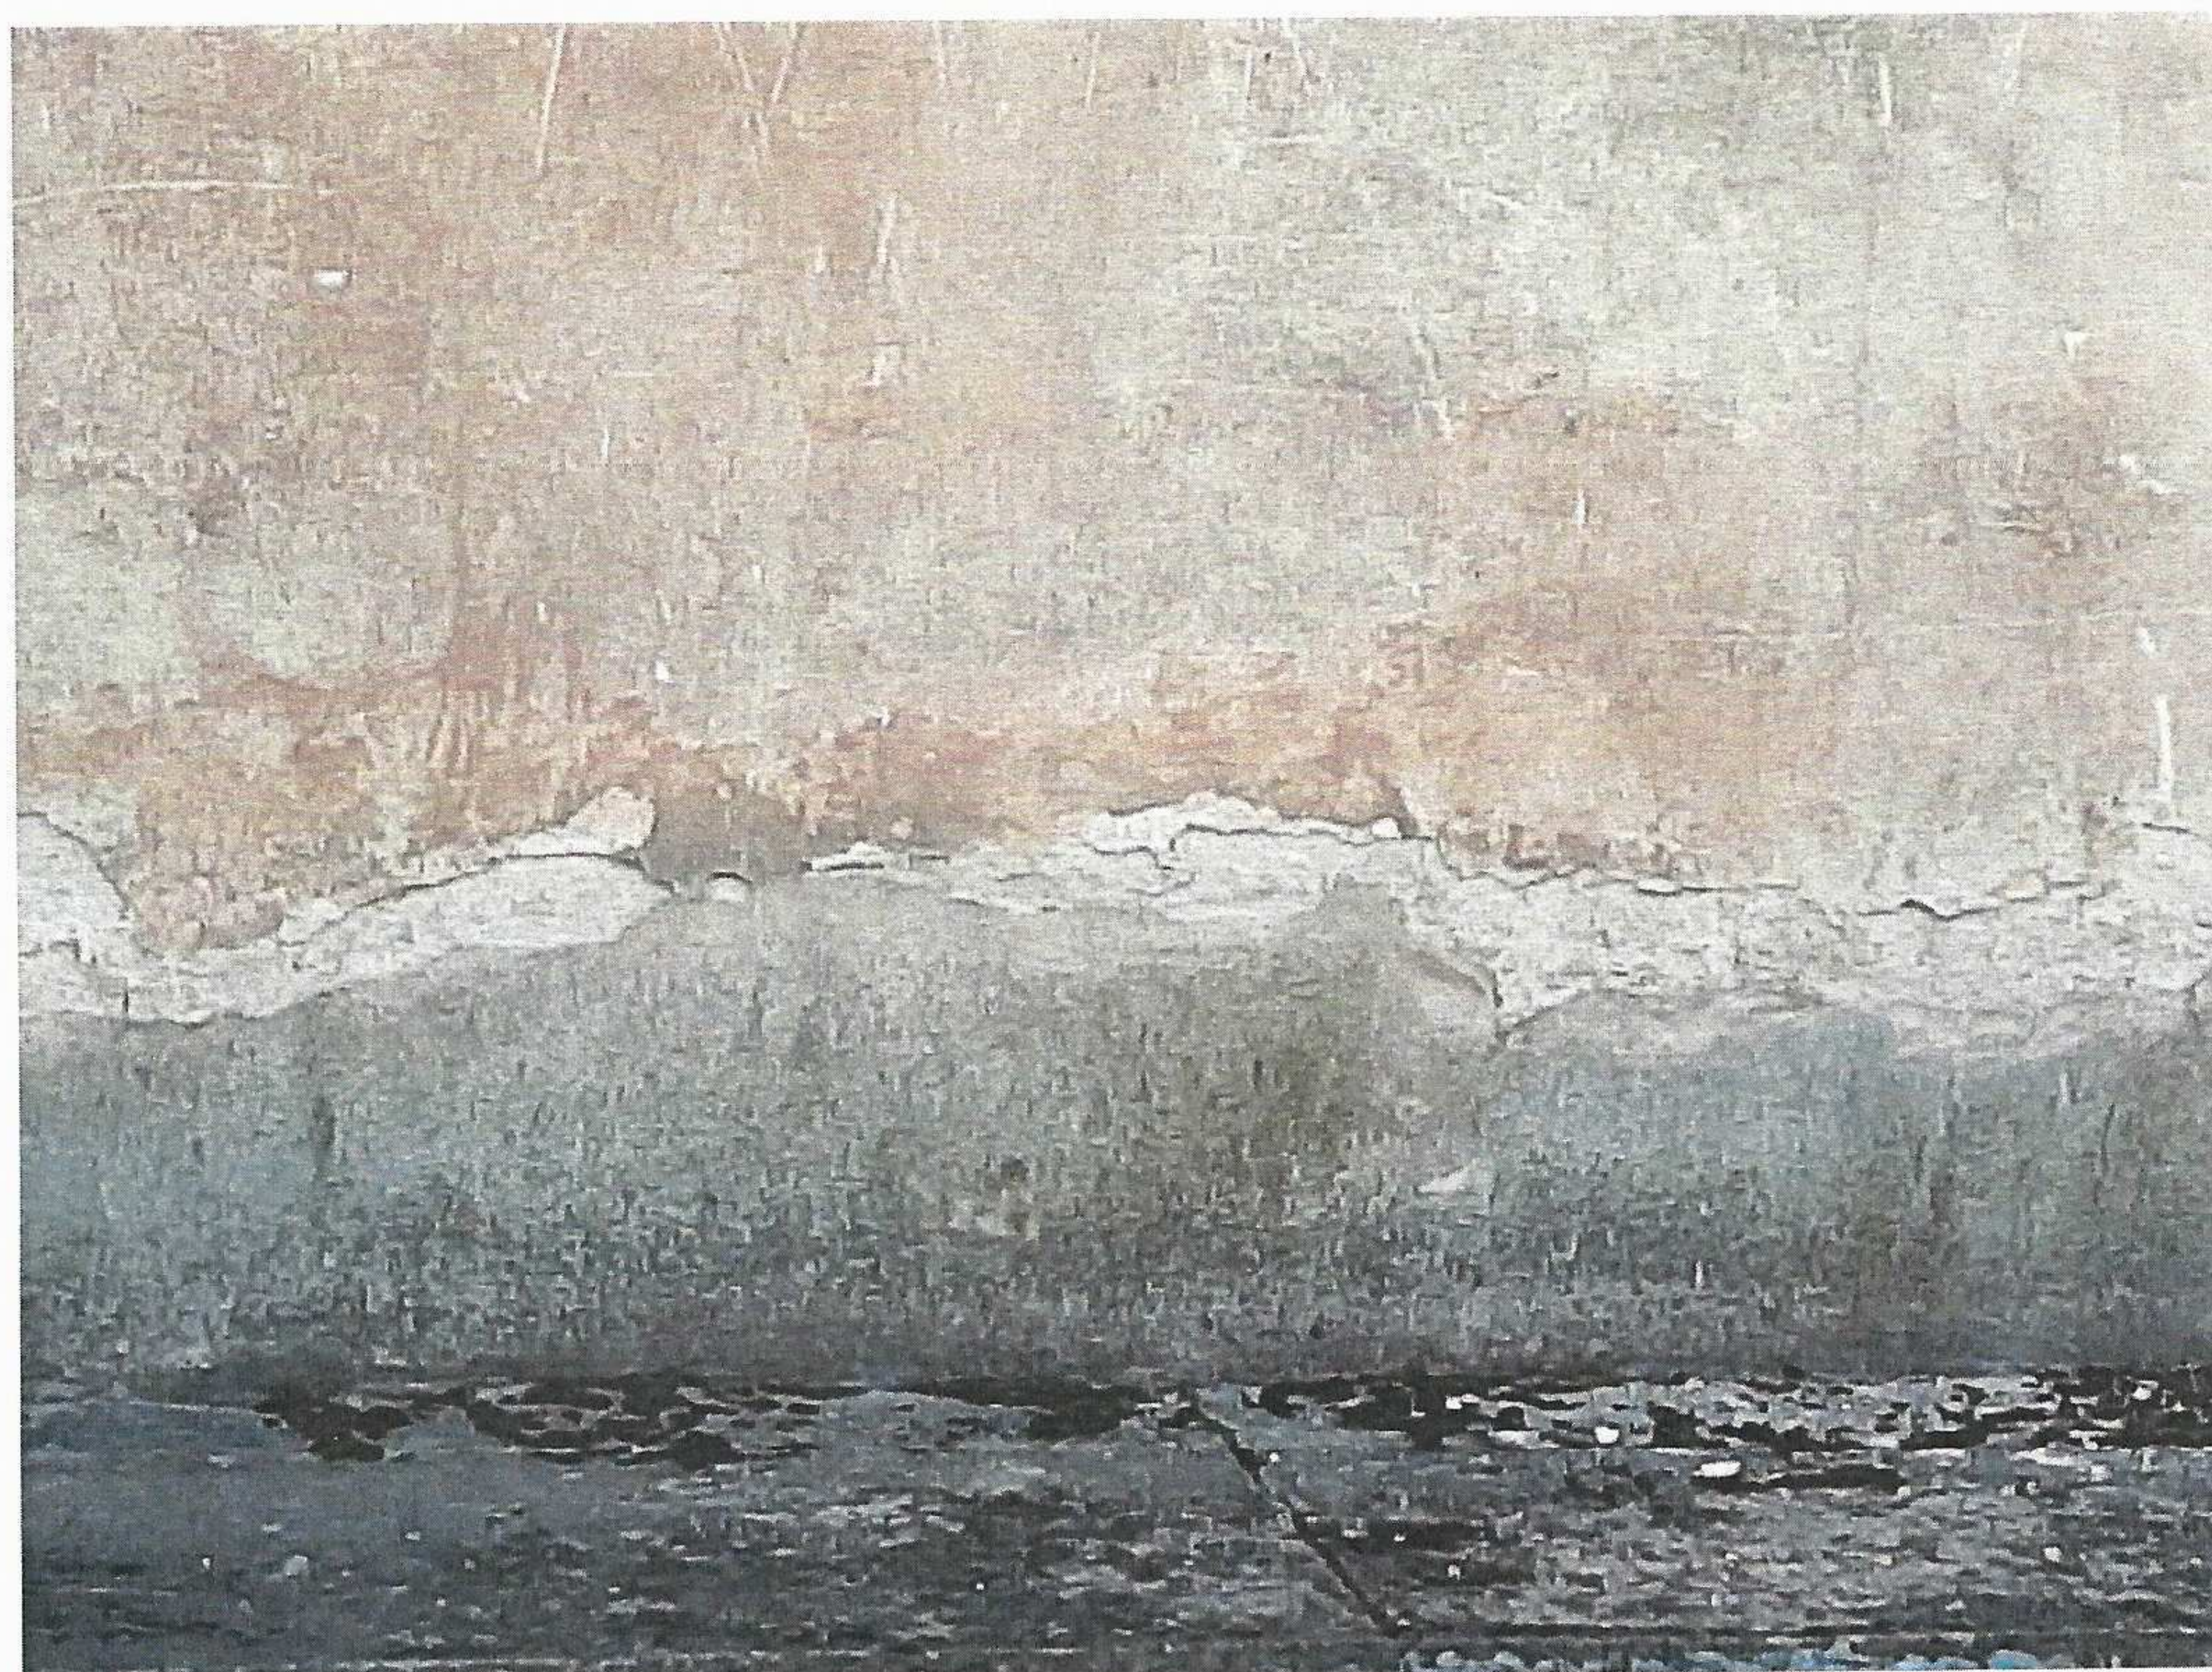
Fot. 15 i 16 . Kościół p.w. Świętej Jadwigi Śląskiej w Gilowie ; widok ogólny elewacji północnej nawy oraz fragmenty wtórnie przetynkowanej partii cokołowej ; na granicy z tynkiem wapiennym - ubytki. Widoczne znaczne wymycie malatury .

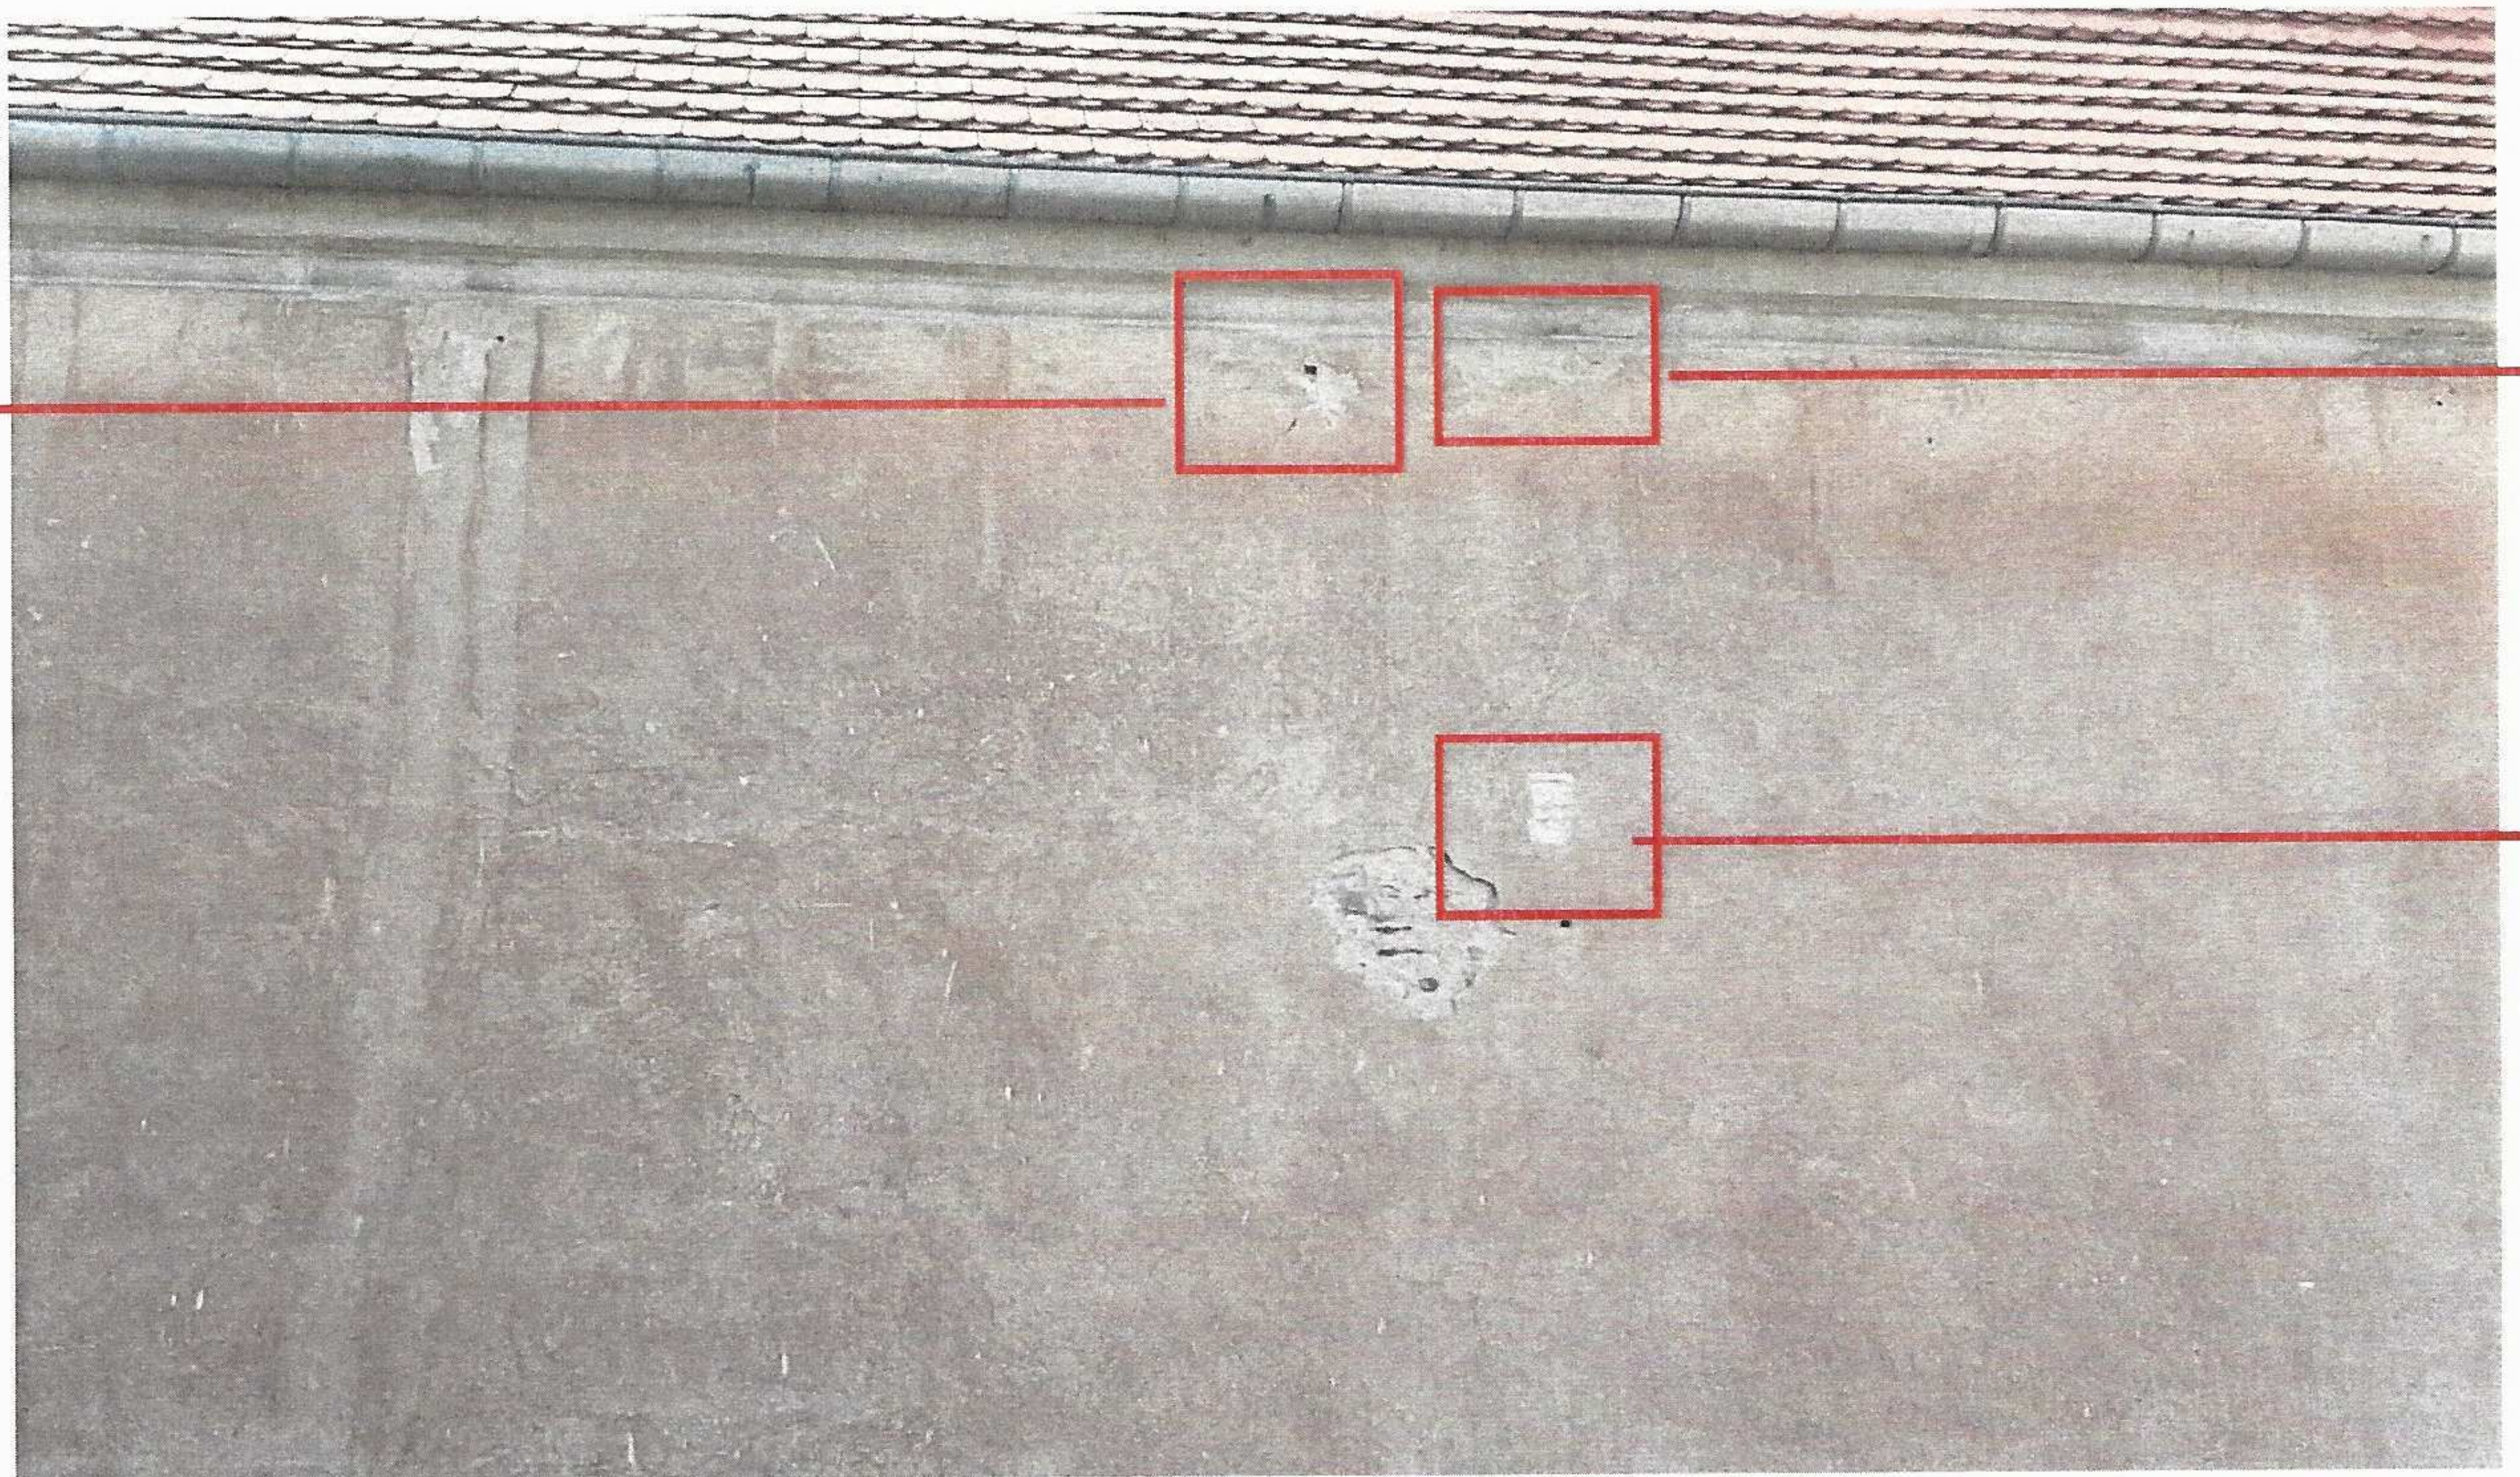
Fot. 17 . Kościół p.w. Świętej Jadwigi Śląskiej w Gilowie ; fragmenty elewacji północnej nawy z lokalizacją odkrywek :

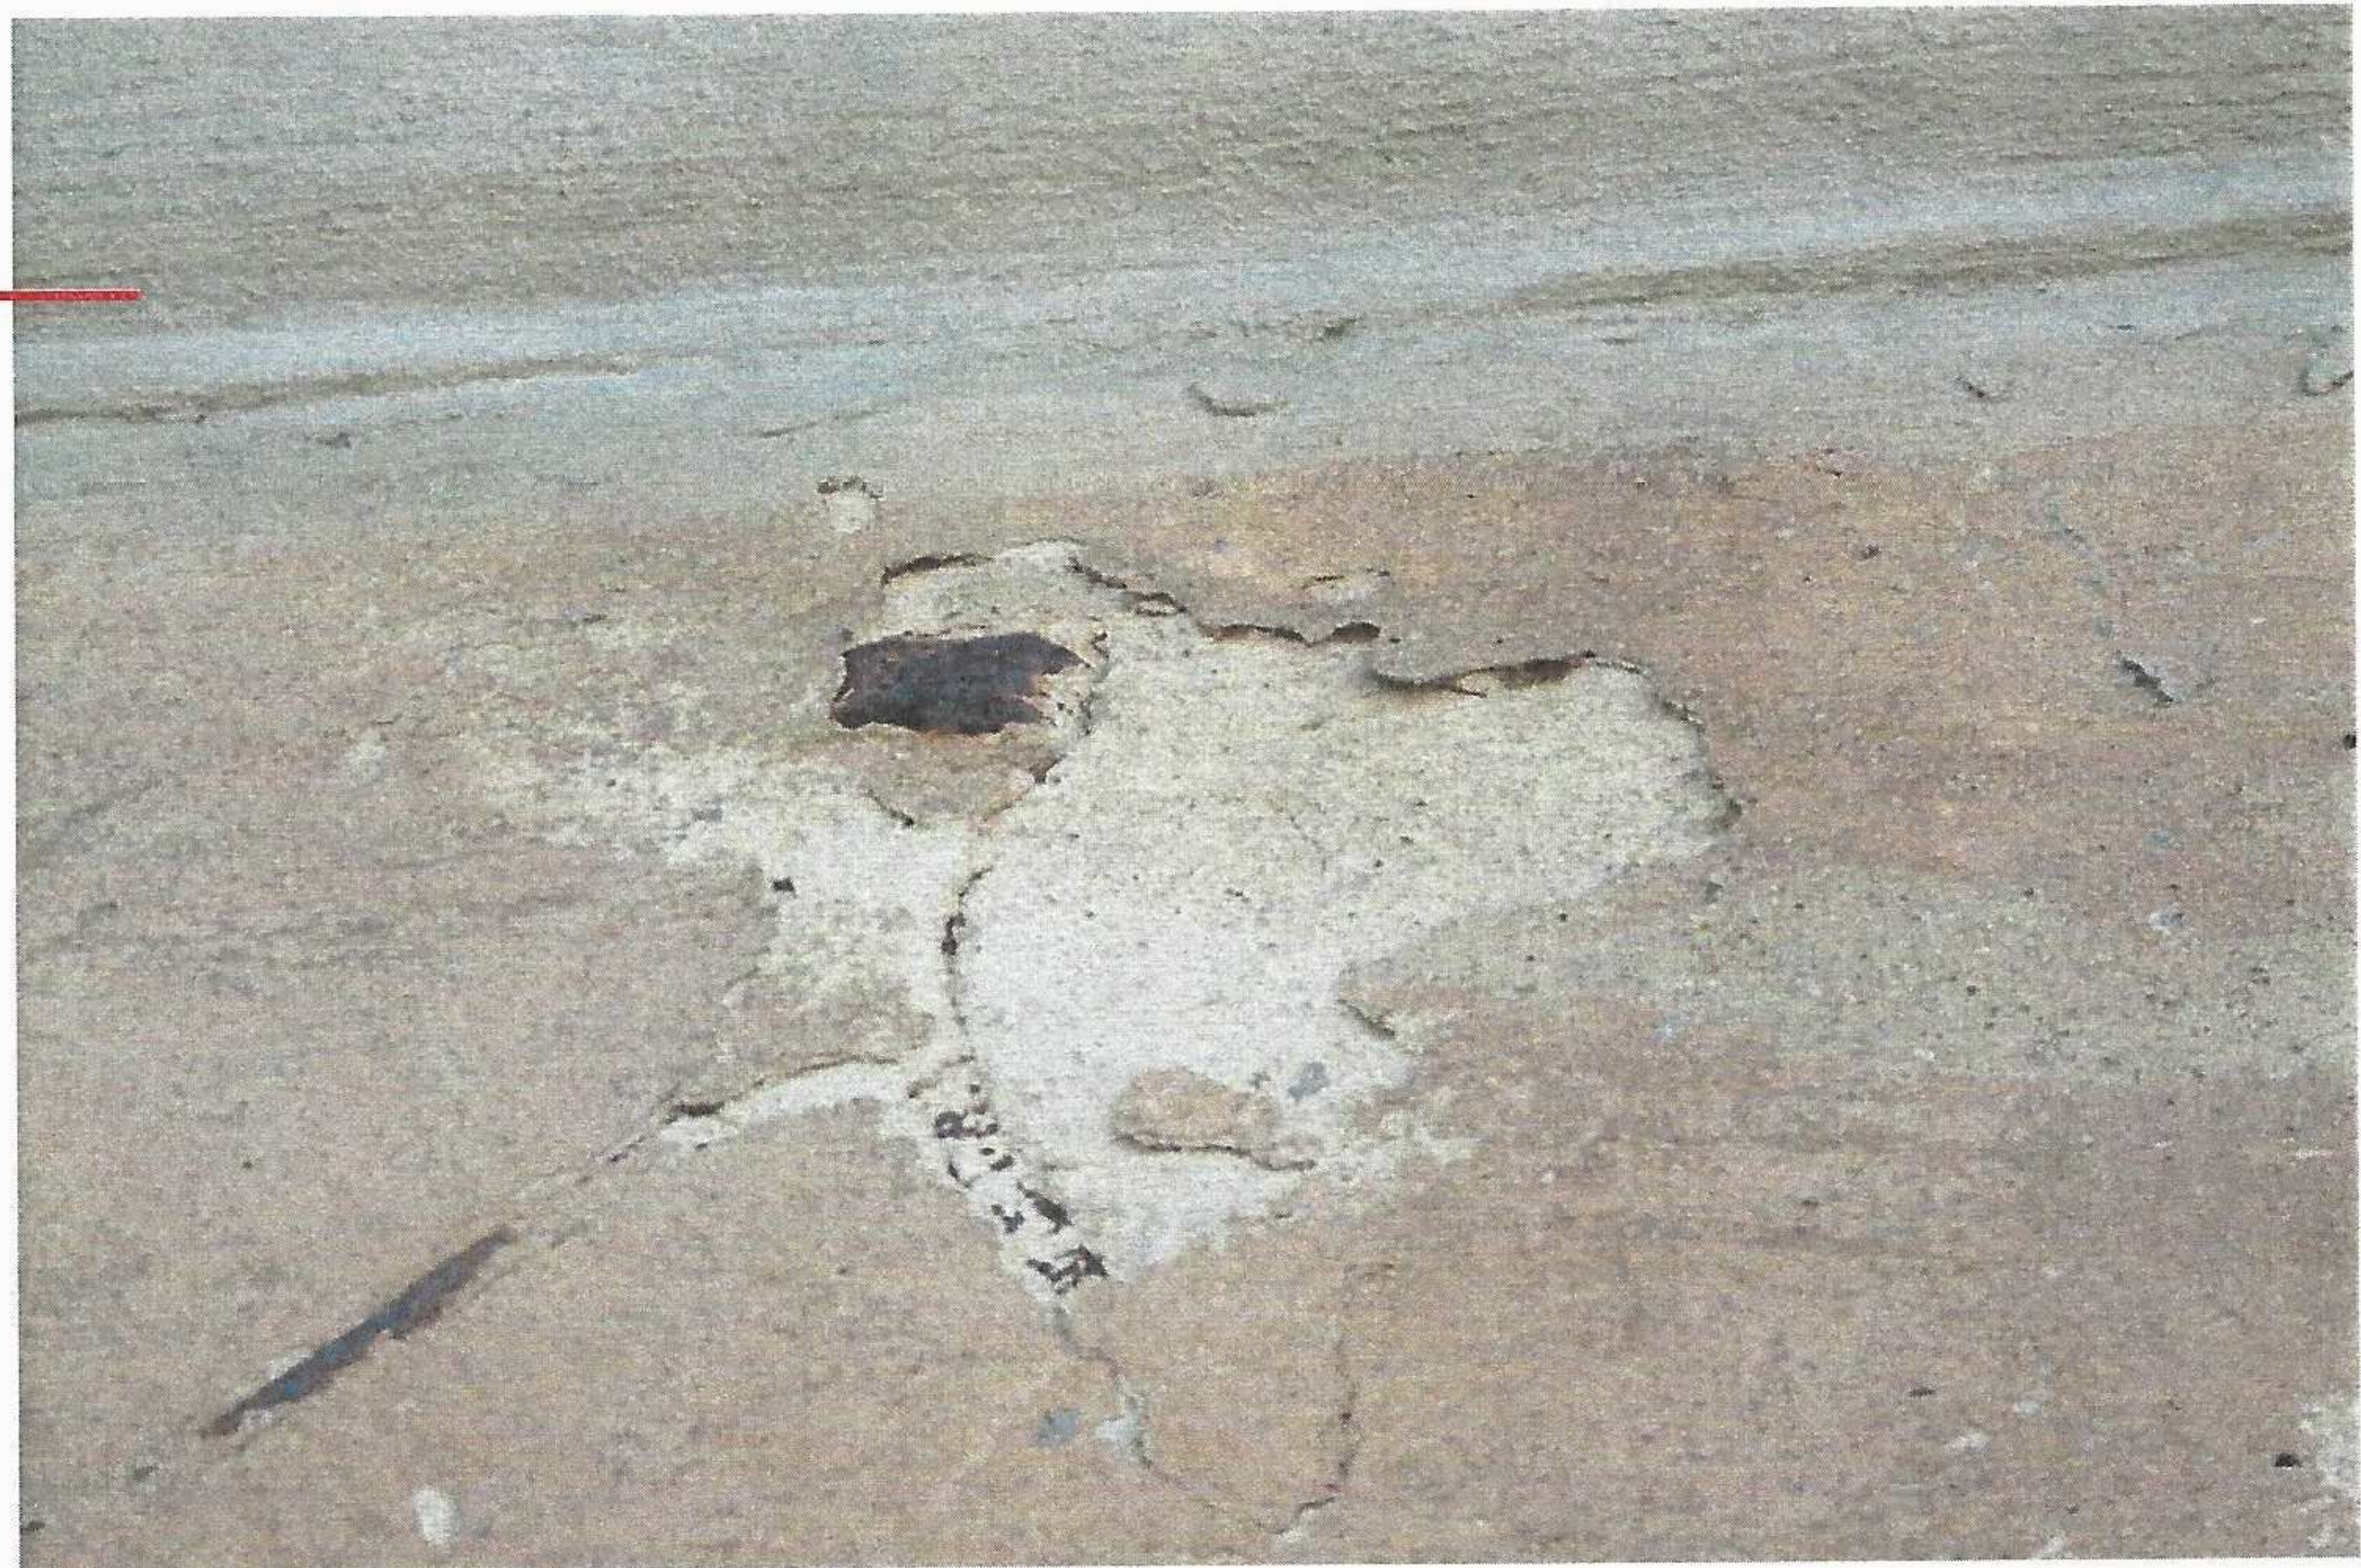
Fot. 18 . Kościół p.w. Świętej Jadwigi Śląskiej w Gilowie ; odkrywka nr III z widocznymi odspojeniami wierzchniej warstwy tynku wraz z malaturą jako wynik wcześniejszego zawilgocenia ; powyżej odkrywki fragment nowego gzymsu.

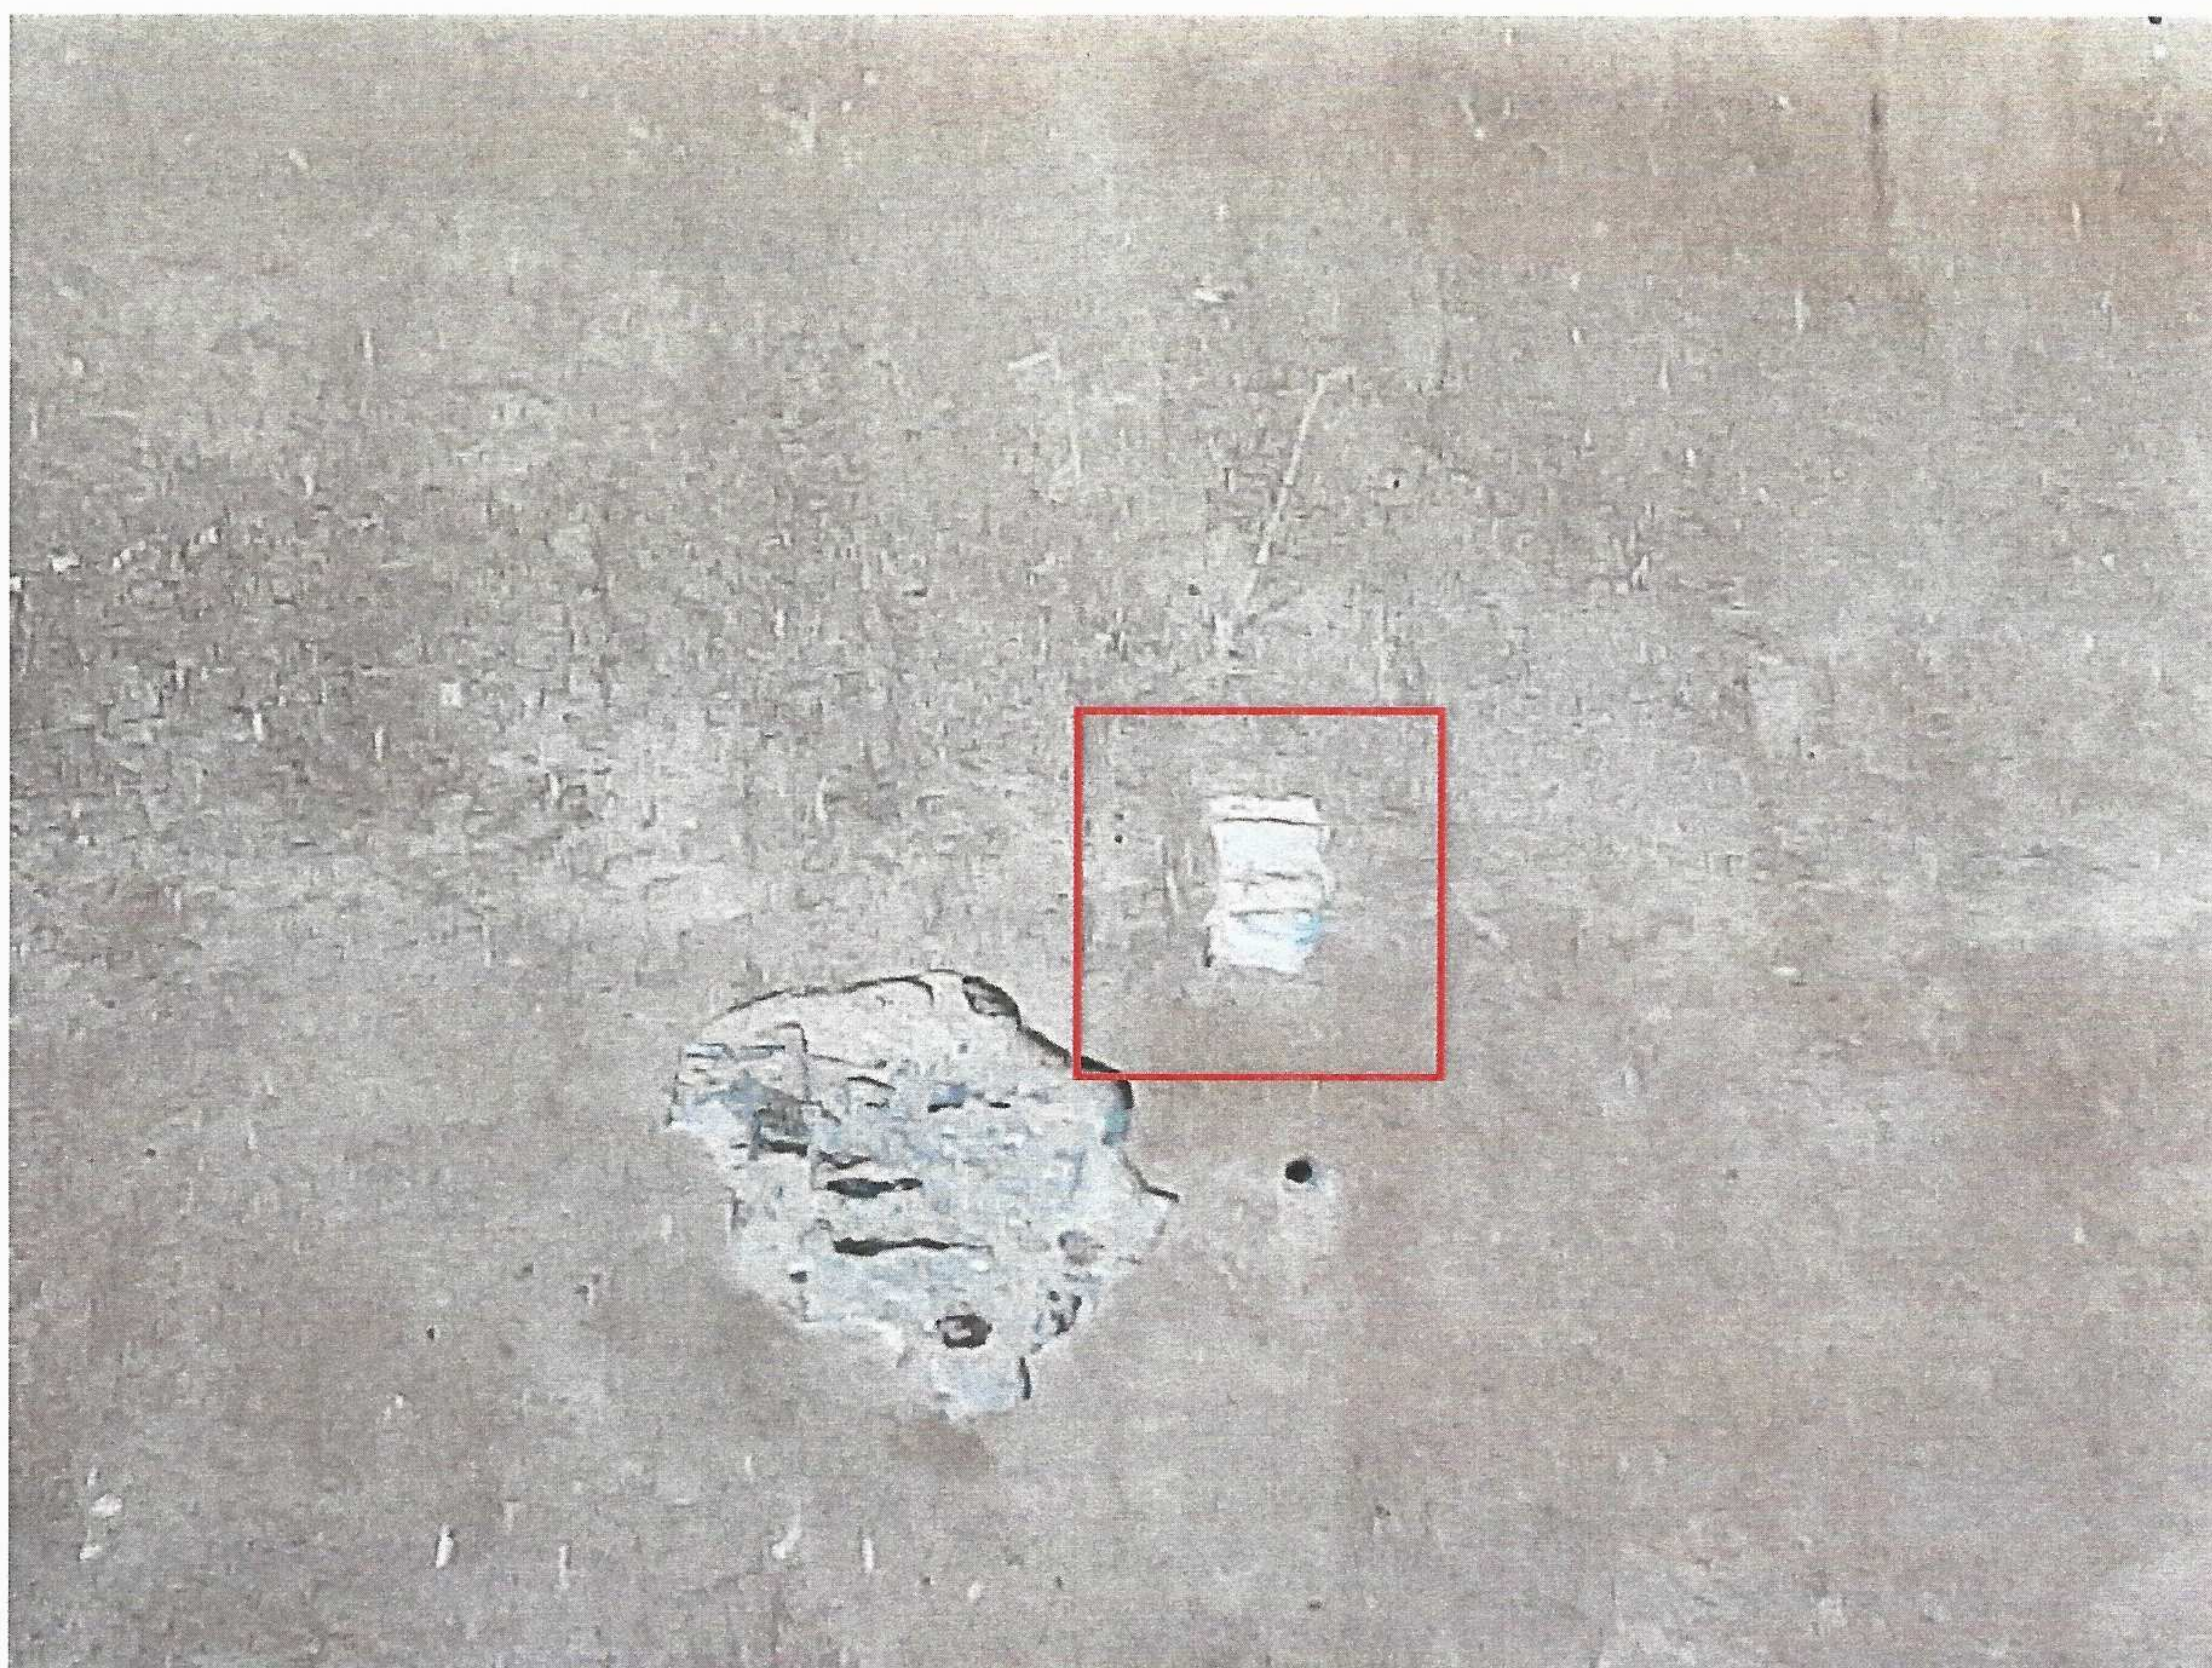
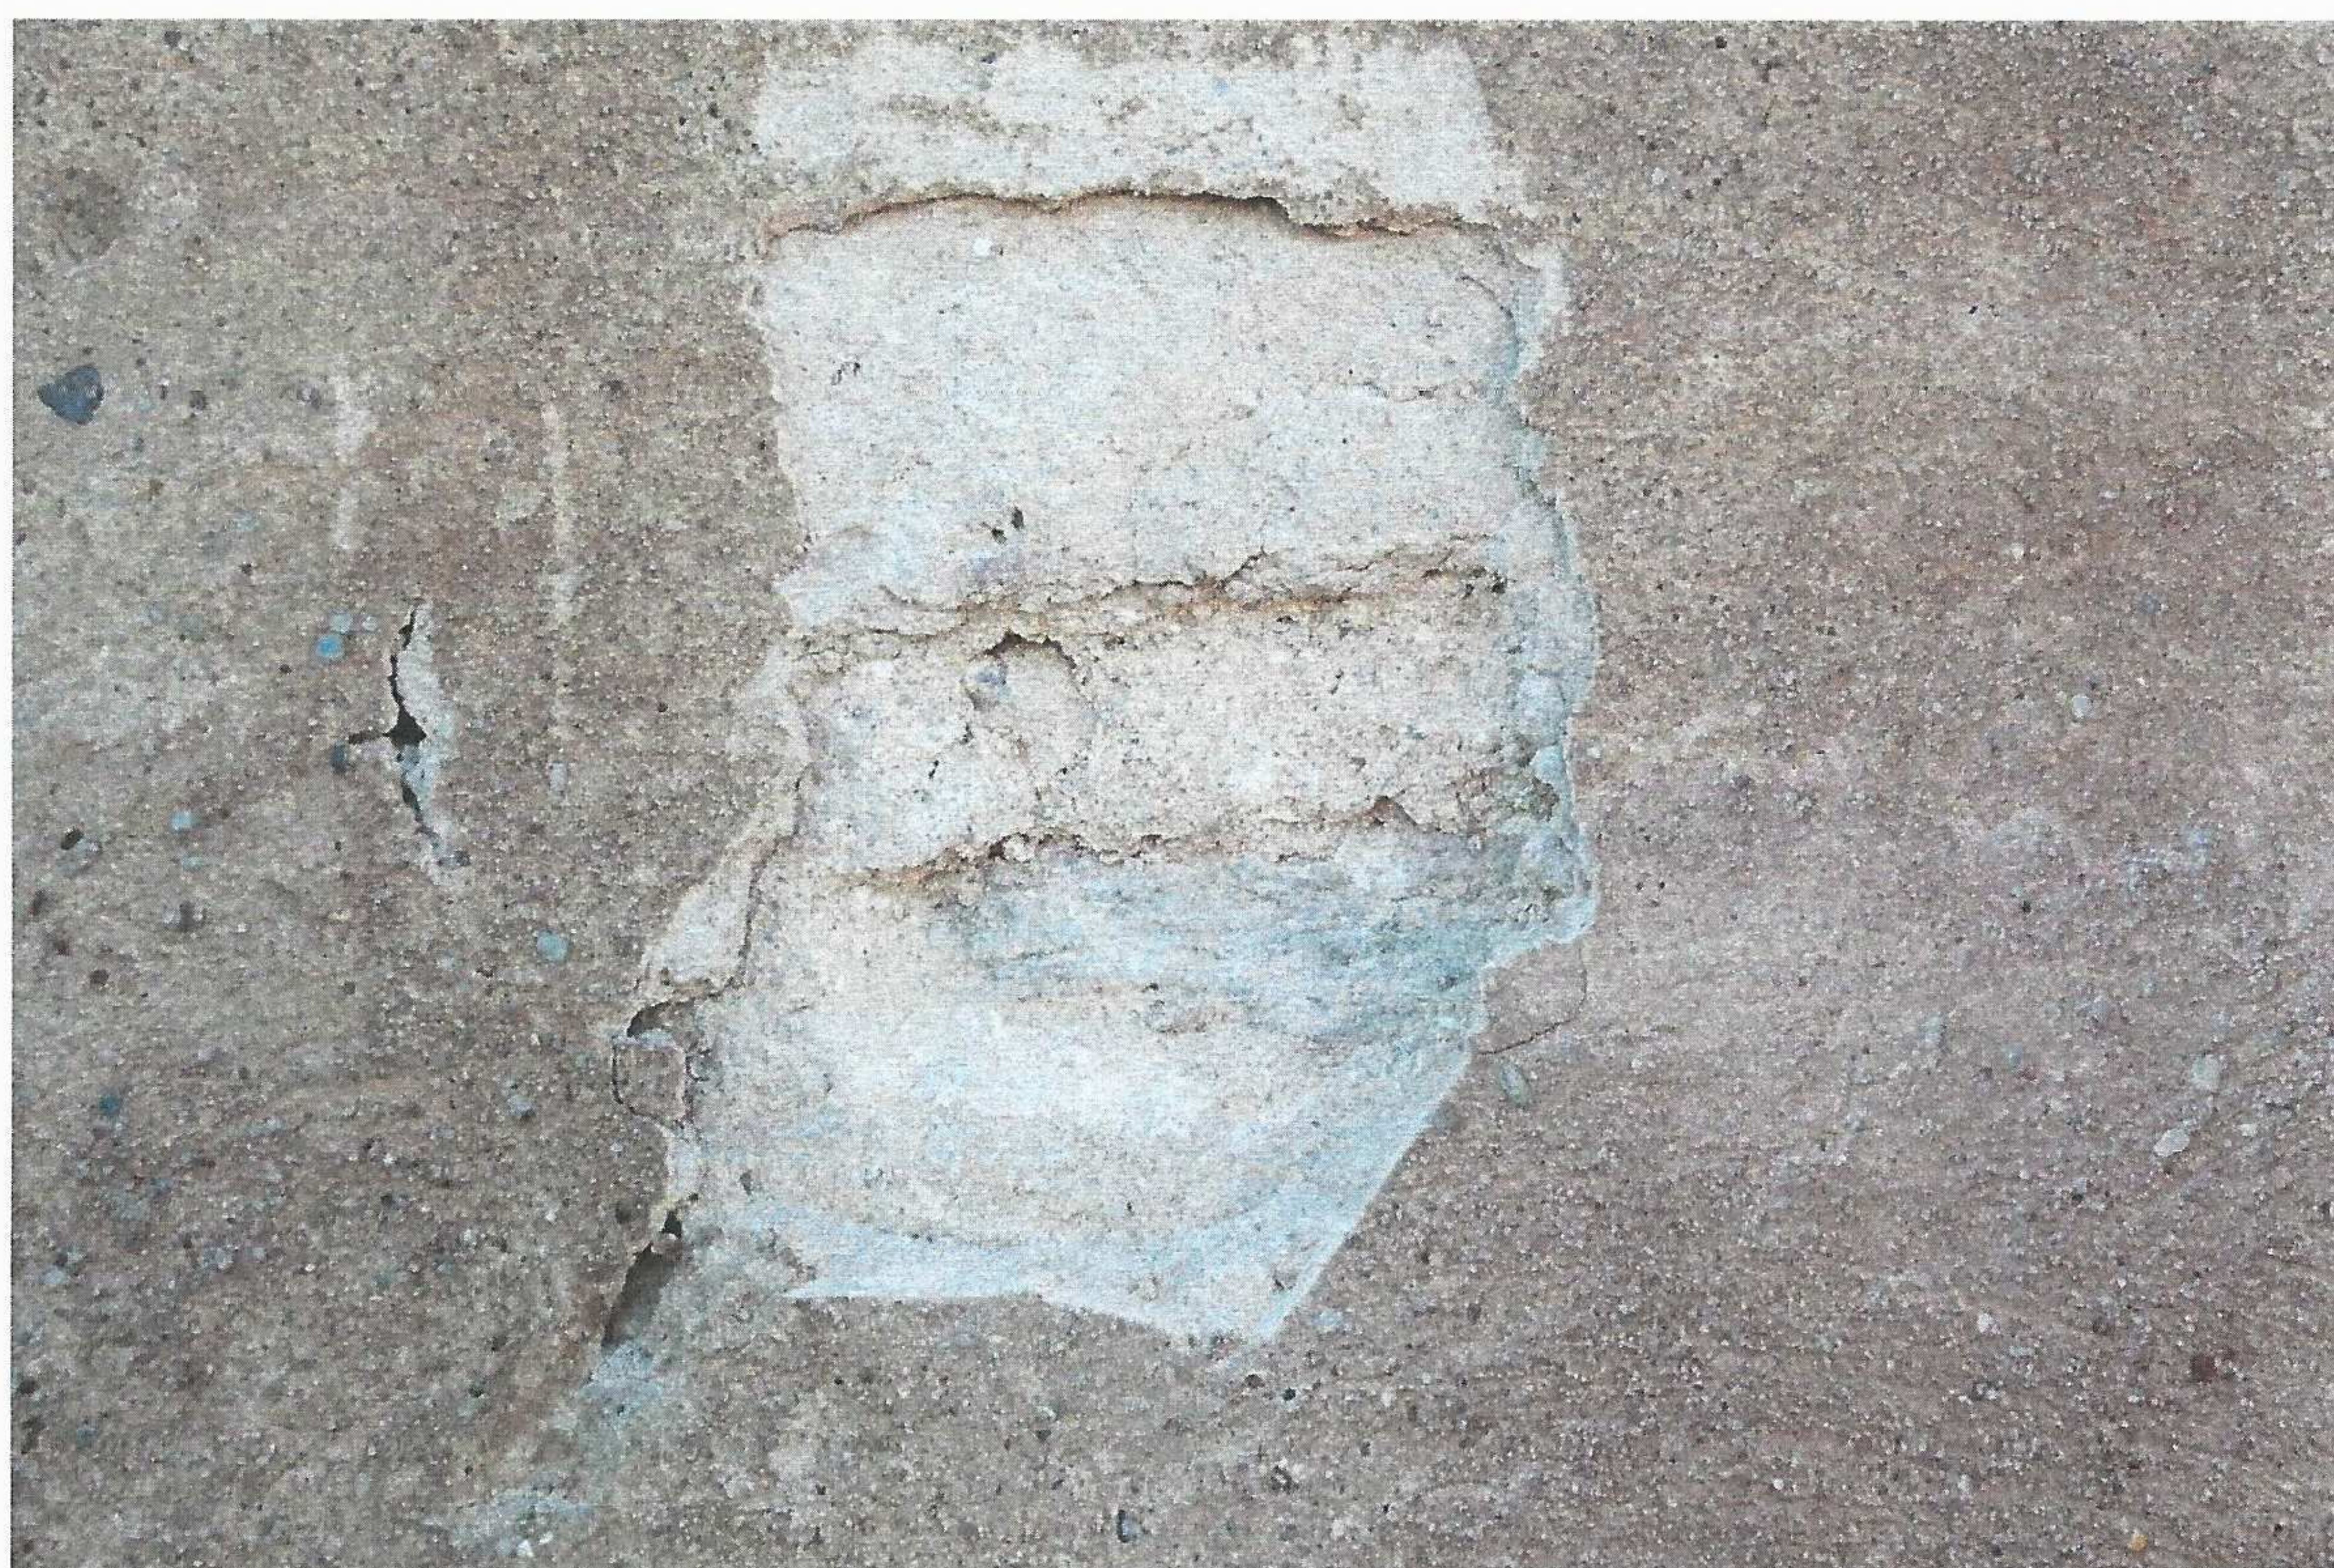
Fot. 19 i 20. Kościół p.w. Świętej Jadwigi Śląskiej w Gilowie ; fragmenty elewacji północnej nawy - **odkrywka nr V.** . Czytelne silne wypłukanie powierzchni lica ujawniające gruboziarnistą strukturę tynku . Odkrywka pokazuje znaczną grubość tynku z dużą zawartością wapna ; Całość silnie zabrudzona mechanicznie lokalnie porażona biologicznie.
