DOKUMENTACJA Z PRZEPROWADZONYCH BADAŃ STRATYGRAFICZNYCH
[w zakresie dostępnym]
NA ELEWACJACH ZEWNĘTRZNYCH
KOŚCIOŁA P.W.ŚWIETEJ JADWIGI ŚLĄSKIEJ
W GILOWIE [gmina Niemcza]
WRAZ Z PROGRAMEM PRAC KONSERWATORSKICH.

PARAFIA RZYMSKO-KATOLICKA
P.W. ŚWIĘTEJ JADWIGI ŚLĄSKIEJ
GILÓW 42
58-230 NIEMCZA

NR W REJESTRZE ZABYTKÓW: A/1687/886 decyzja z dnia 30.06.1961

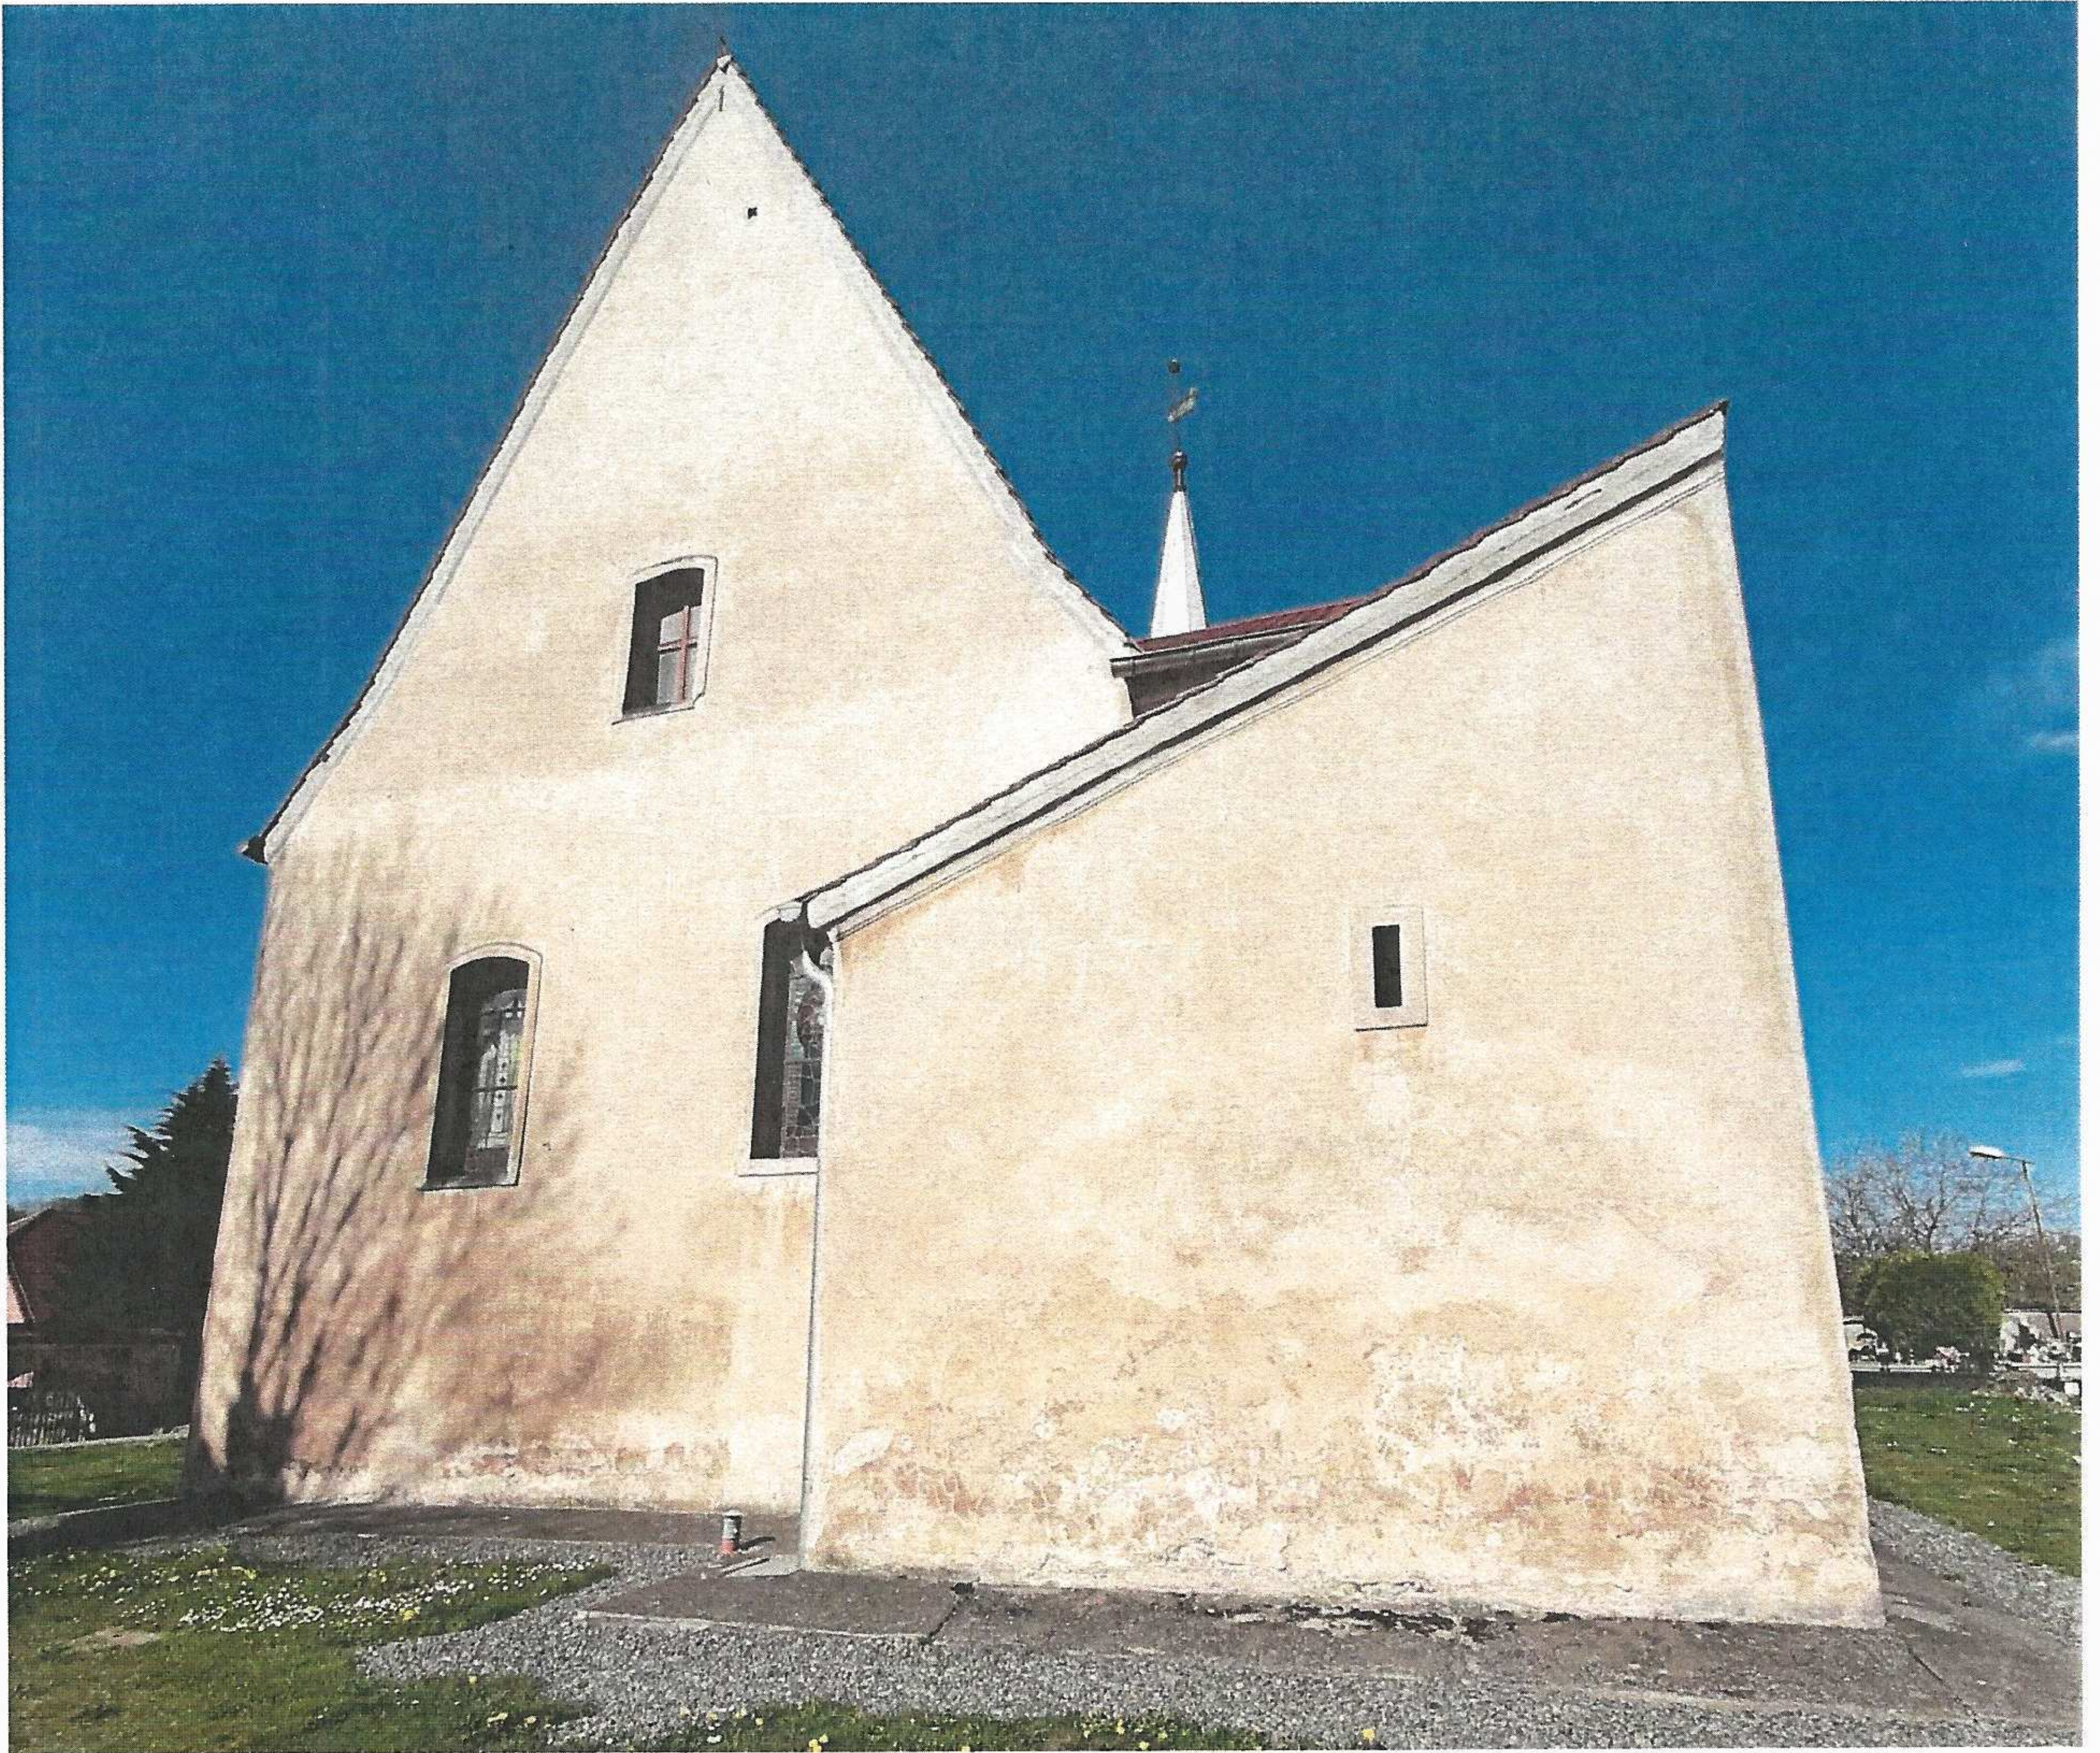
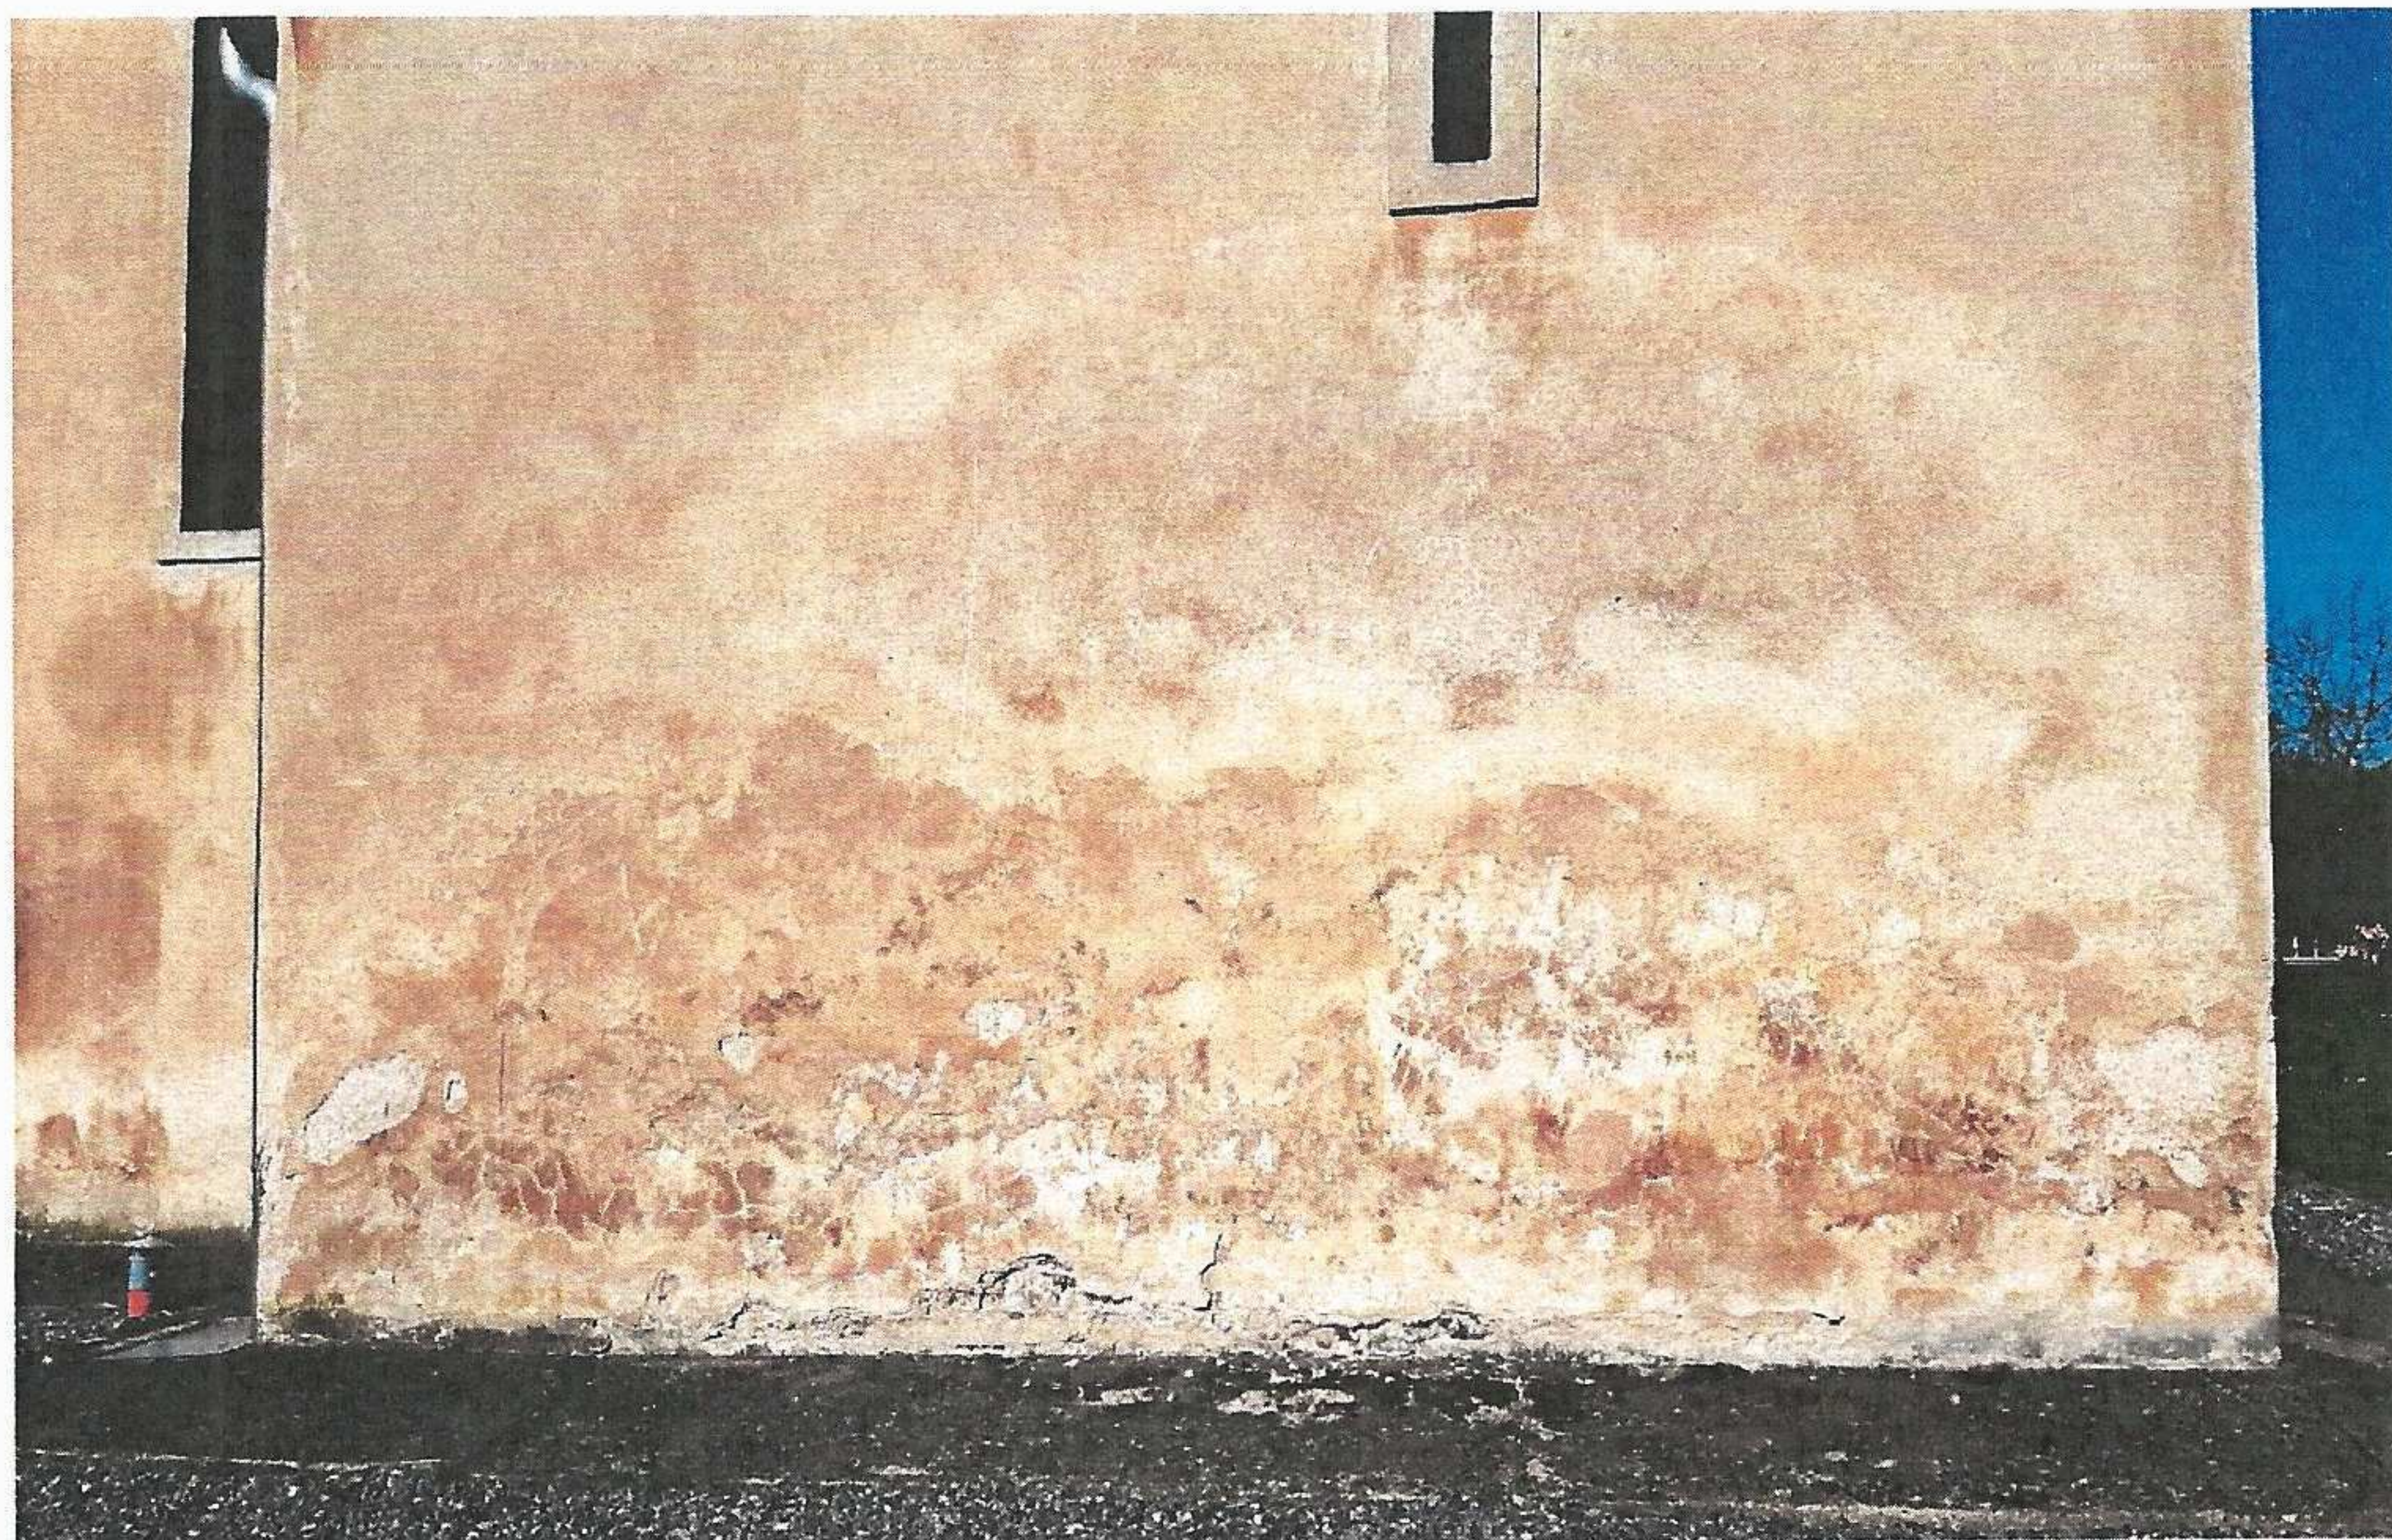
Fot. 21 i 22. Kościół p.w. Świętej Jadwigi Śląskiej w Gilowie ; fragmenty elewacji wschodnich prezbiterium i zakrystii; widoczne znaczne wypłukanie malatury oraz odspojenia i przetynkowania w wysokim pasie cokołowym [skutki wcześniejszego znacznego zawilgocenia] .

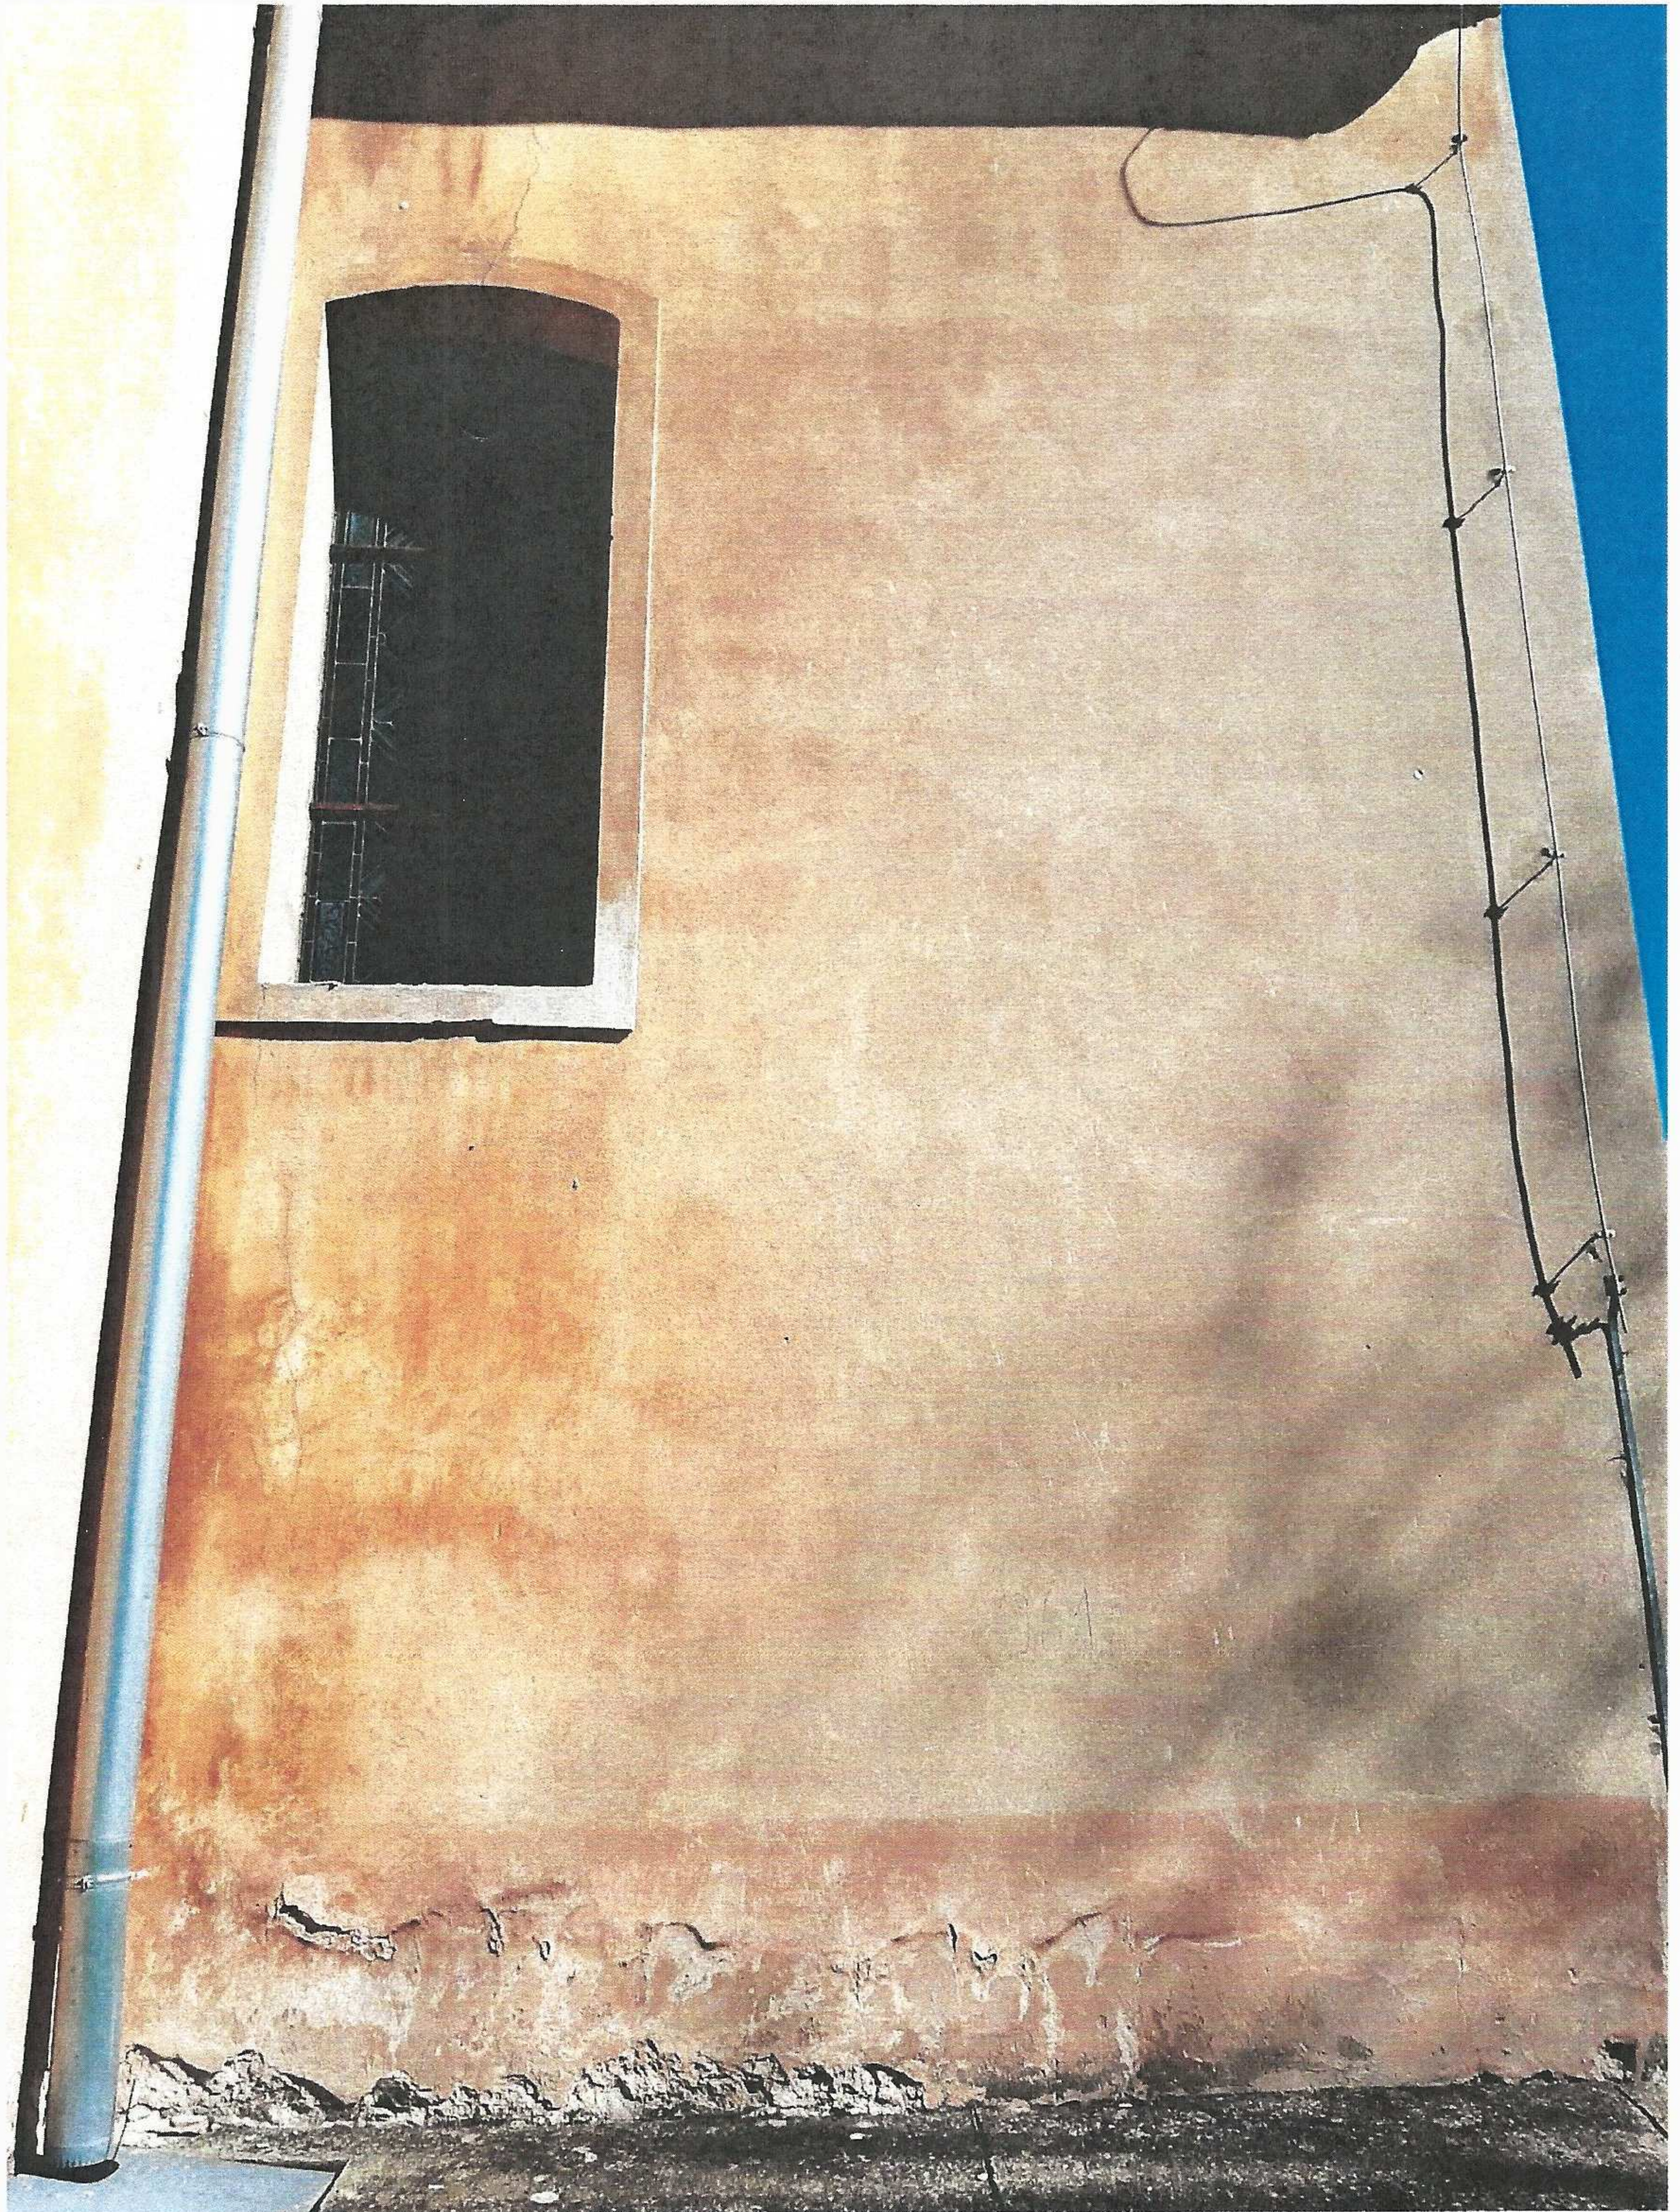
Fot. 23. Kościół p.w. Świętej Jadwigi Śląskiej w Gilowie ; fragment elewacji południowej zakrystii; widoczne znaczne wypłukanie malatury oraz odspojenia i przetynkowania w wysokim pasie cokołowym [skutki wcześniejszego znacznego zawilgocenia] .

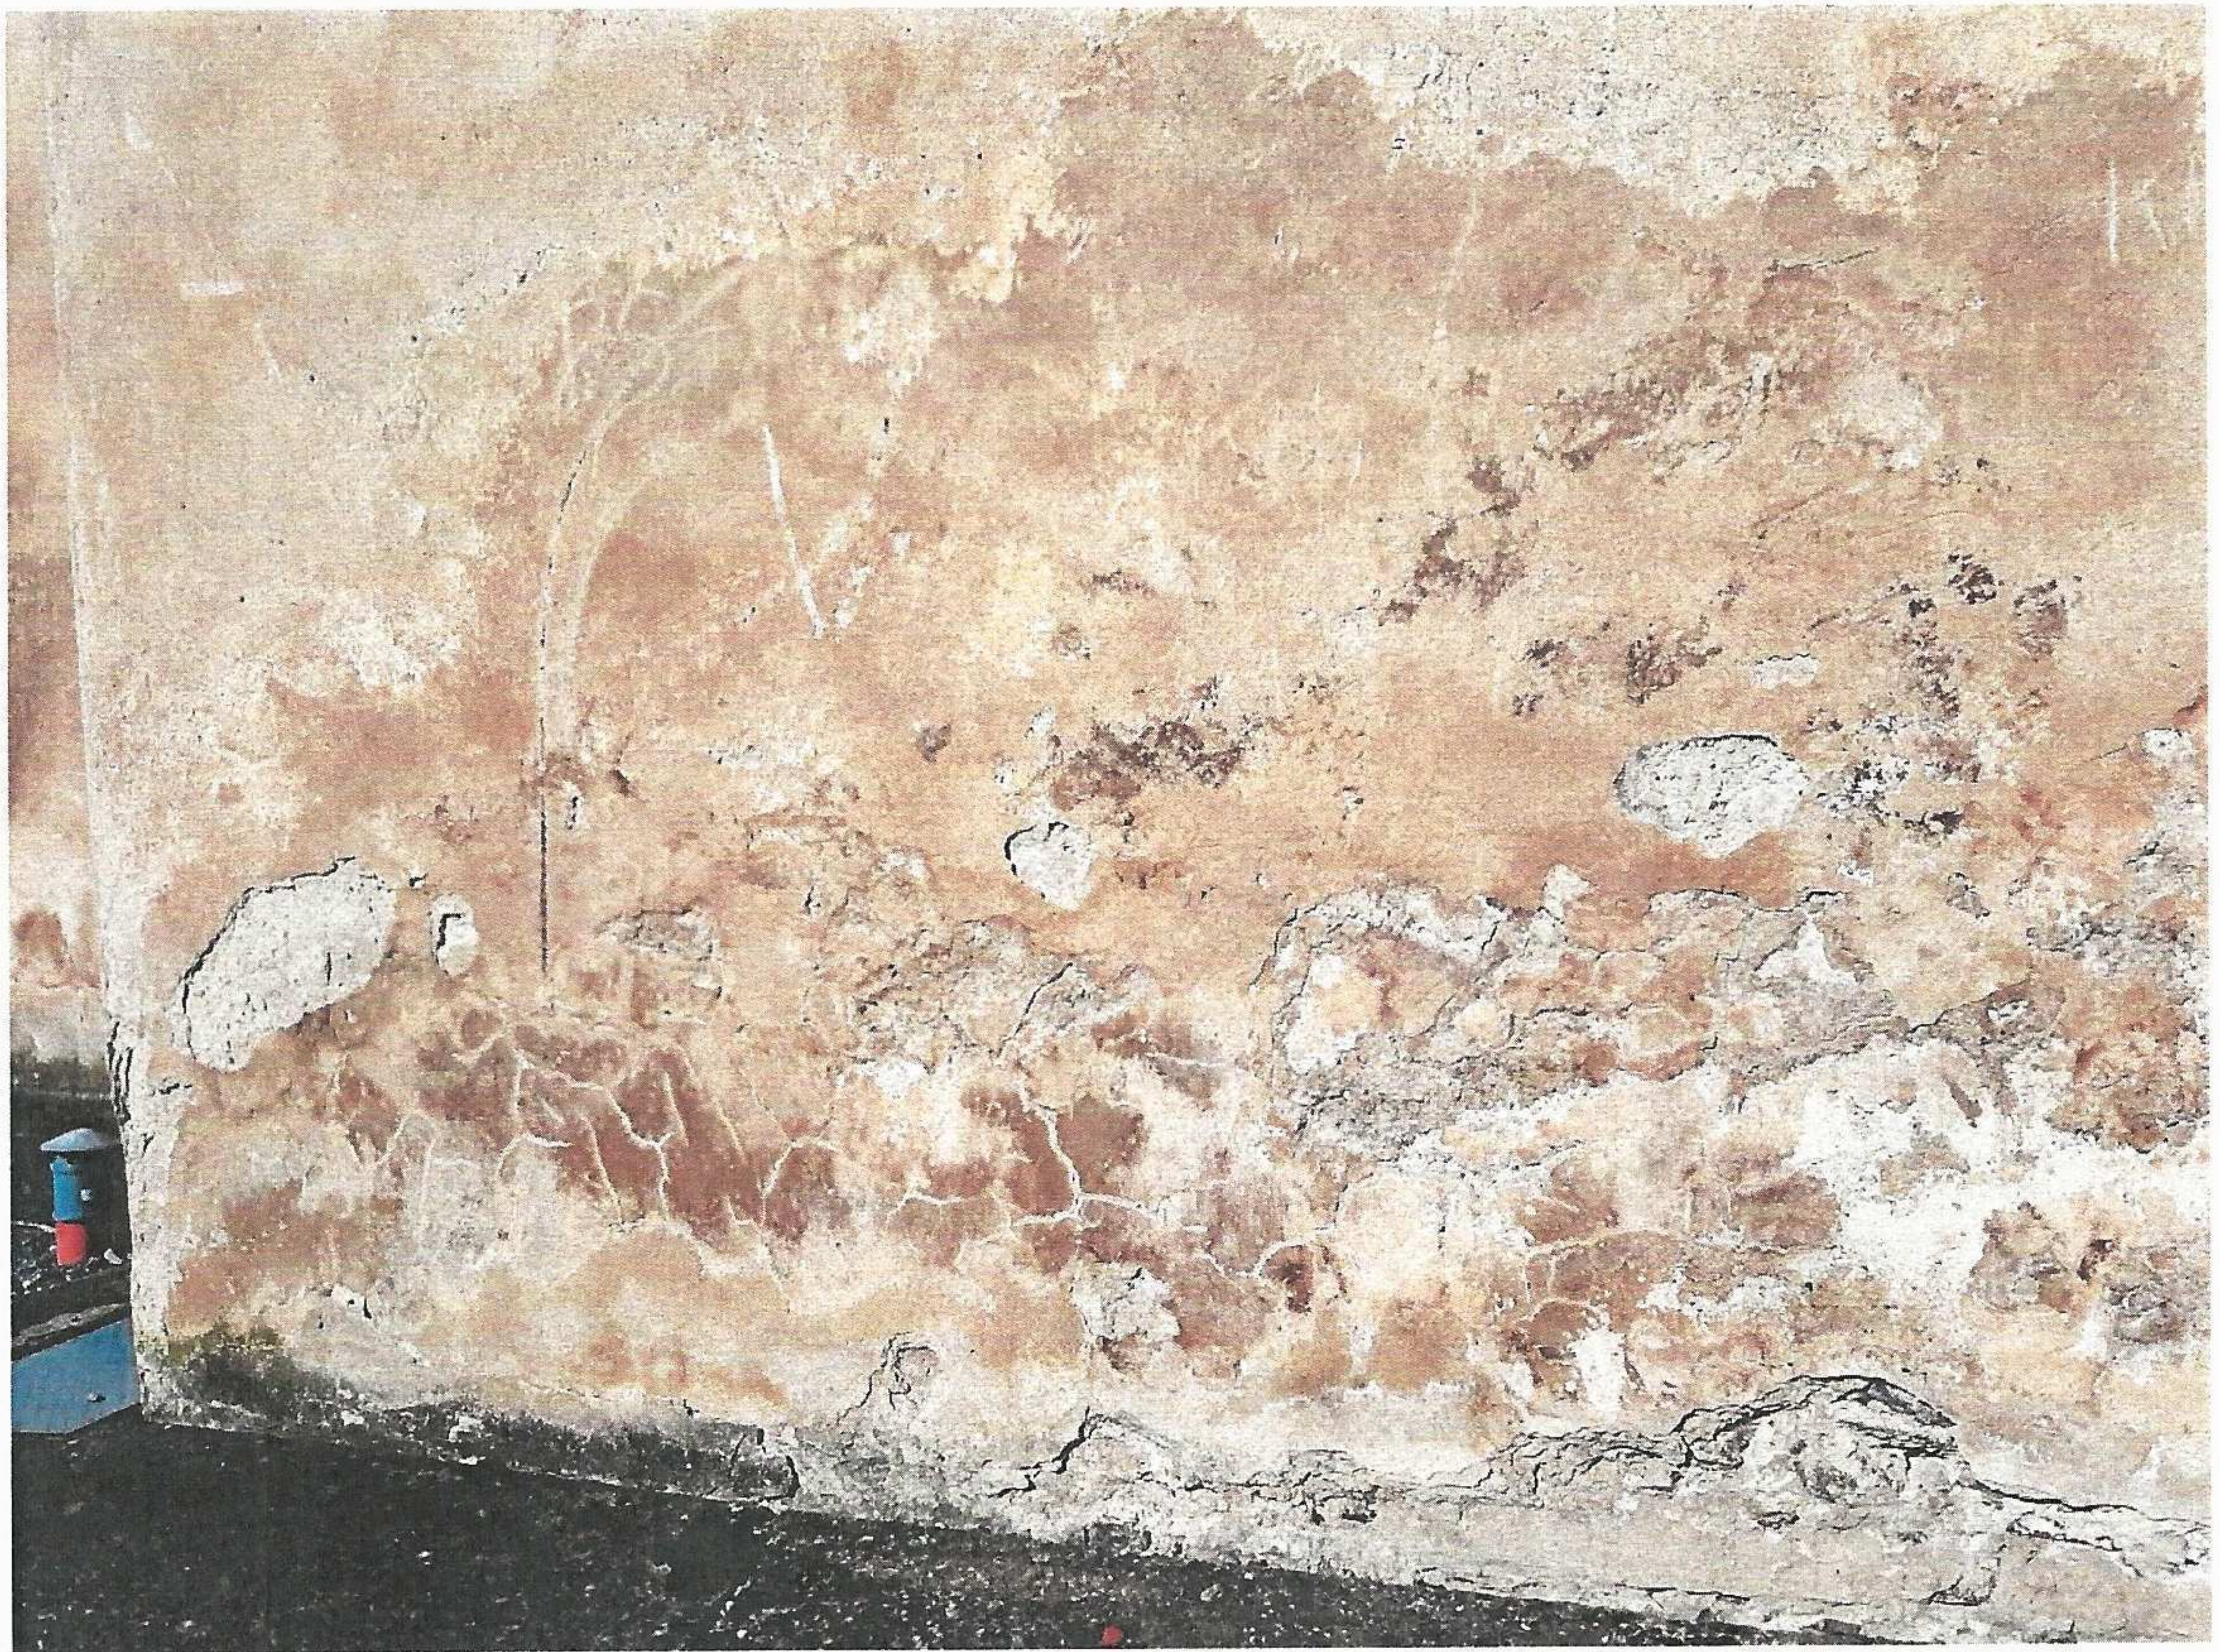
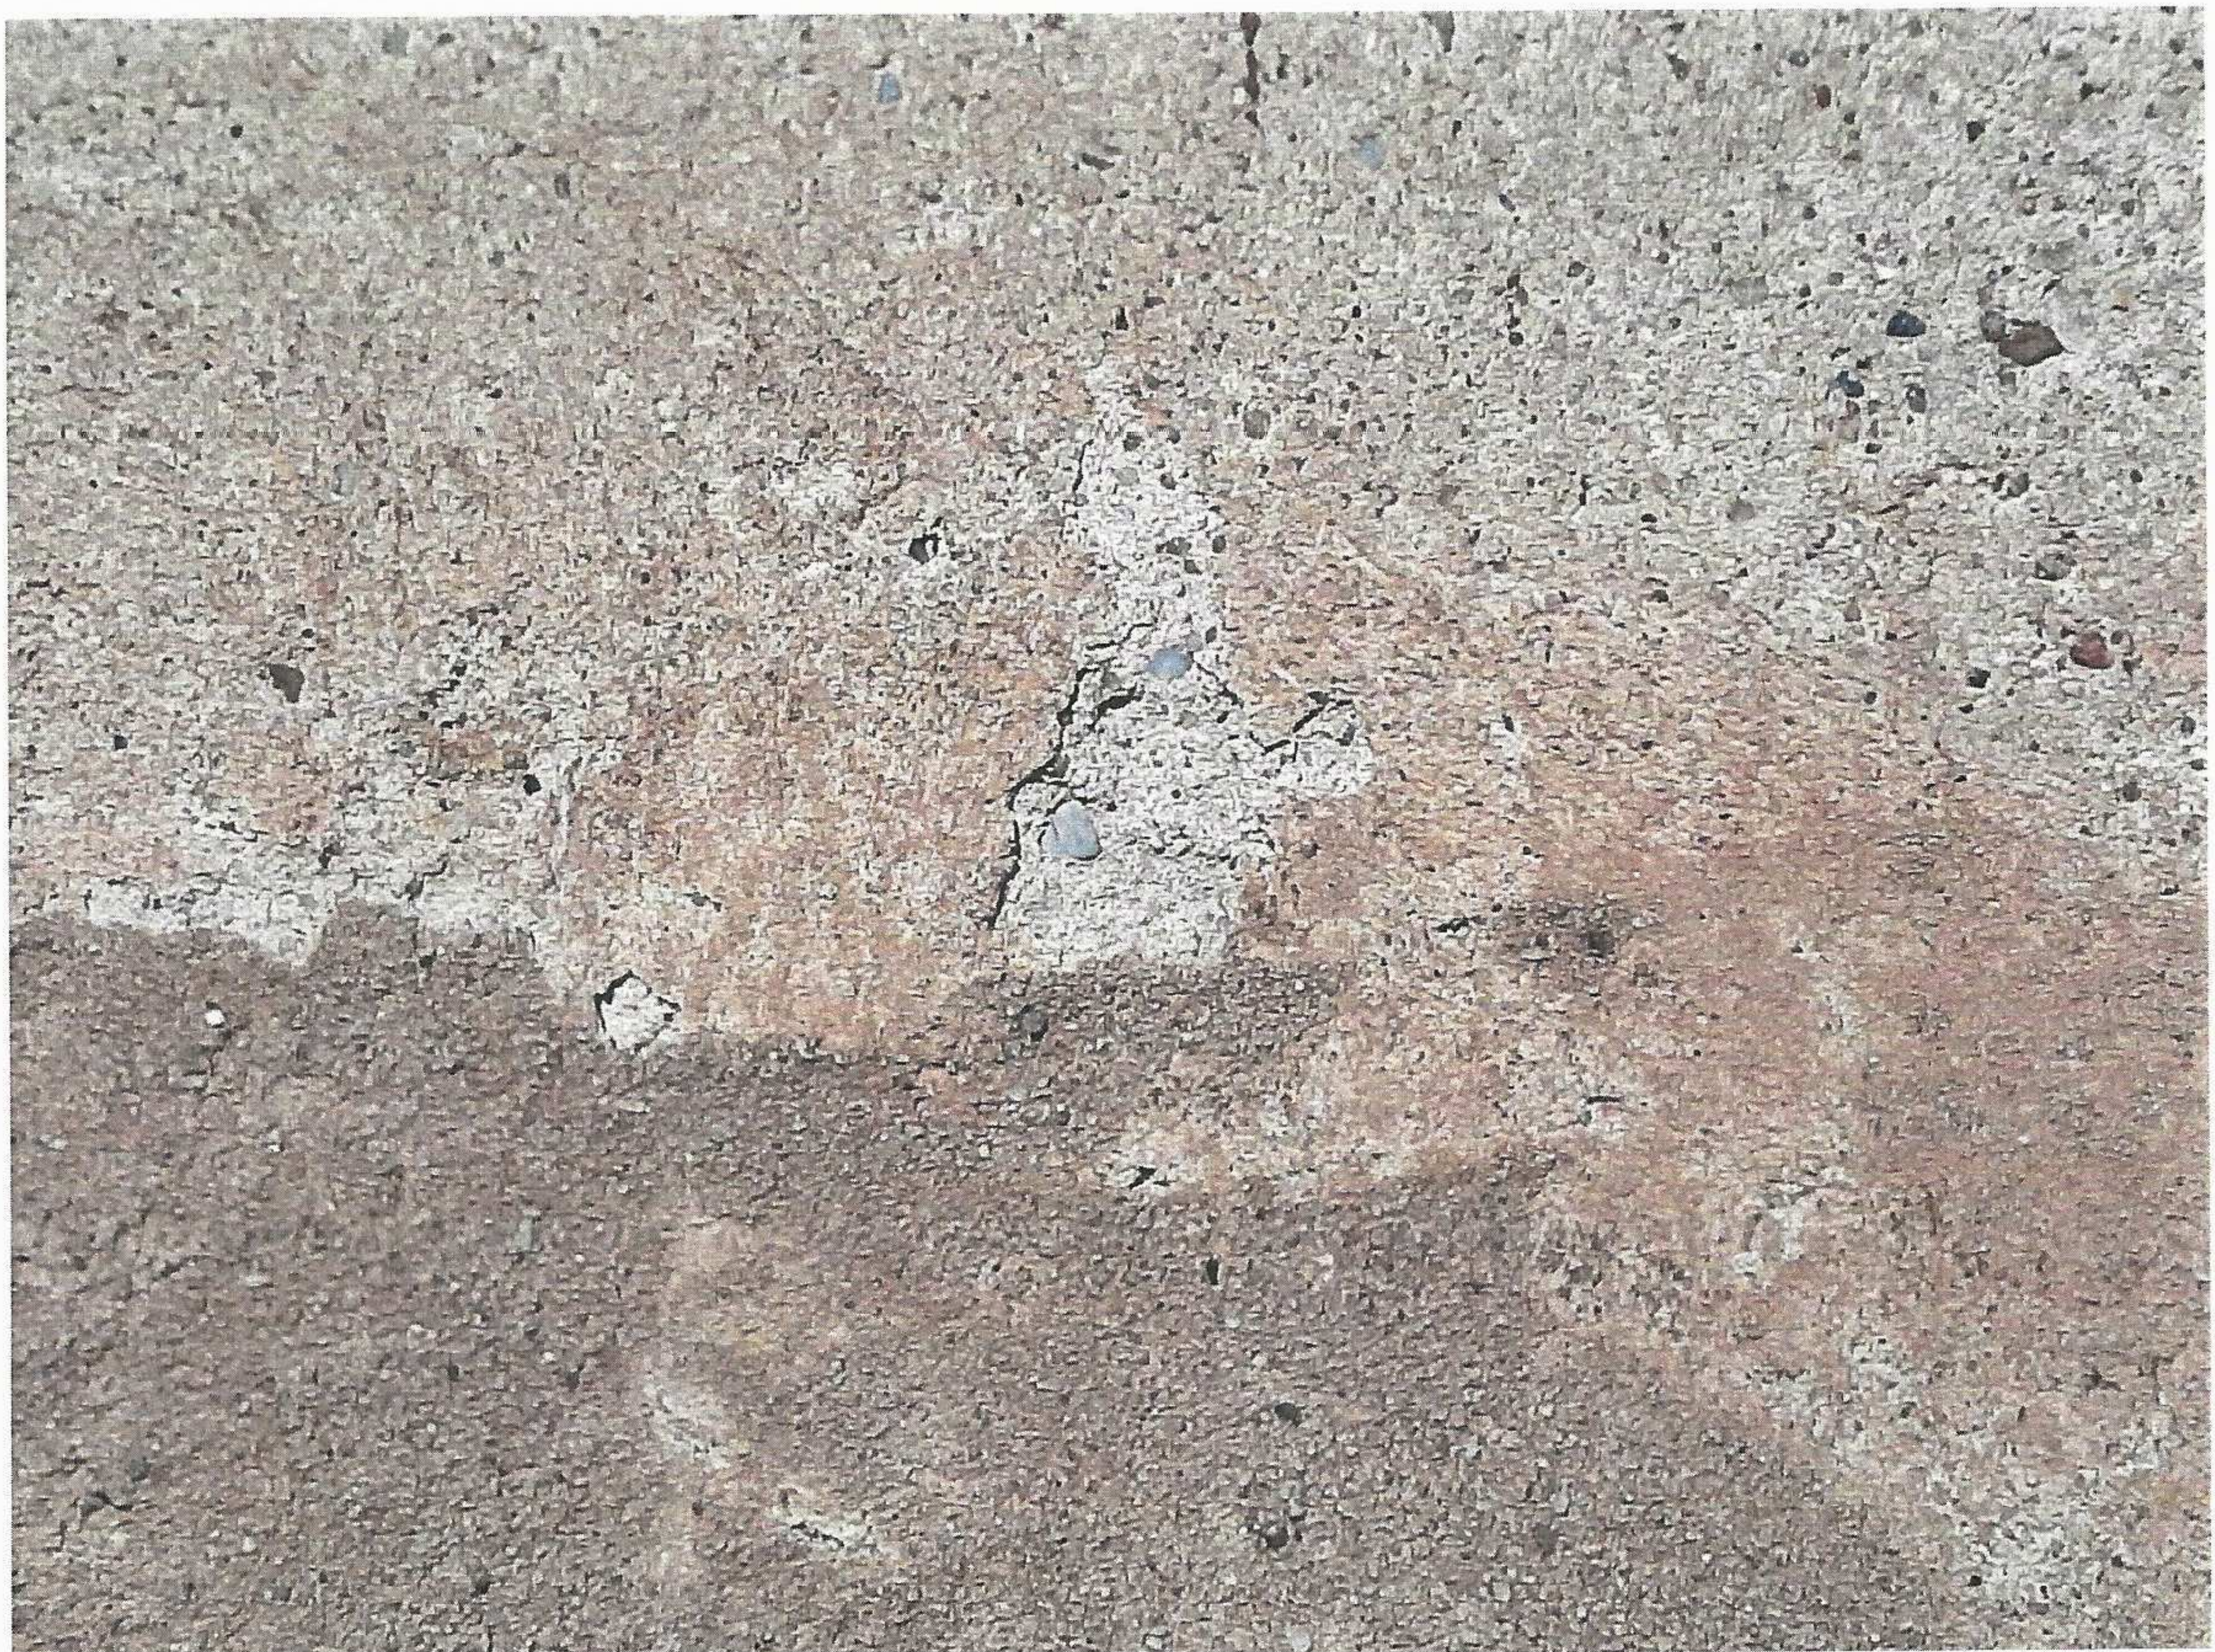
Fot. 24 i 25 . Kościół p.w. Świętej Jadwigi Śląskiej w Gilowie ; fragment pasa cokołowego elewacji wschodnich prezbiterium i zakrystii; widoczne znaczne wypłukanie malatury oraz odspojenia i spękania tynku wraz z tynkami naprawczymi o zróżnicowanym składzie.
