DOKUMENTACJA Z PRZEPROWADZONYCH BADAŃ STRATYGRAFICZNYCH
[w zakresie dostępnym]
NA ELEWACJACH ZEWNĘTRZNYCH
KOŚCIOŁA P.W.ŚWIETEJ JADWIGI ŚLĄSKIEJ
W GILOWIE [gmina Niemcza]
WRAZ Z PROGRAMEM PRAC KONSERWATORSKICH.

PARAFIA RZYMSKO-KATOLICKA
P.W. ŚWIĘTEJ JADWIGI ŚLĄSKIEJ
GILÓW 42
58-230 NIEMCZA

NR W REJESTRZE ZABYTKÓW: A/1687/886 decyzja z dnia 30.06.1961

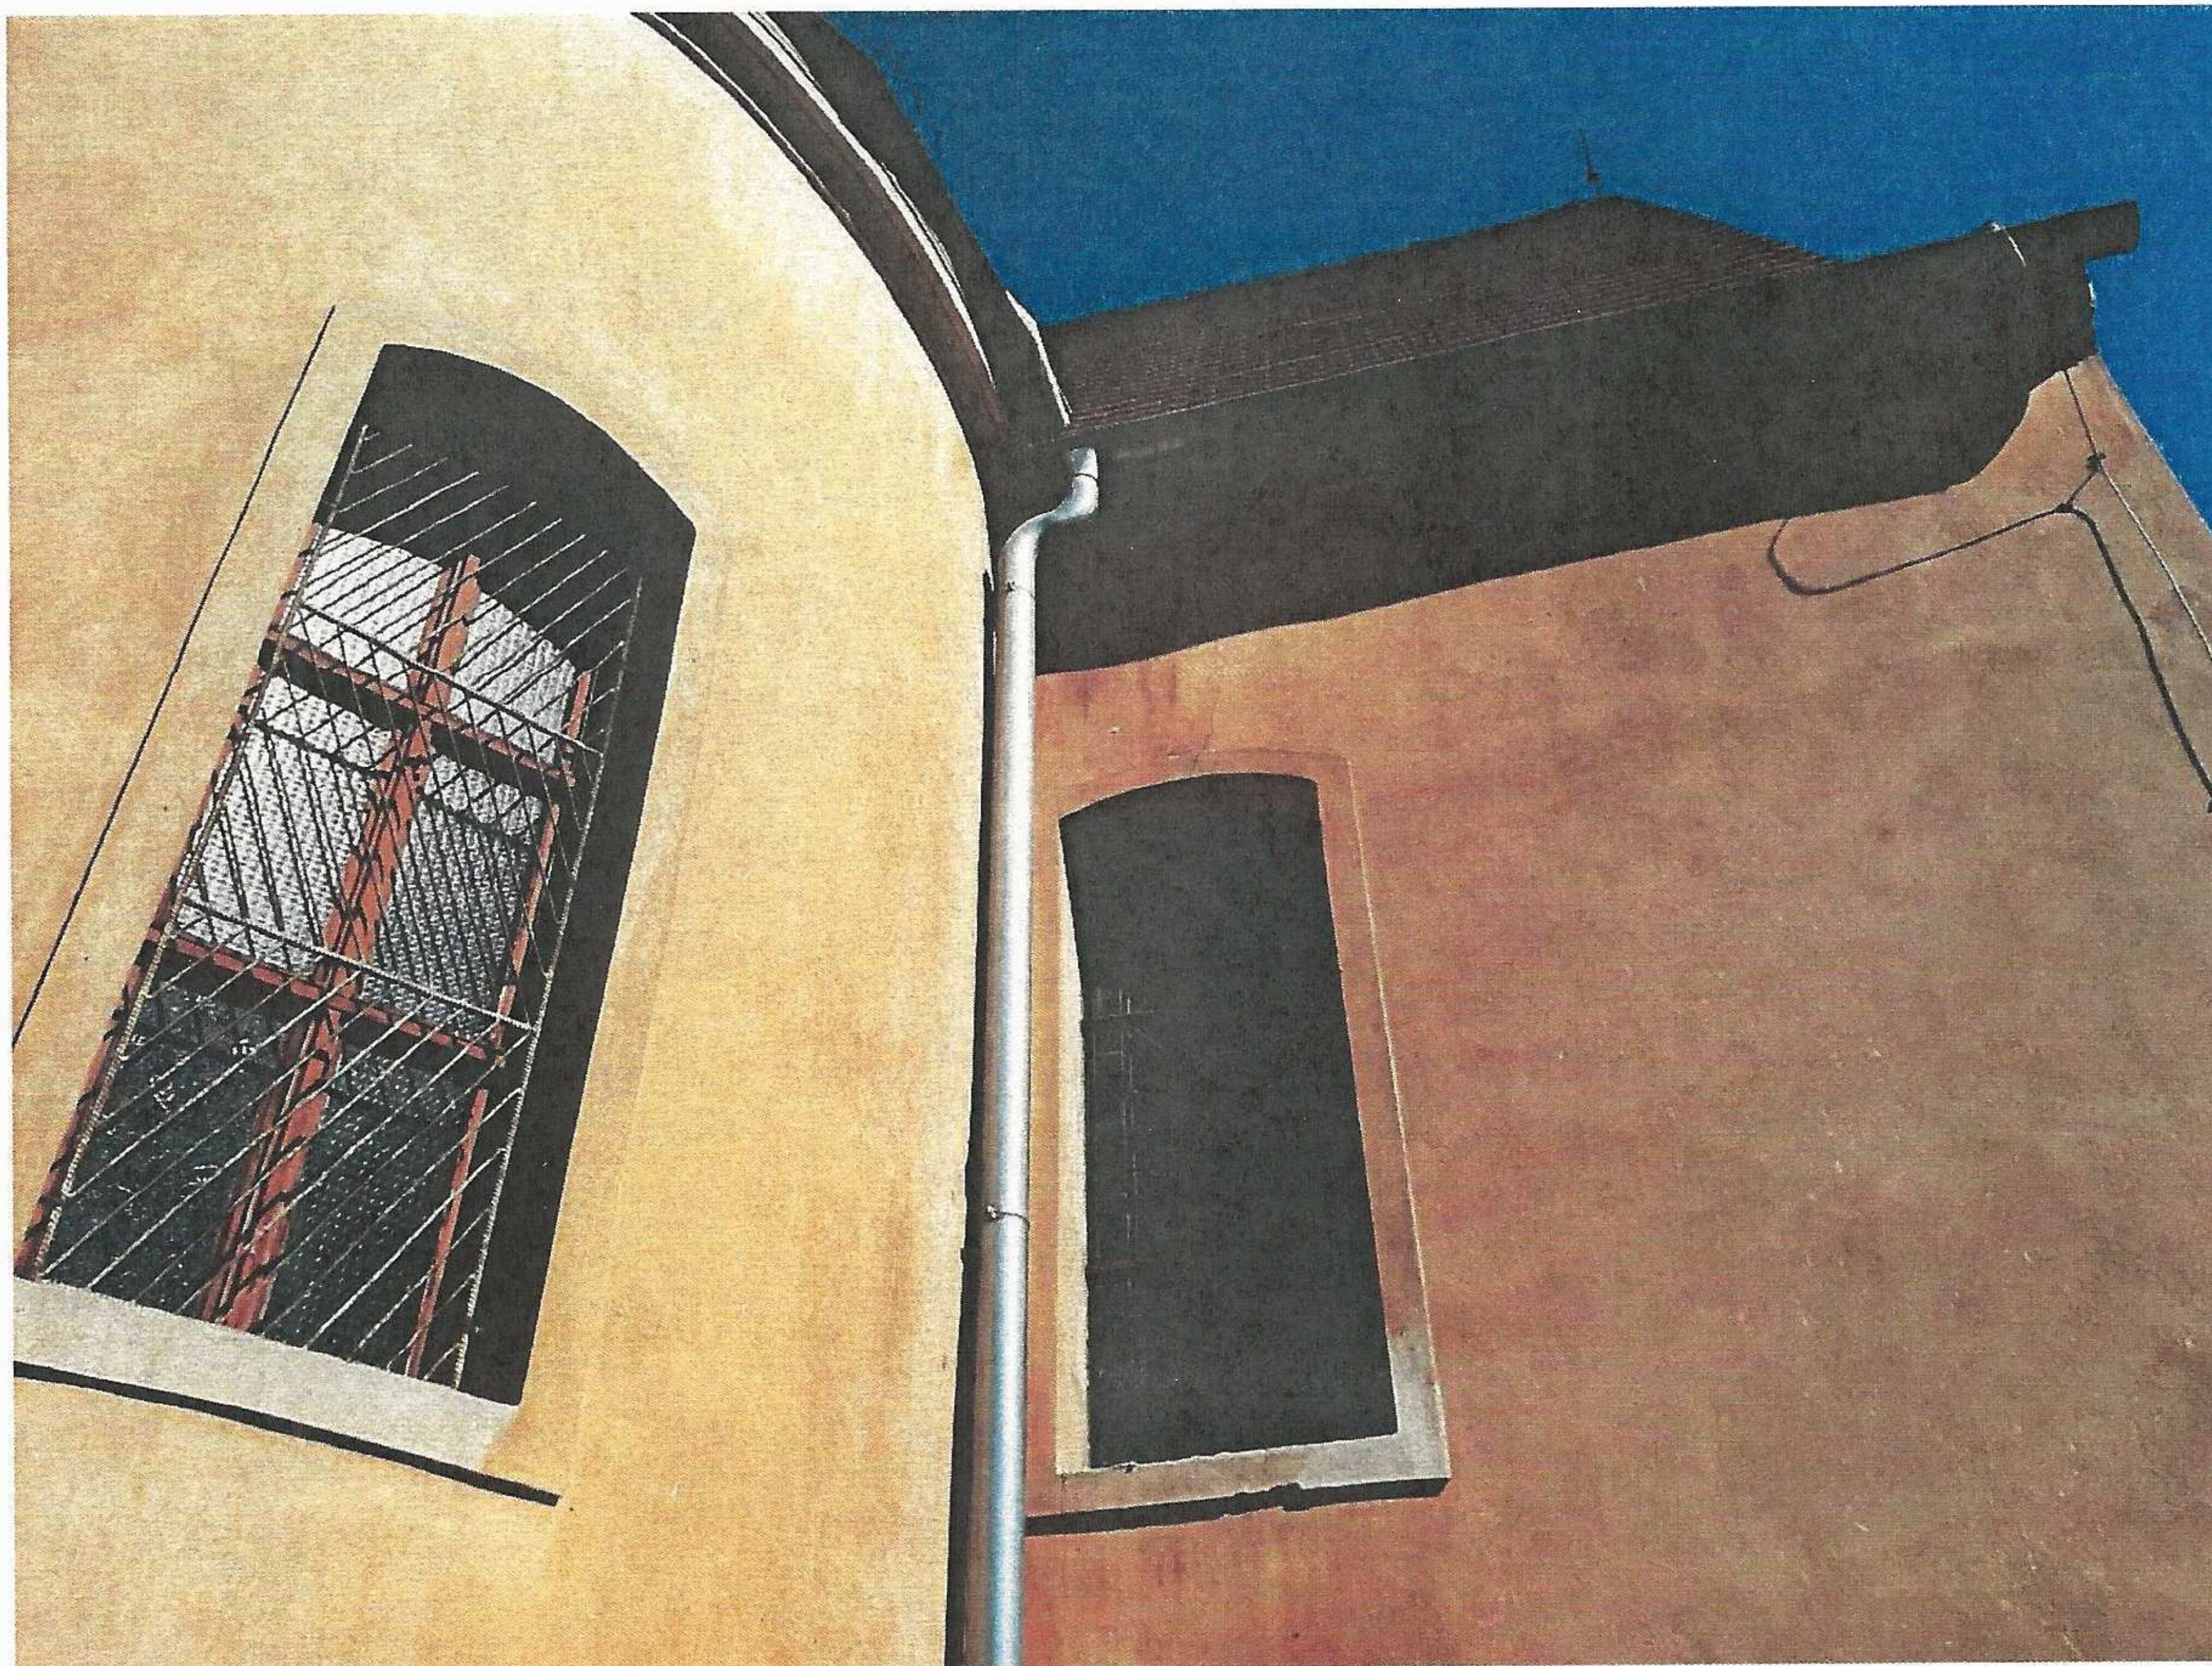
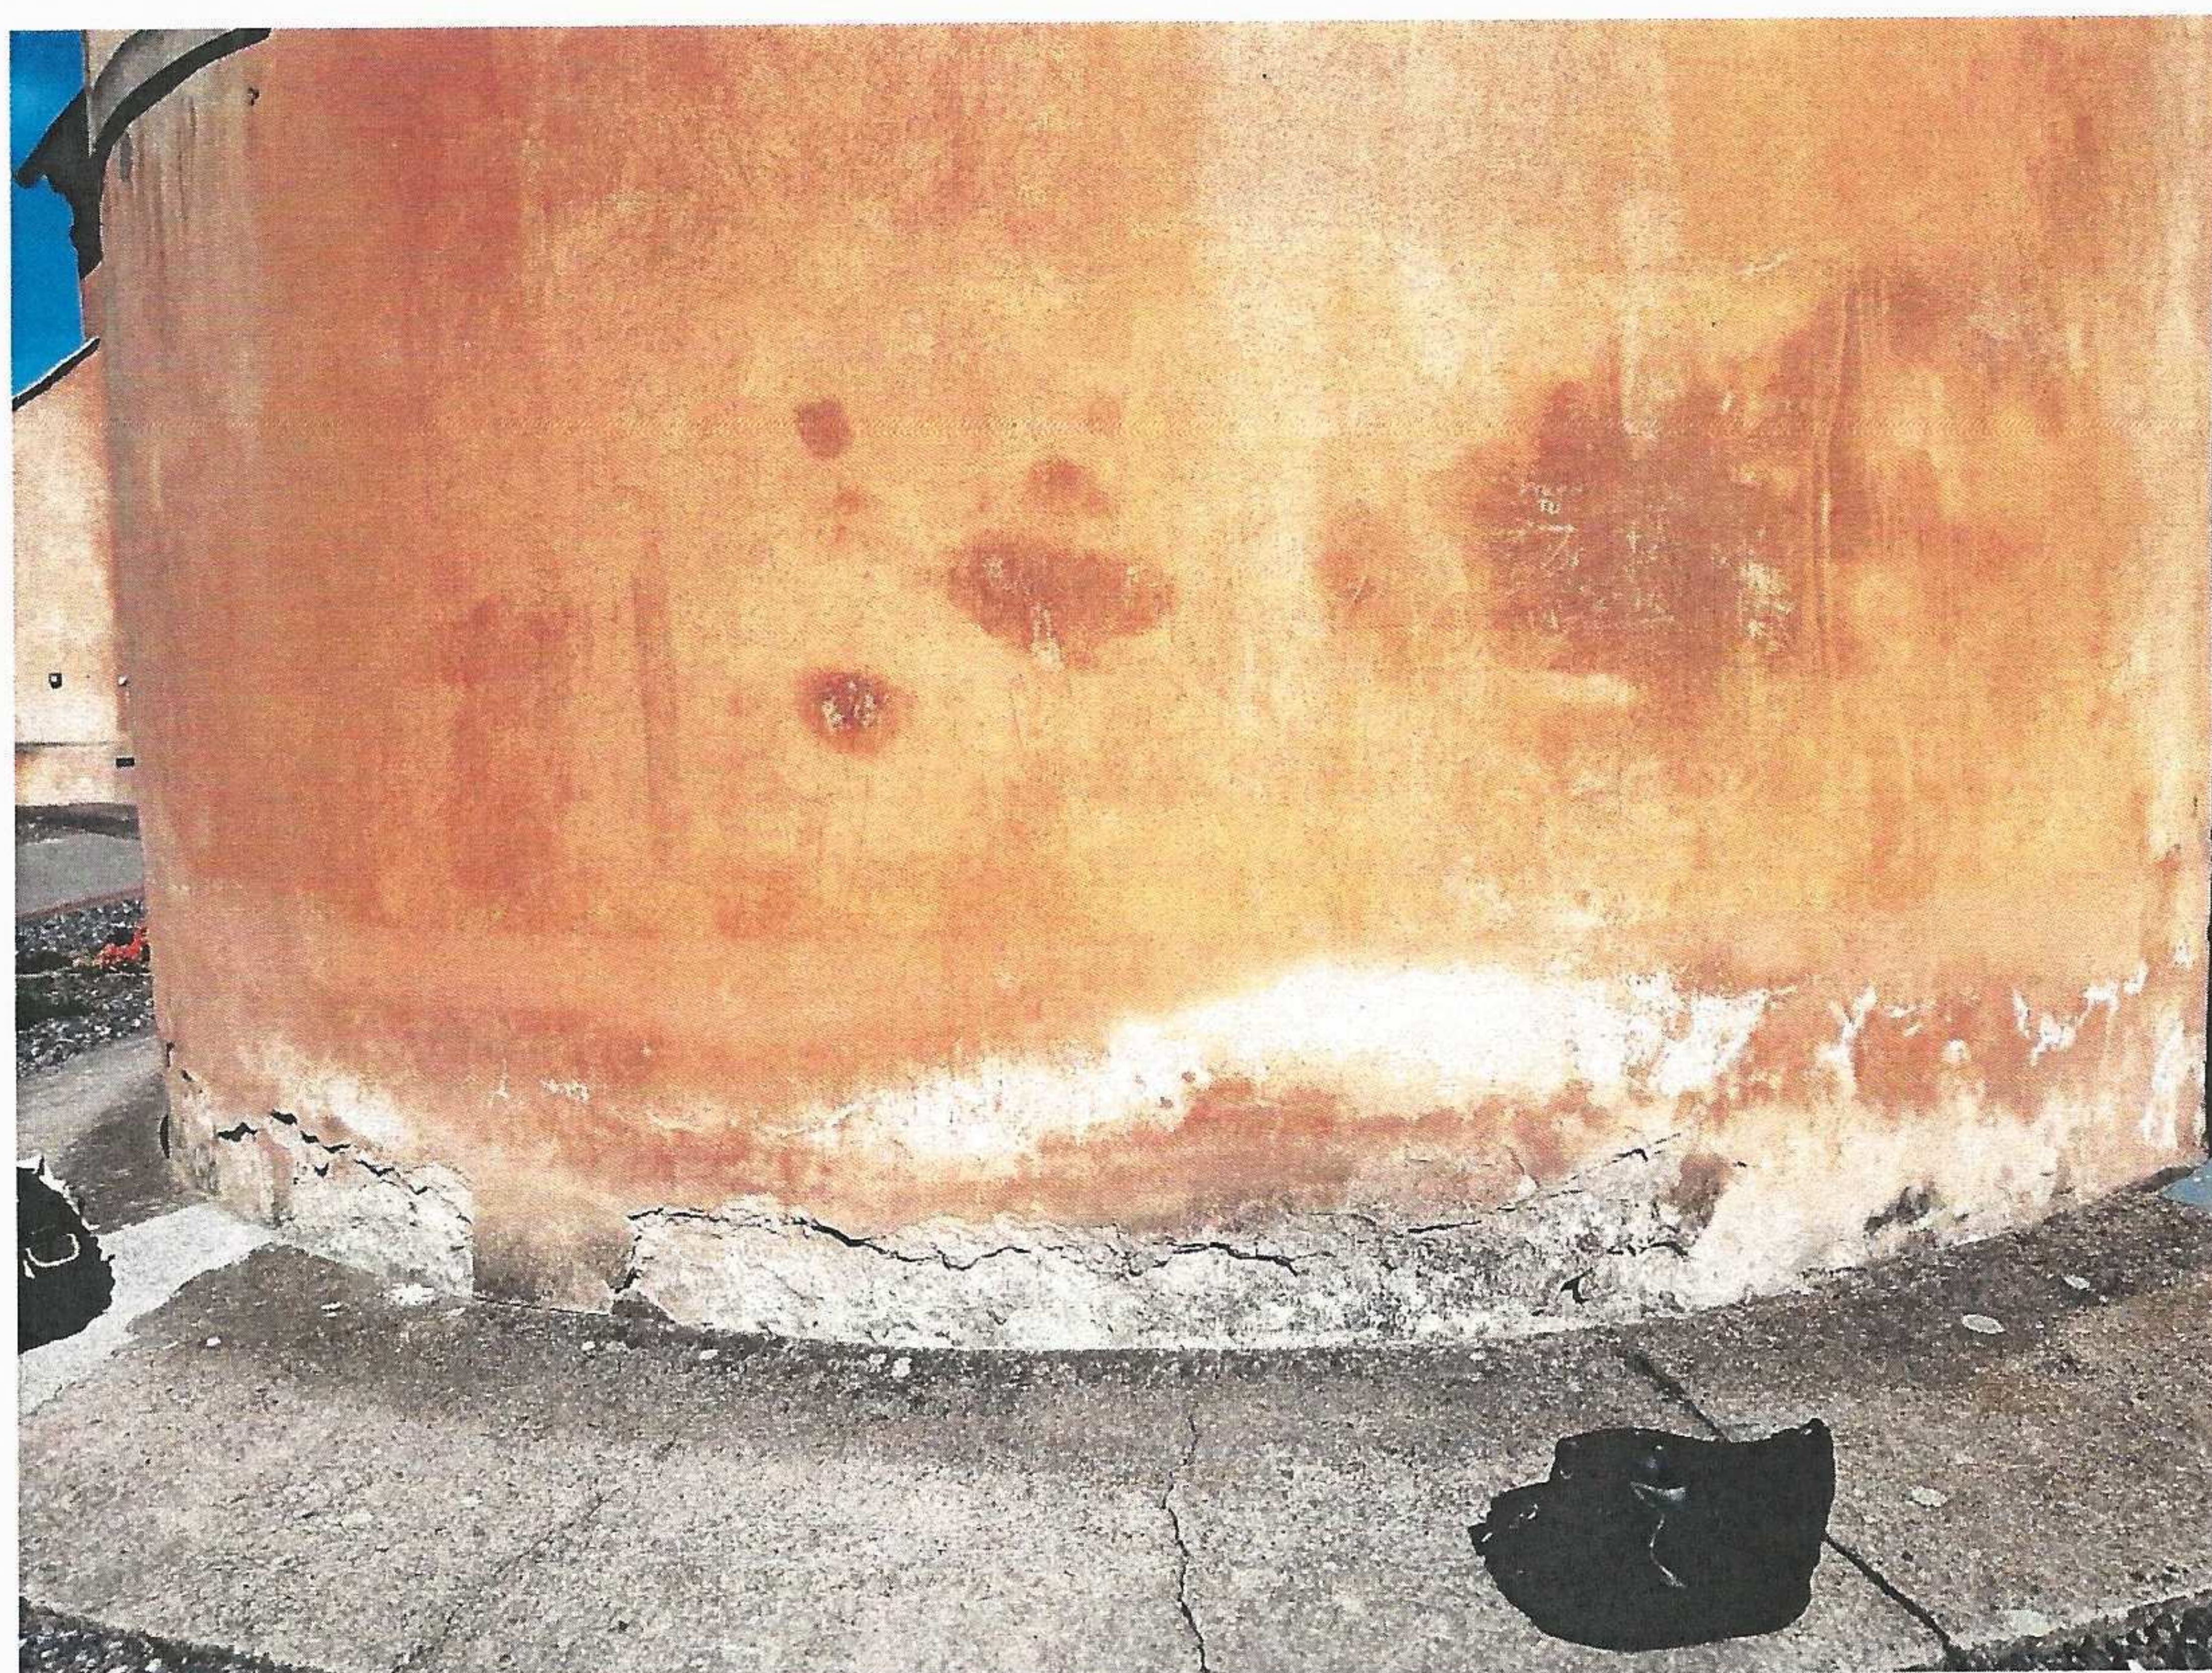
Fot. 26 i 27 . Kościół p.w. Świętej Jadwigi Śląskiej w Gilowie ; fragmenty elewacji kaplicy w ciągu elewacji południowej . widoczne wypłukanie malatury oraz odspojenia tynków pasie cokołowym [skutki wcześniejszego znacznego zawilgocenia] .

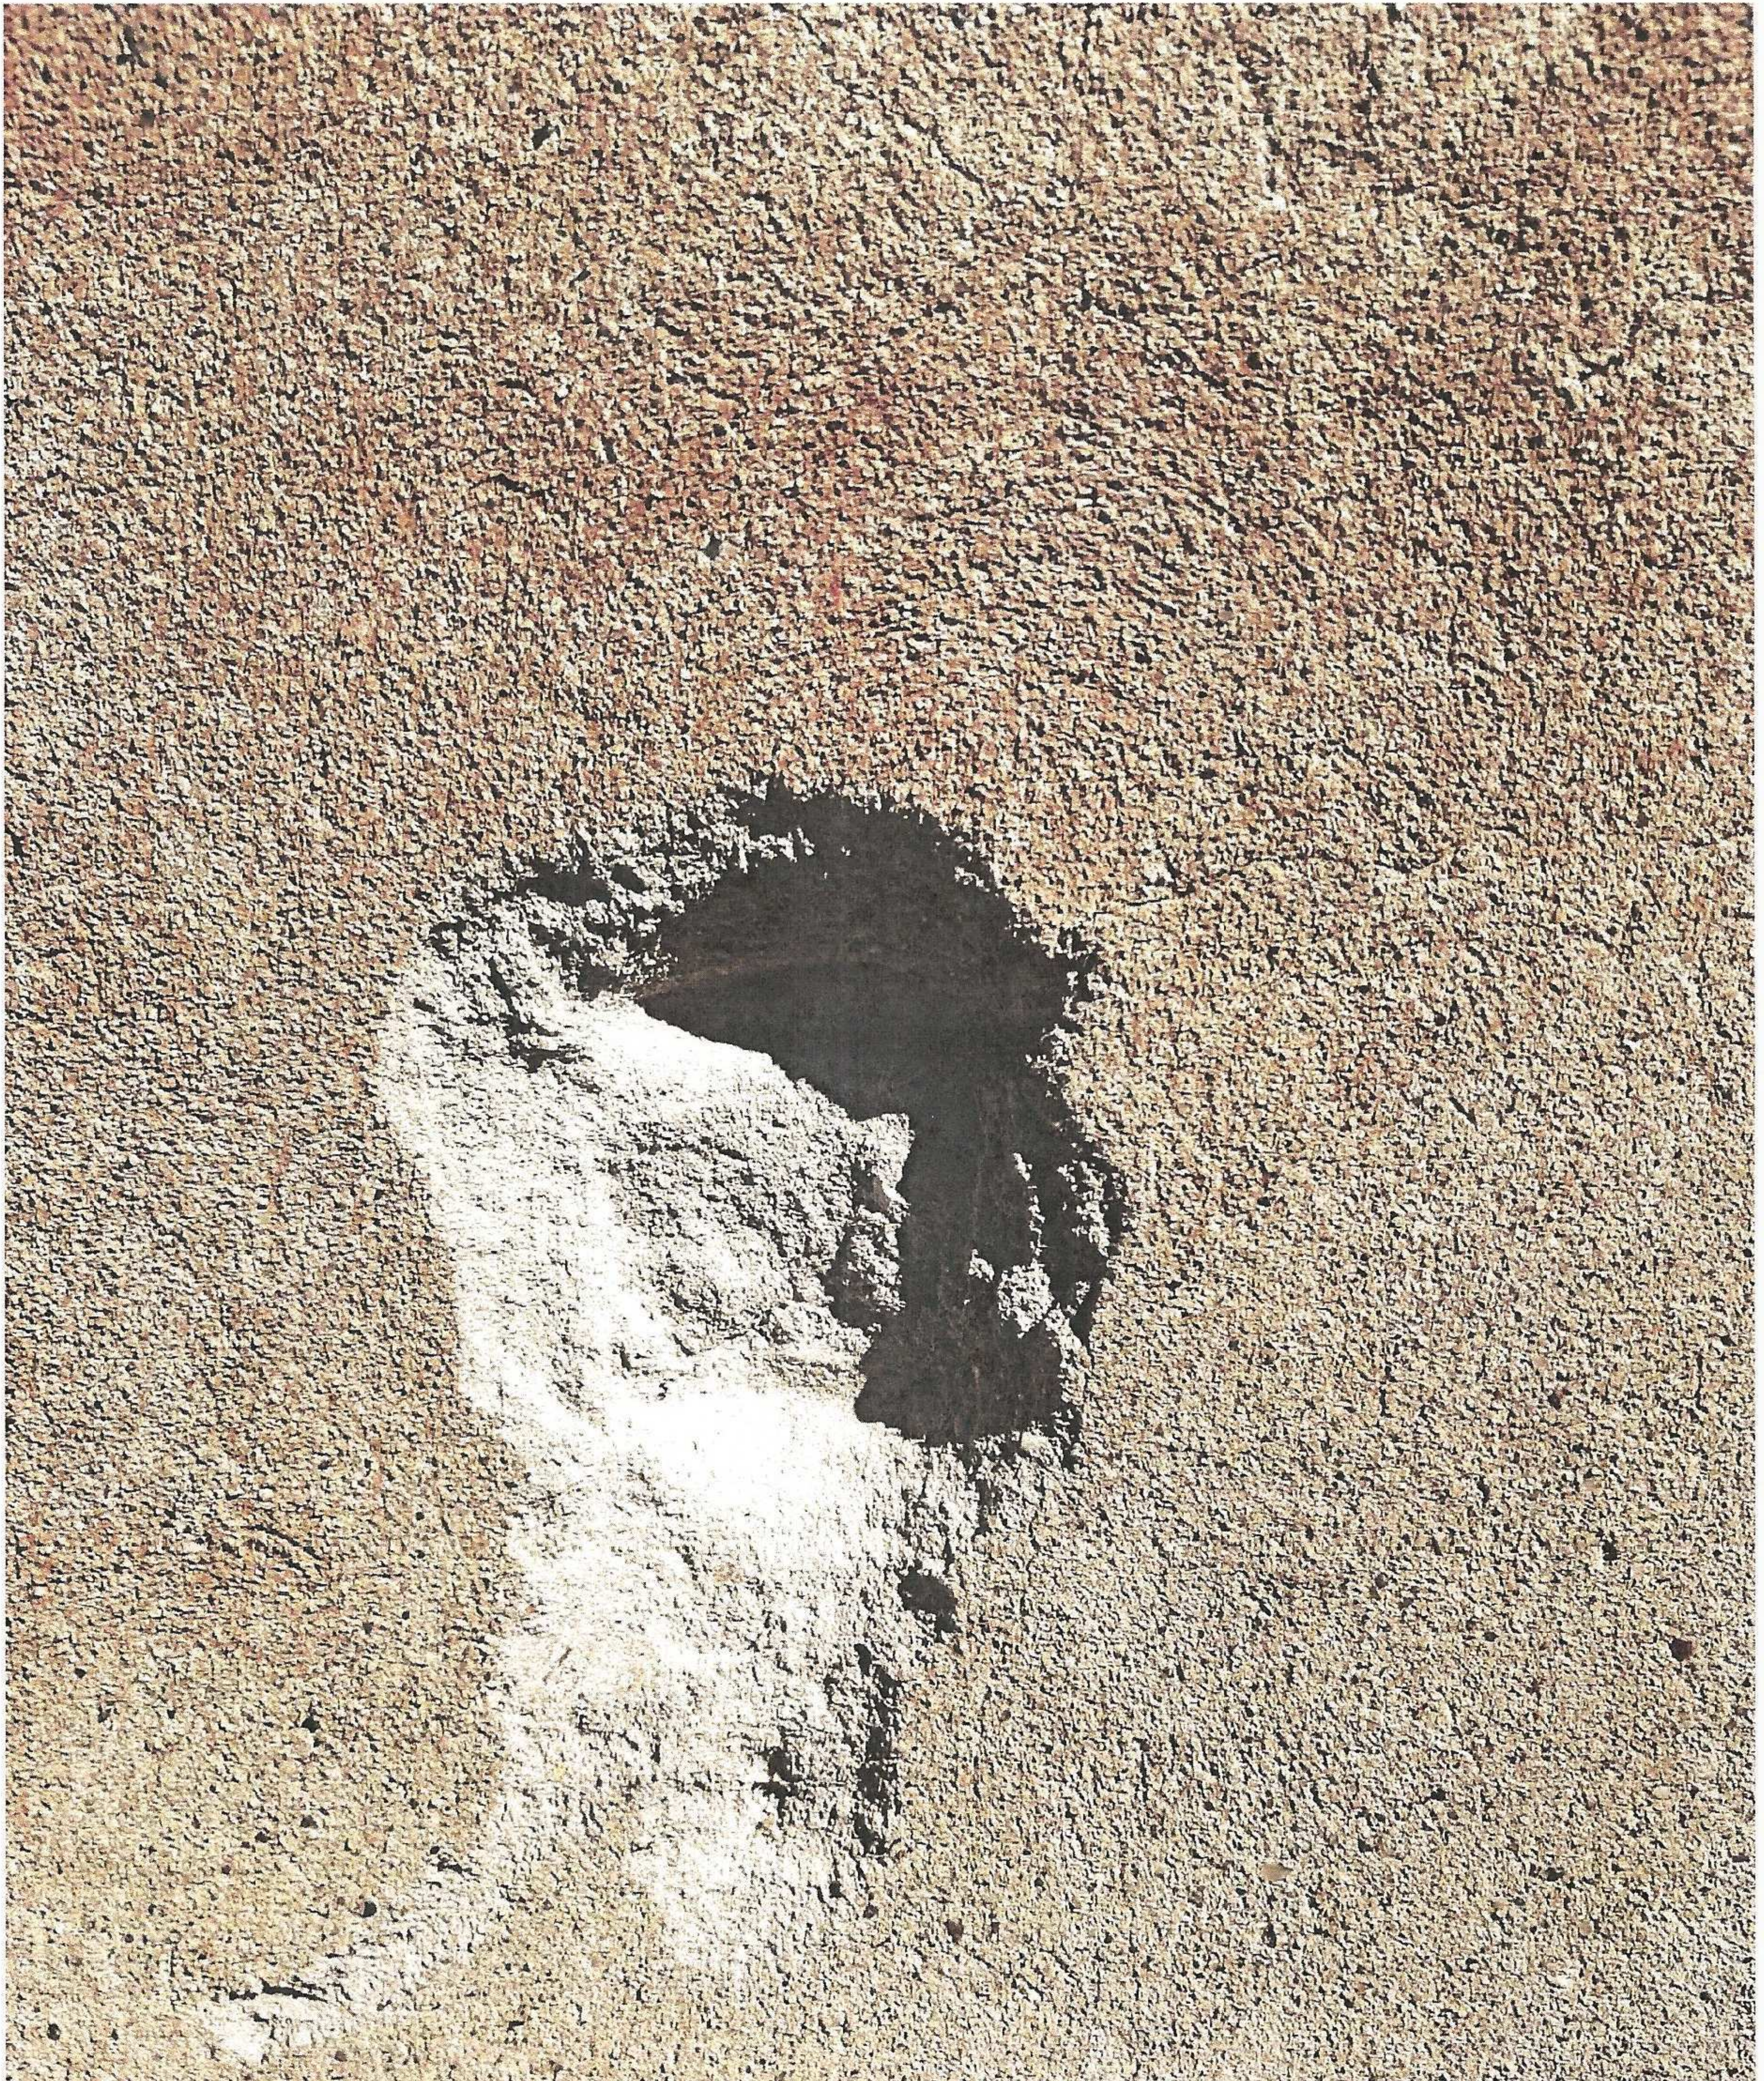
Fot. 28 . Kościół p.w. Świętej Jadwigi Śląskiej w Gilowie ; fragmenty elewacji ciągu elewacji południowej ; widoczna gładka powierzchnia tynku wapiennego ze znacznie lepiej zachowana malaturą ; struktura tynku i jego grubość tak jak na pozostałych elewacjach korpusu.

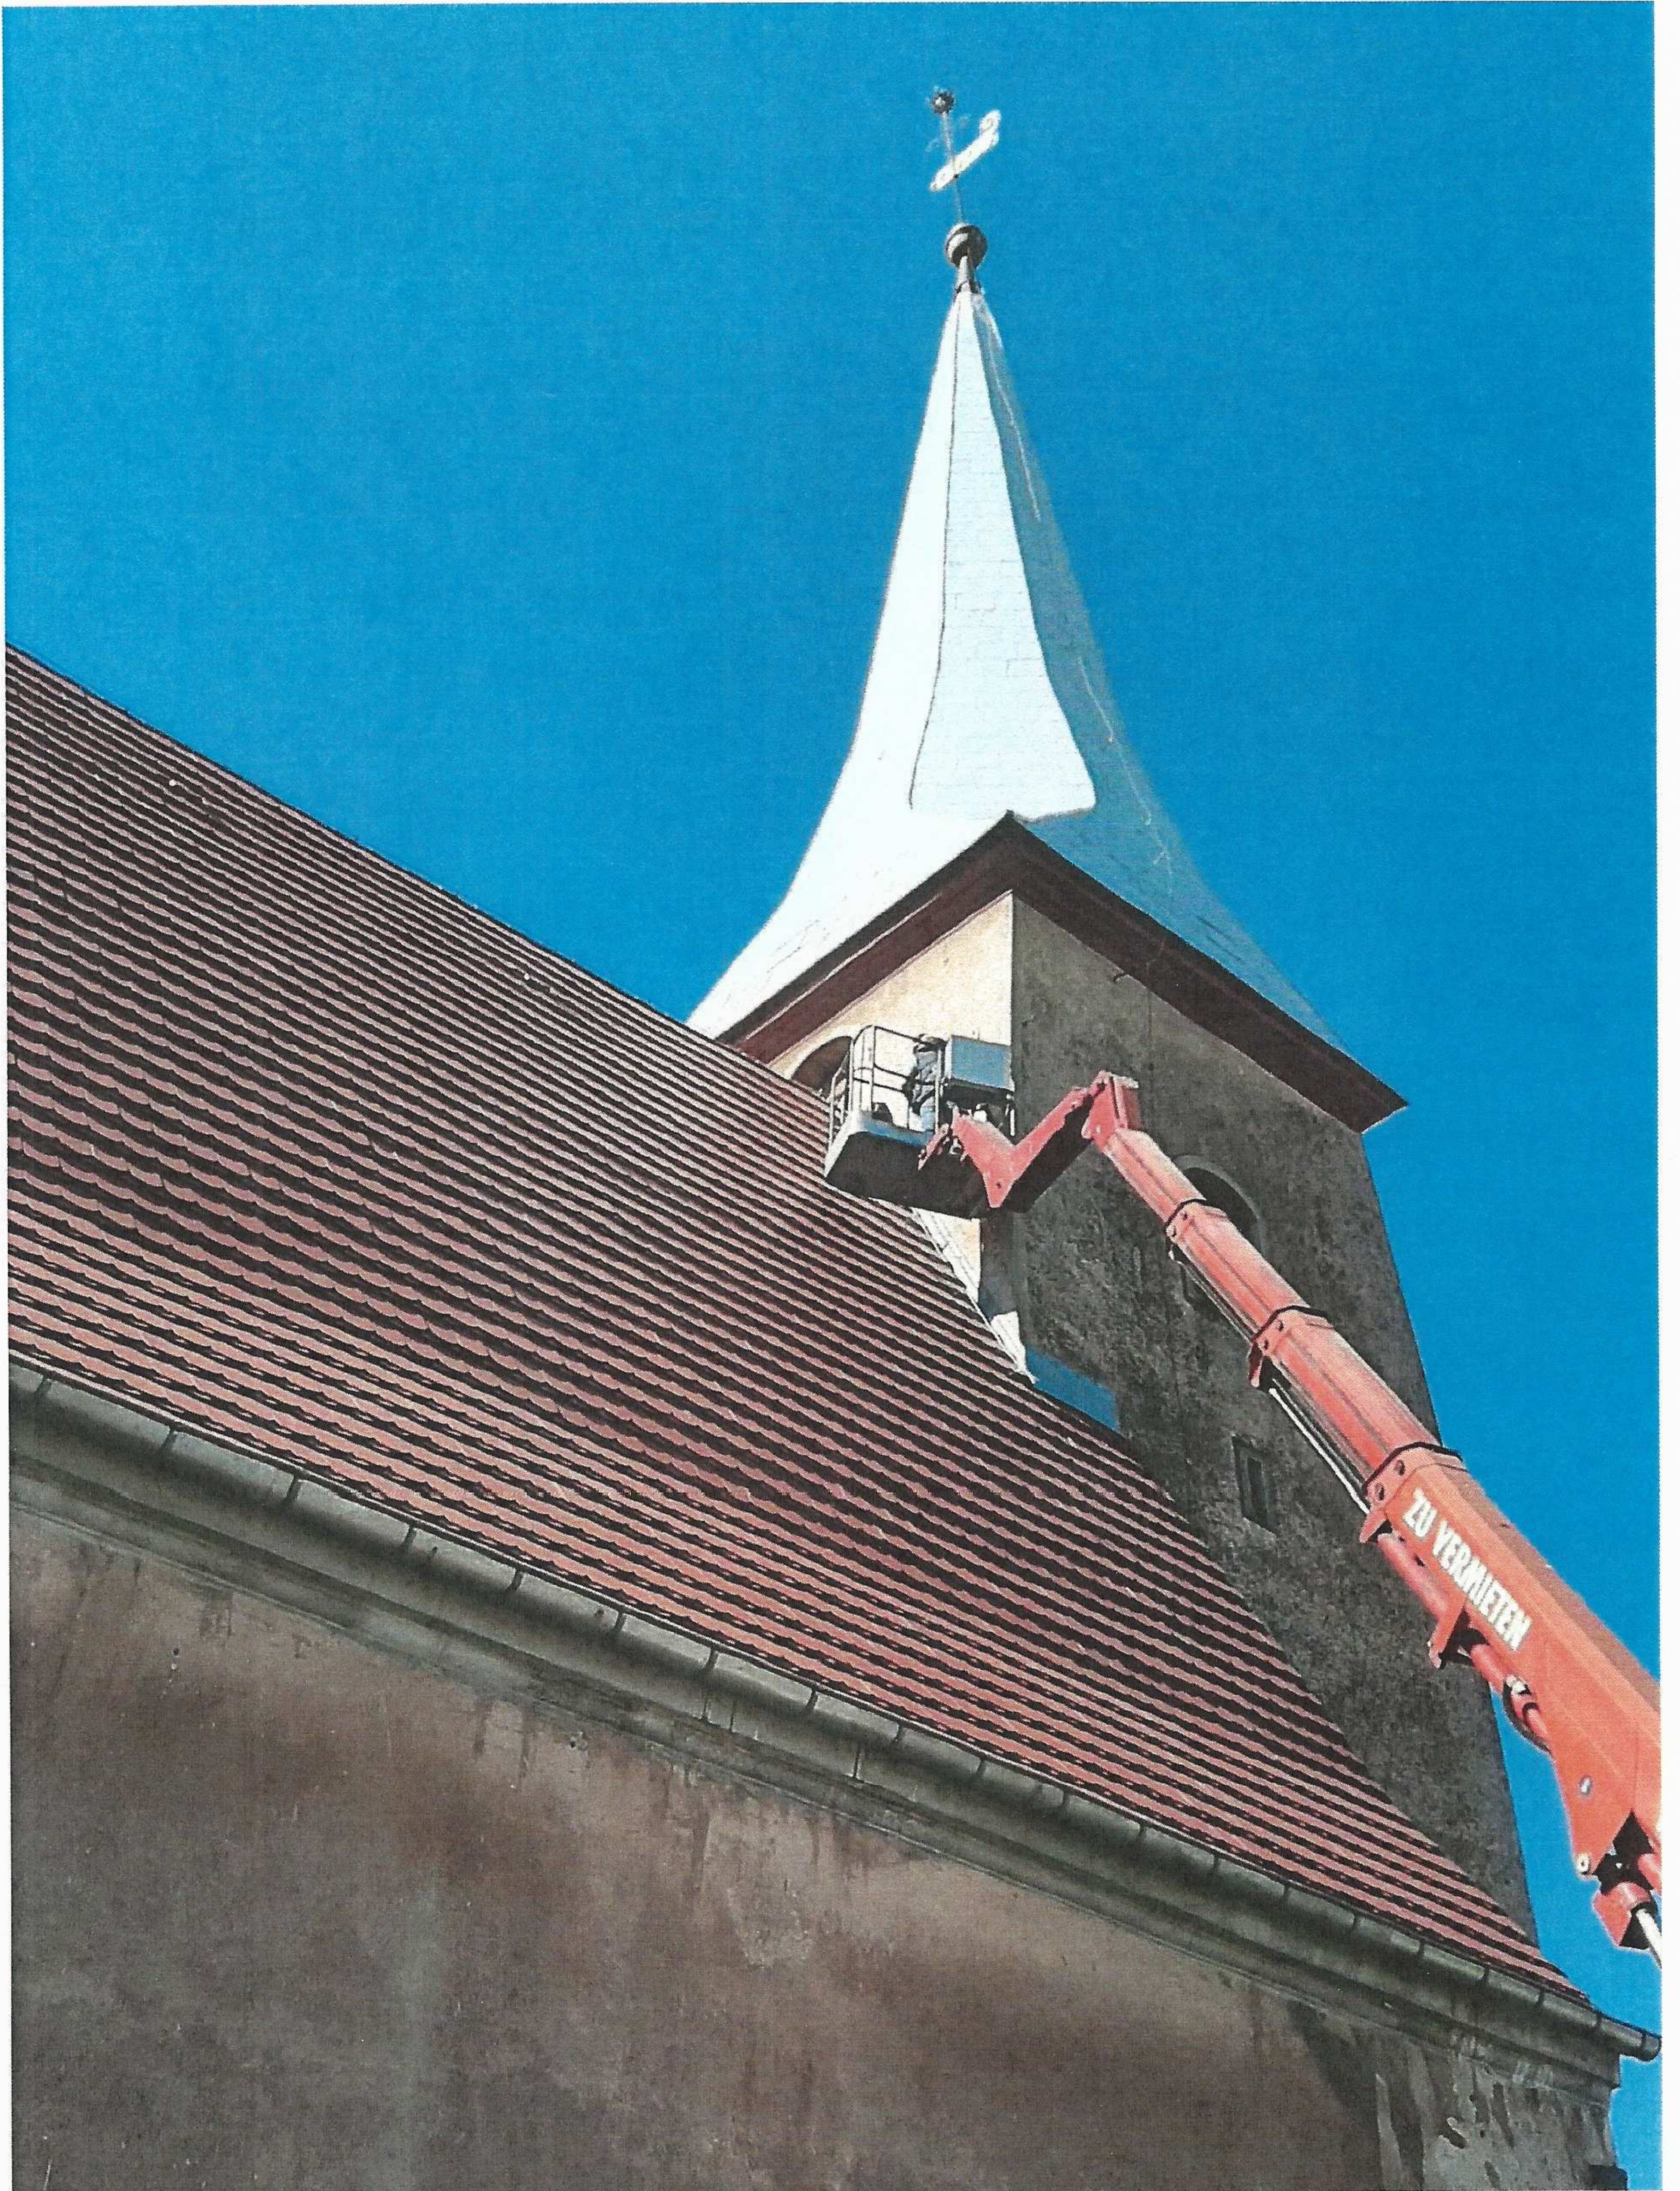
Fot.29.. Kościół p.w. Świętej Jadwigi Śląskiej w Gilowie ; fragmenty elewacji północnej nawy na styku z wieżą - w trakcie wykonywania odkrywek.

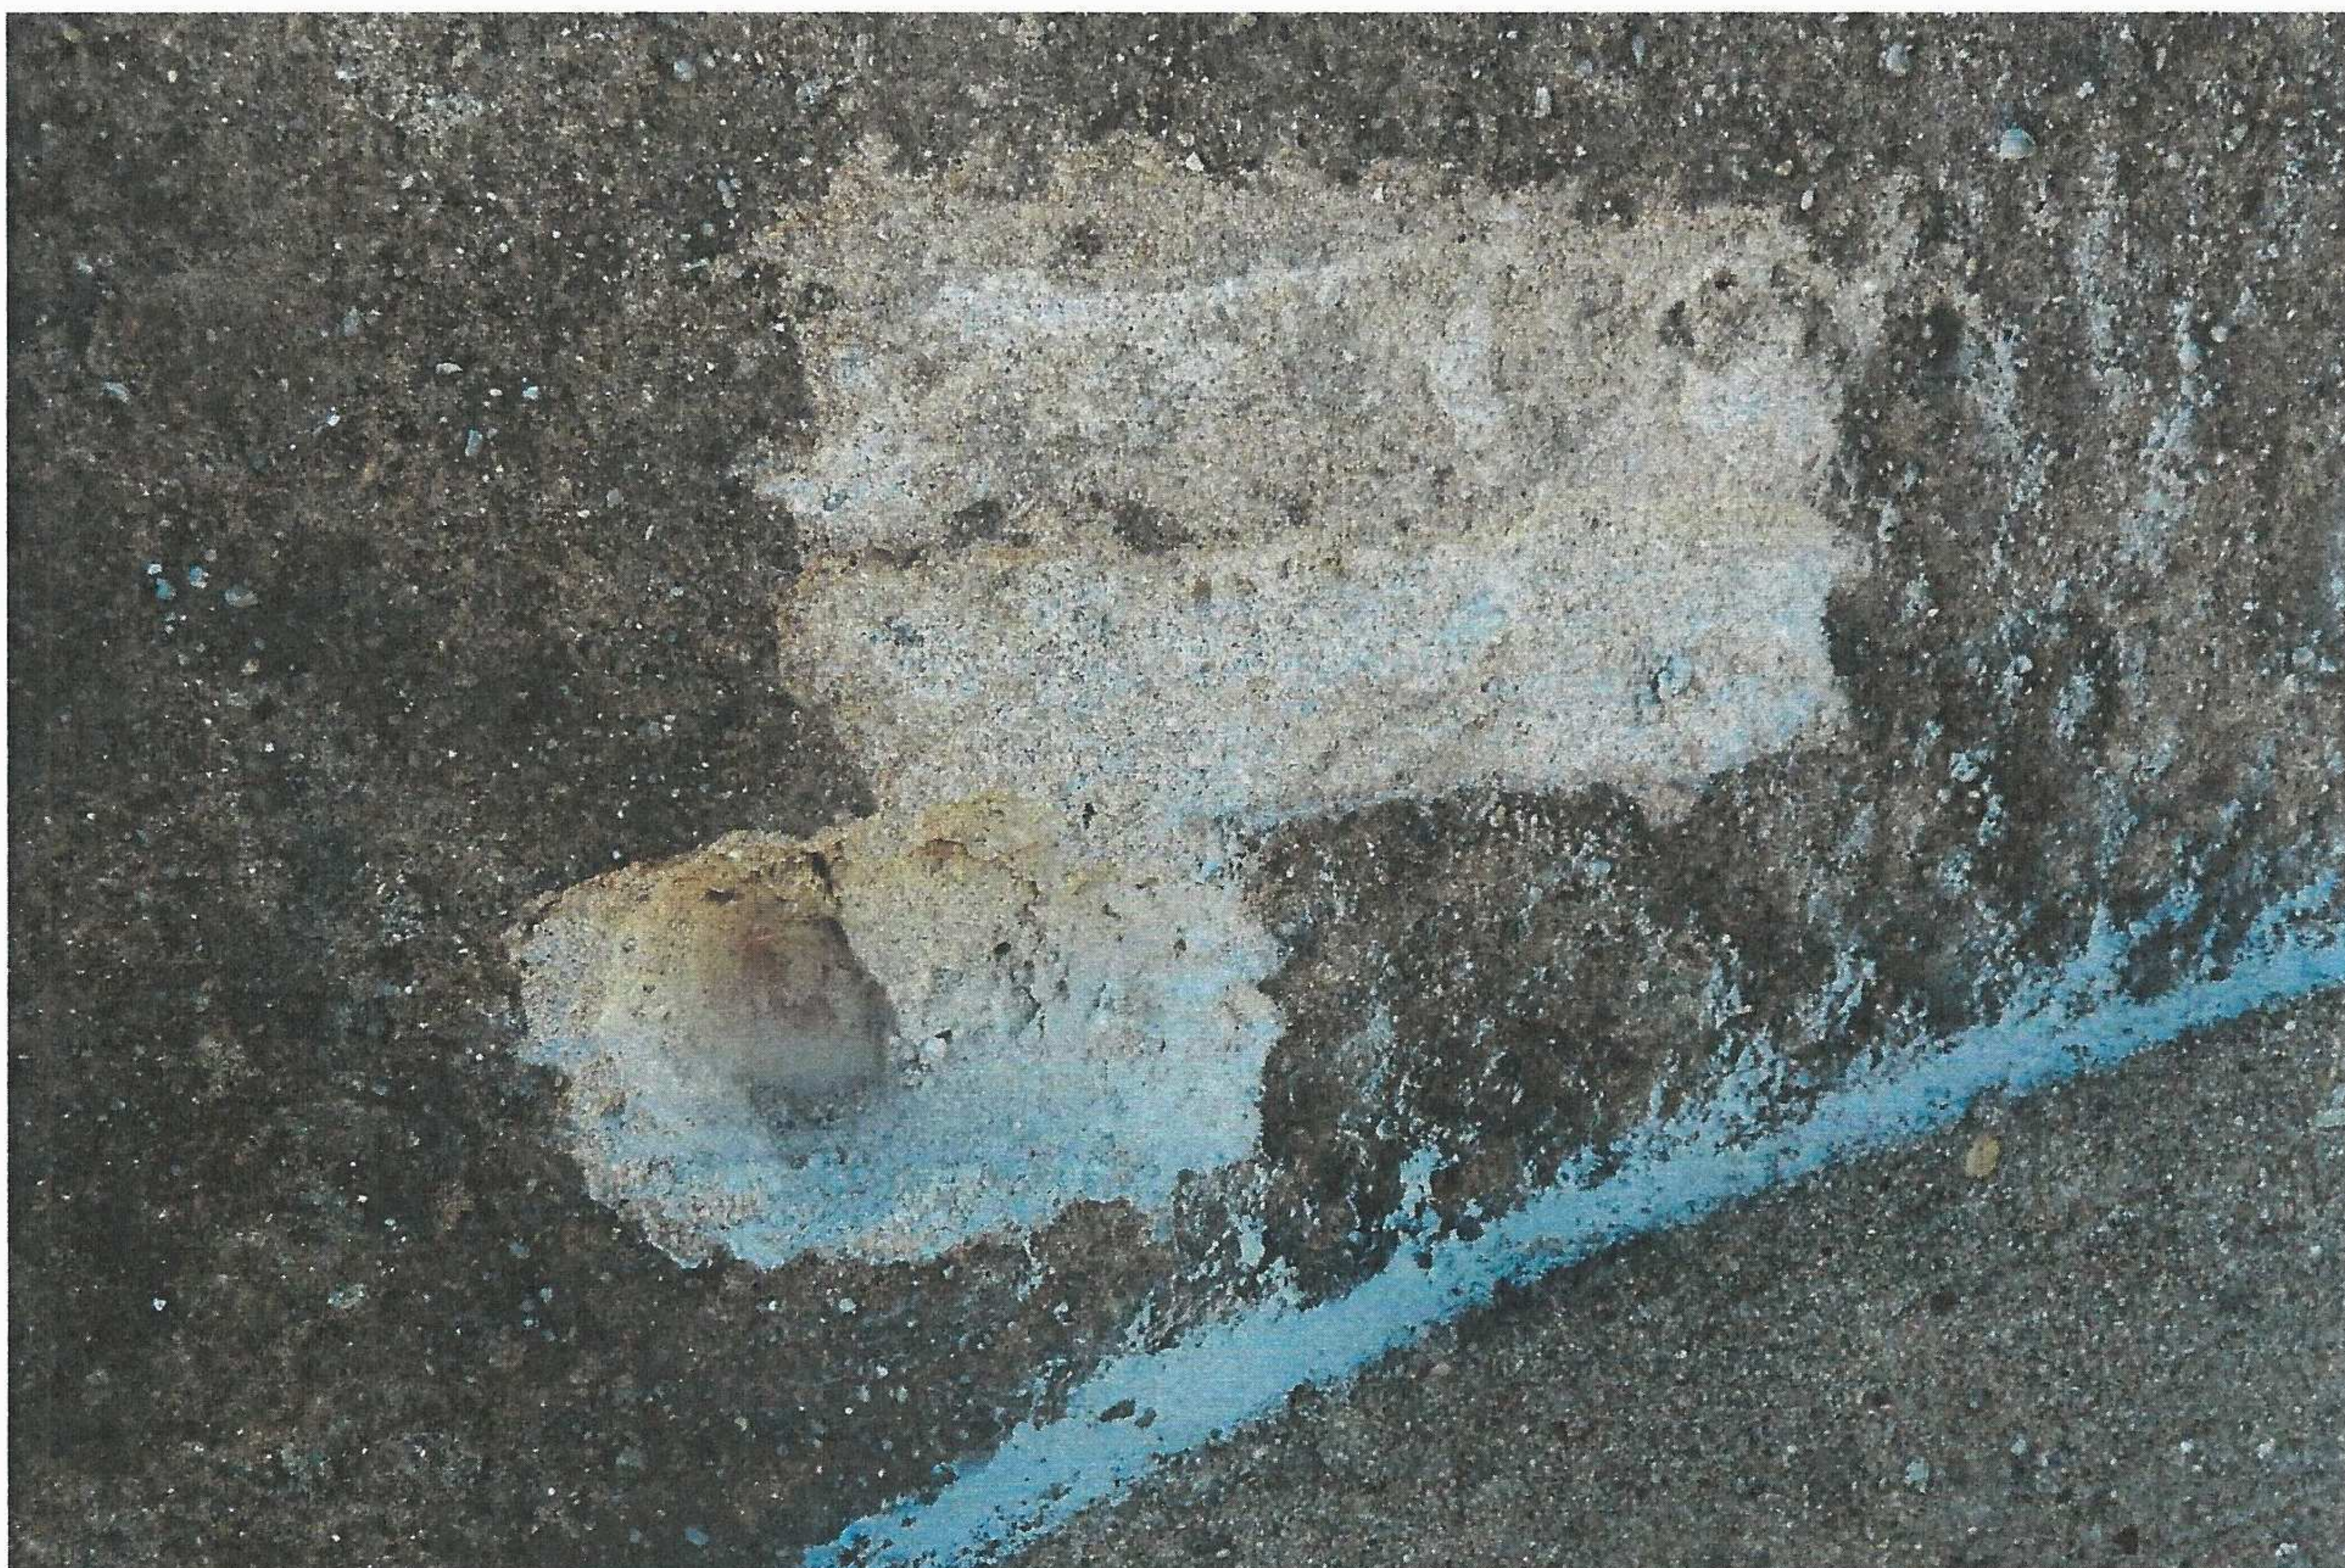
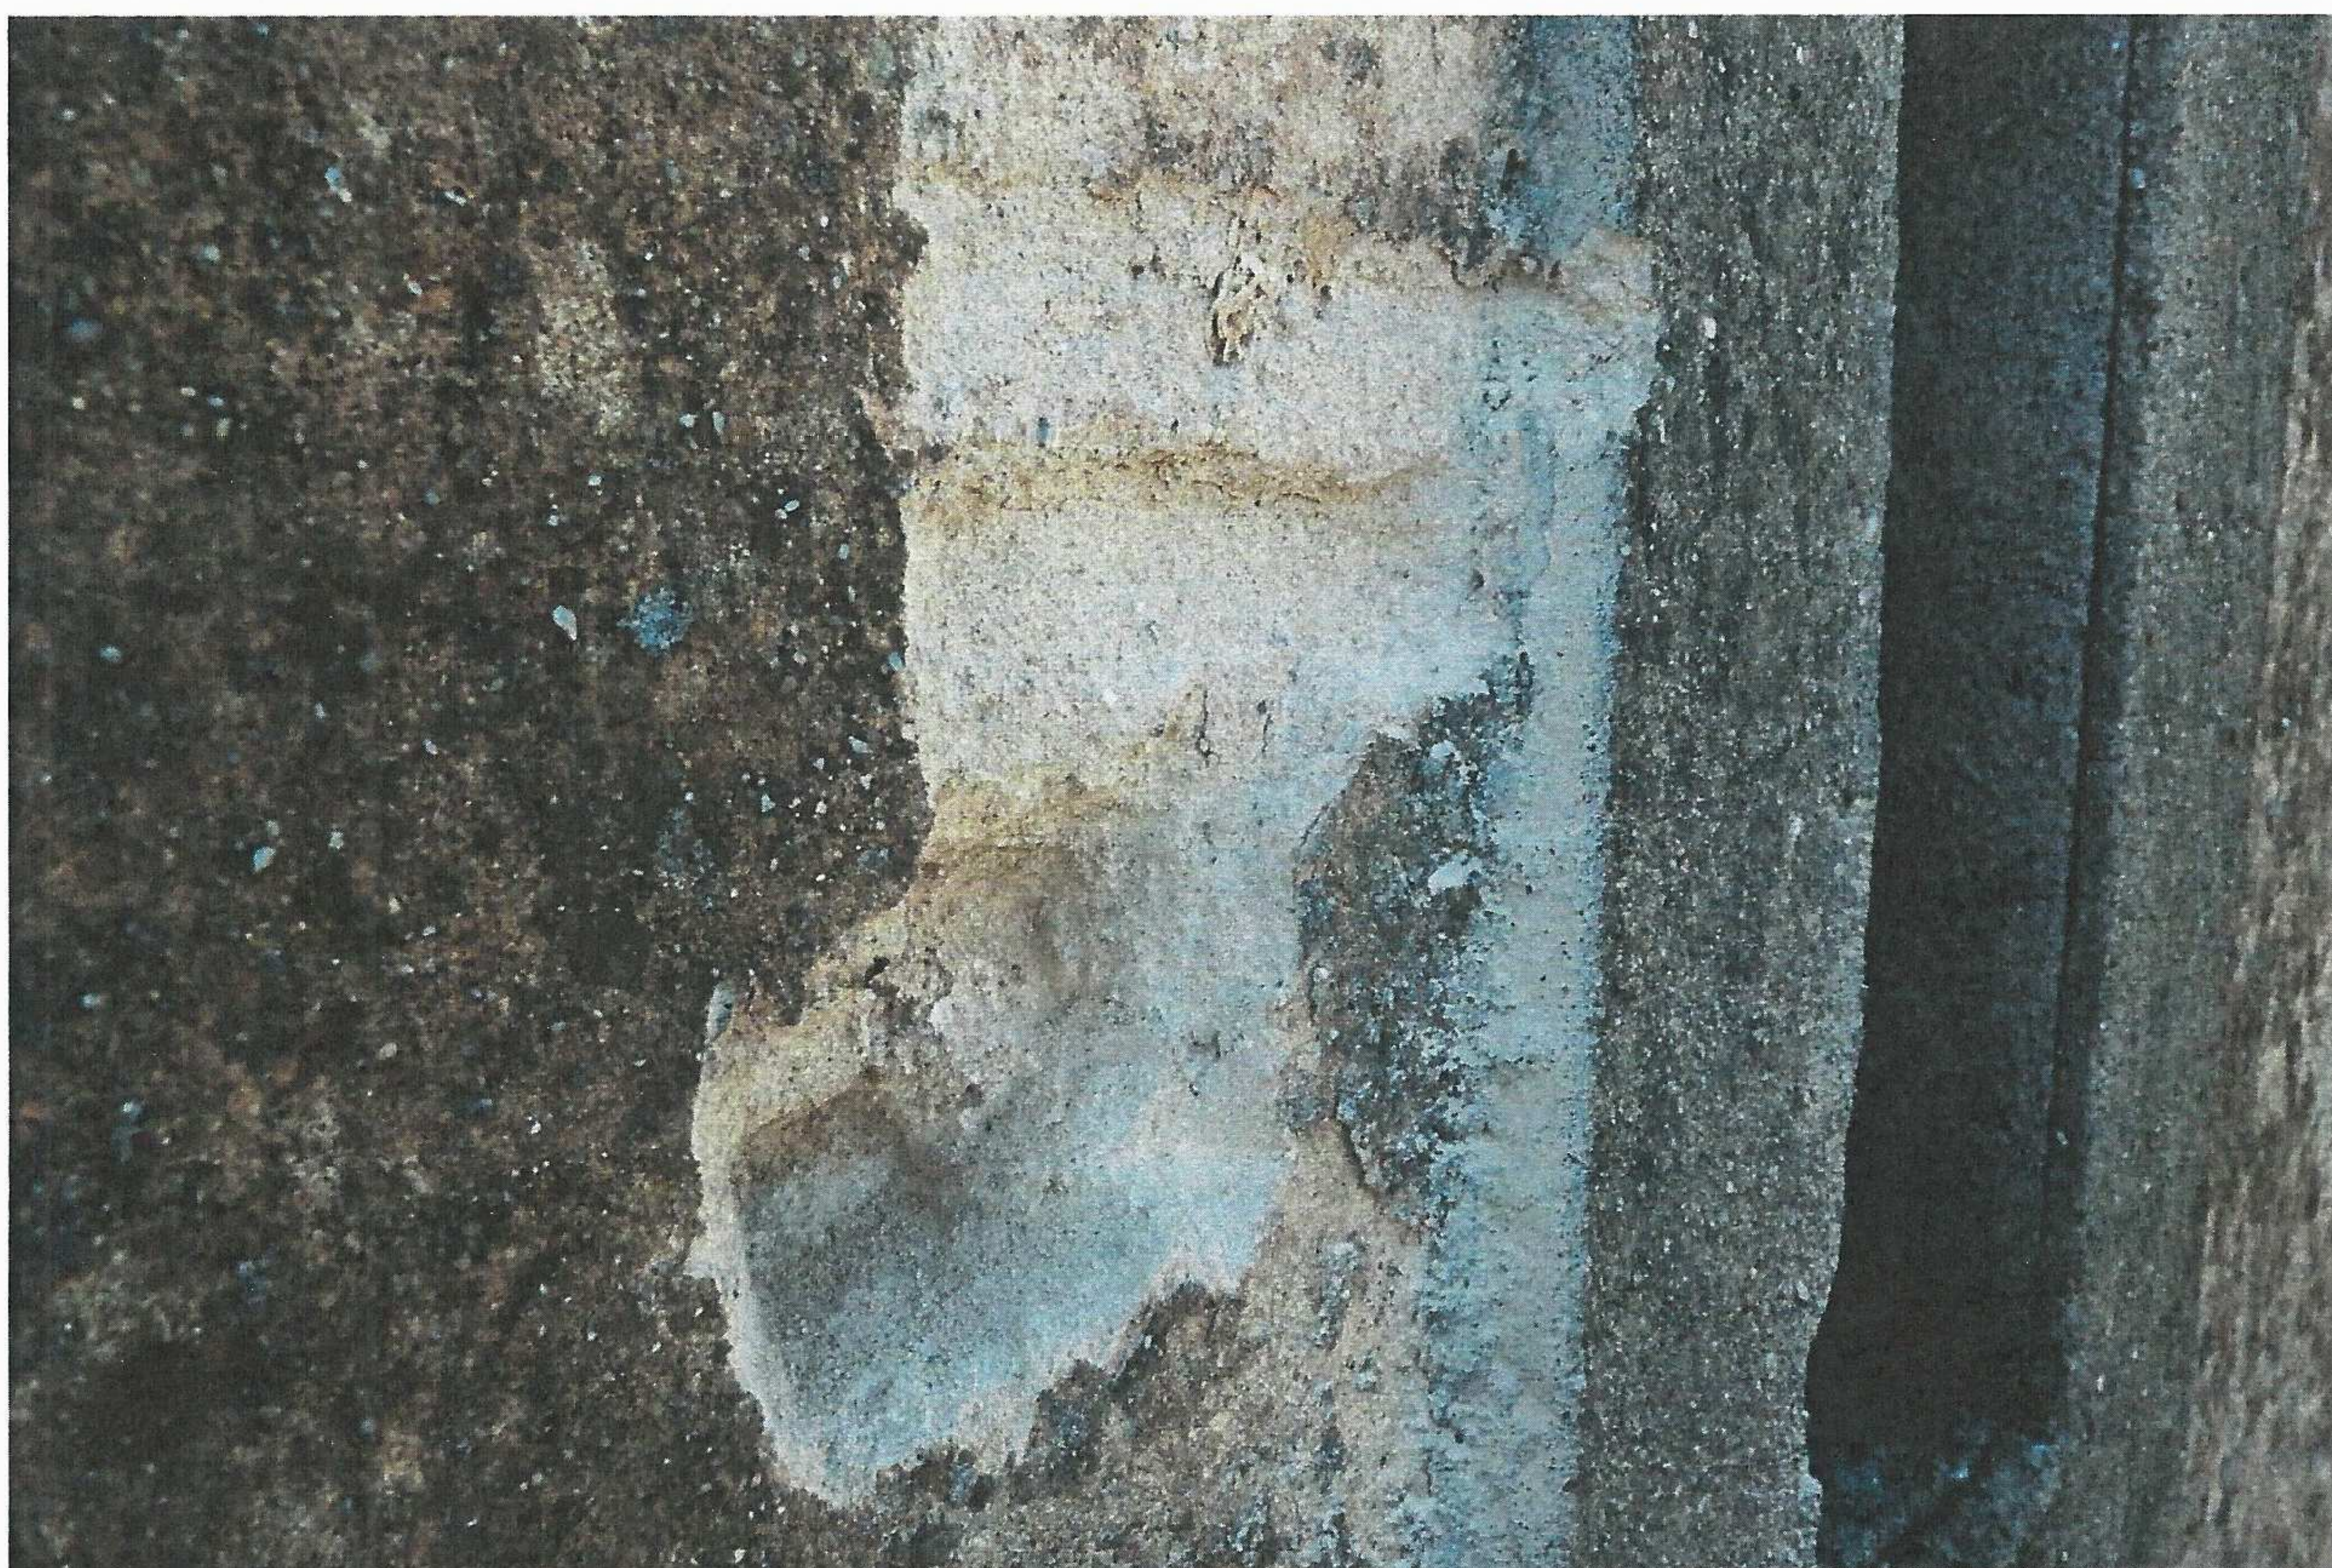
Fot.30 i 31 .. Kościół p.w. Świętej Jadwigi Śląskiej w Gilowie ; odkrywki przy otworach okiennych wieży [strona wschodnia i północna] widoczna znaczna grubość tynku wapiennego oraz silne zabrudzenie powierzchniowe [spetryfikowane] ; ślady porażenia biologicznego.
