DOKUMENTACJA Z PRZEPROWADZONYCH BADAŃ STRATYGRAFICZNYCH
[w zakresie dostępnym]
NA ELEWACJACH ZEWNĘTRZNYCH
KOŚCIOŁA P.W.ŚWIETEJ JADWIGI ŚLĄSKIEJ
W GILOWIE [gmina Niemcza]
WRAZ Z PROGRAMEM PRAC KONSERWATORSKICH.

PARAFIA RZYMSKO-KATOLICKA
P.W. ŚWIĘTEJ JADWIGI ŚLĄSKIEJ
GILÓW 42
58-230 NIEMCZA

NR W REJESTRZE ZABYTKÓW: A/1687/886 decyzja z dnia 30.06.1961

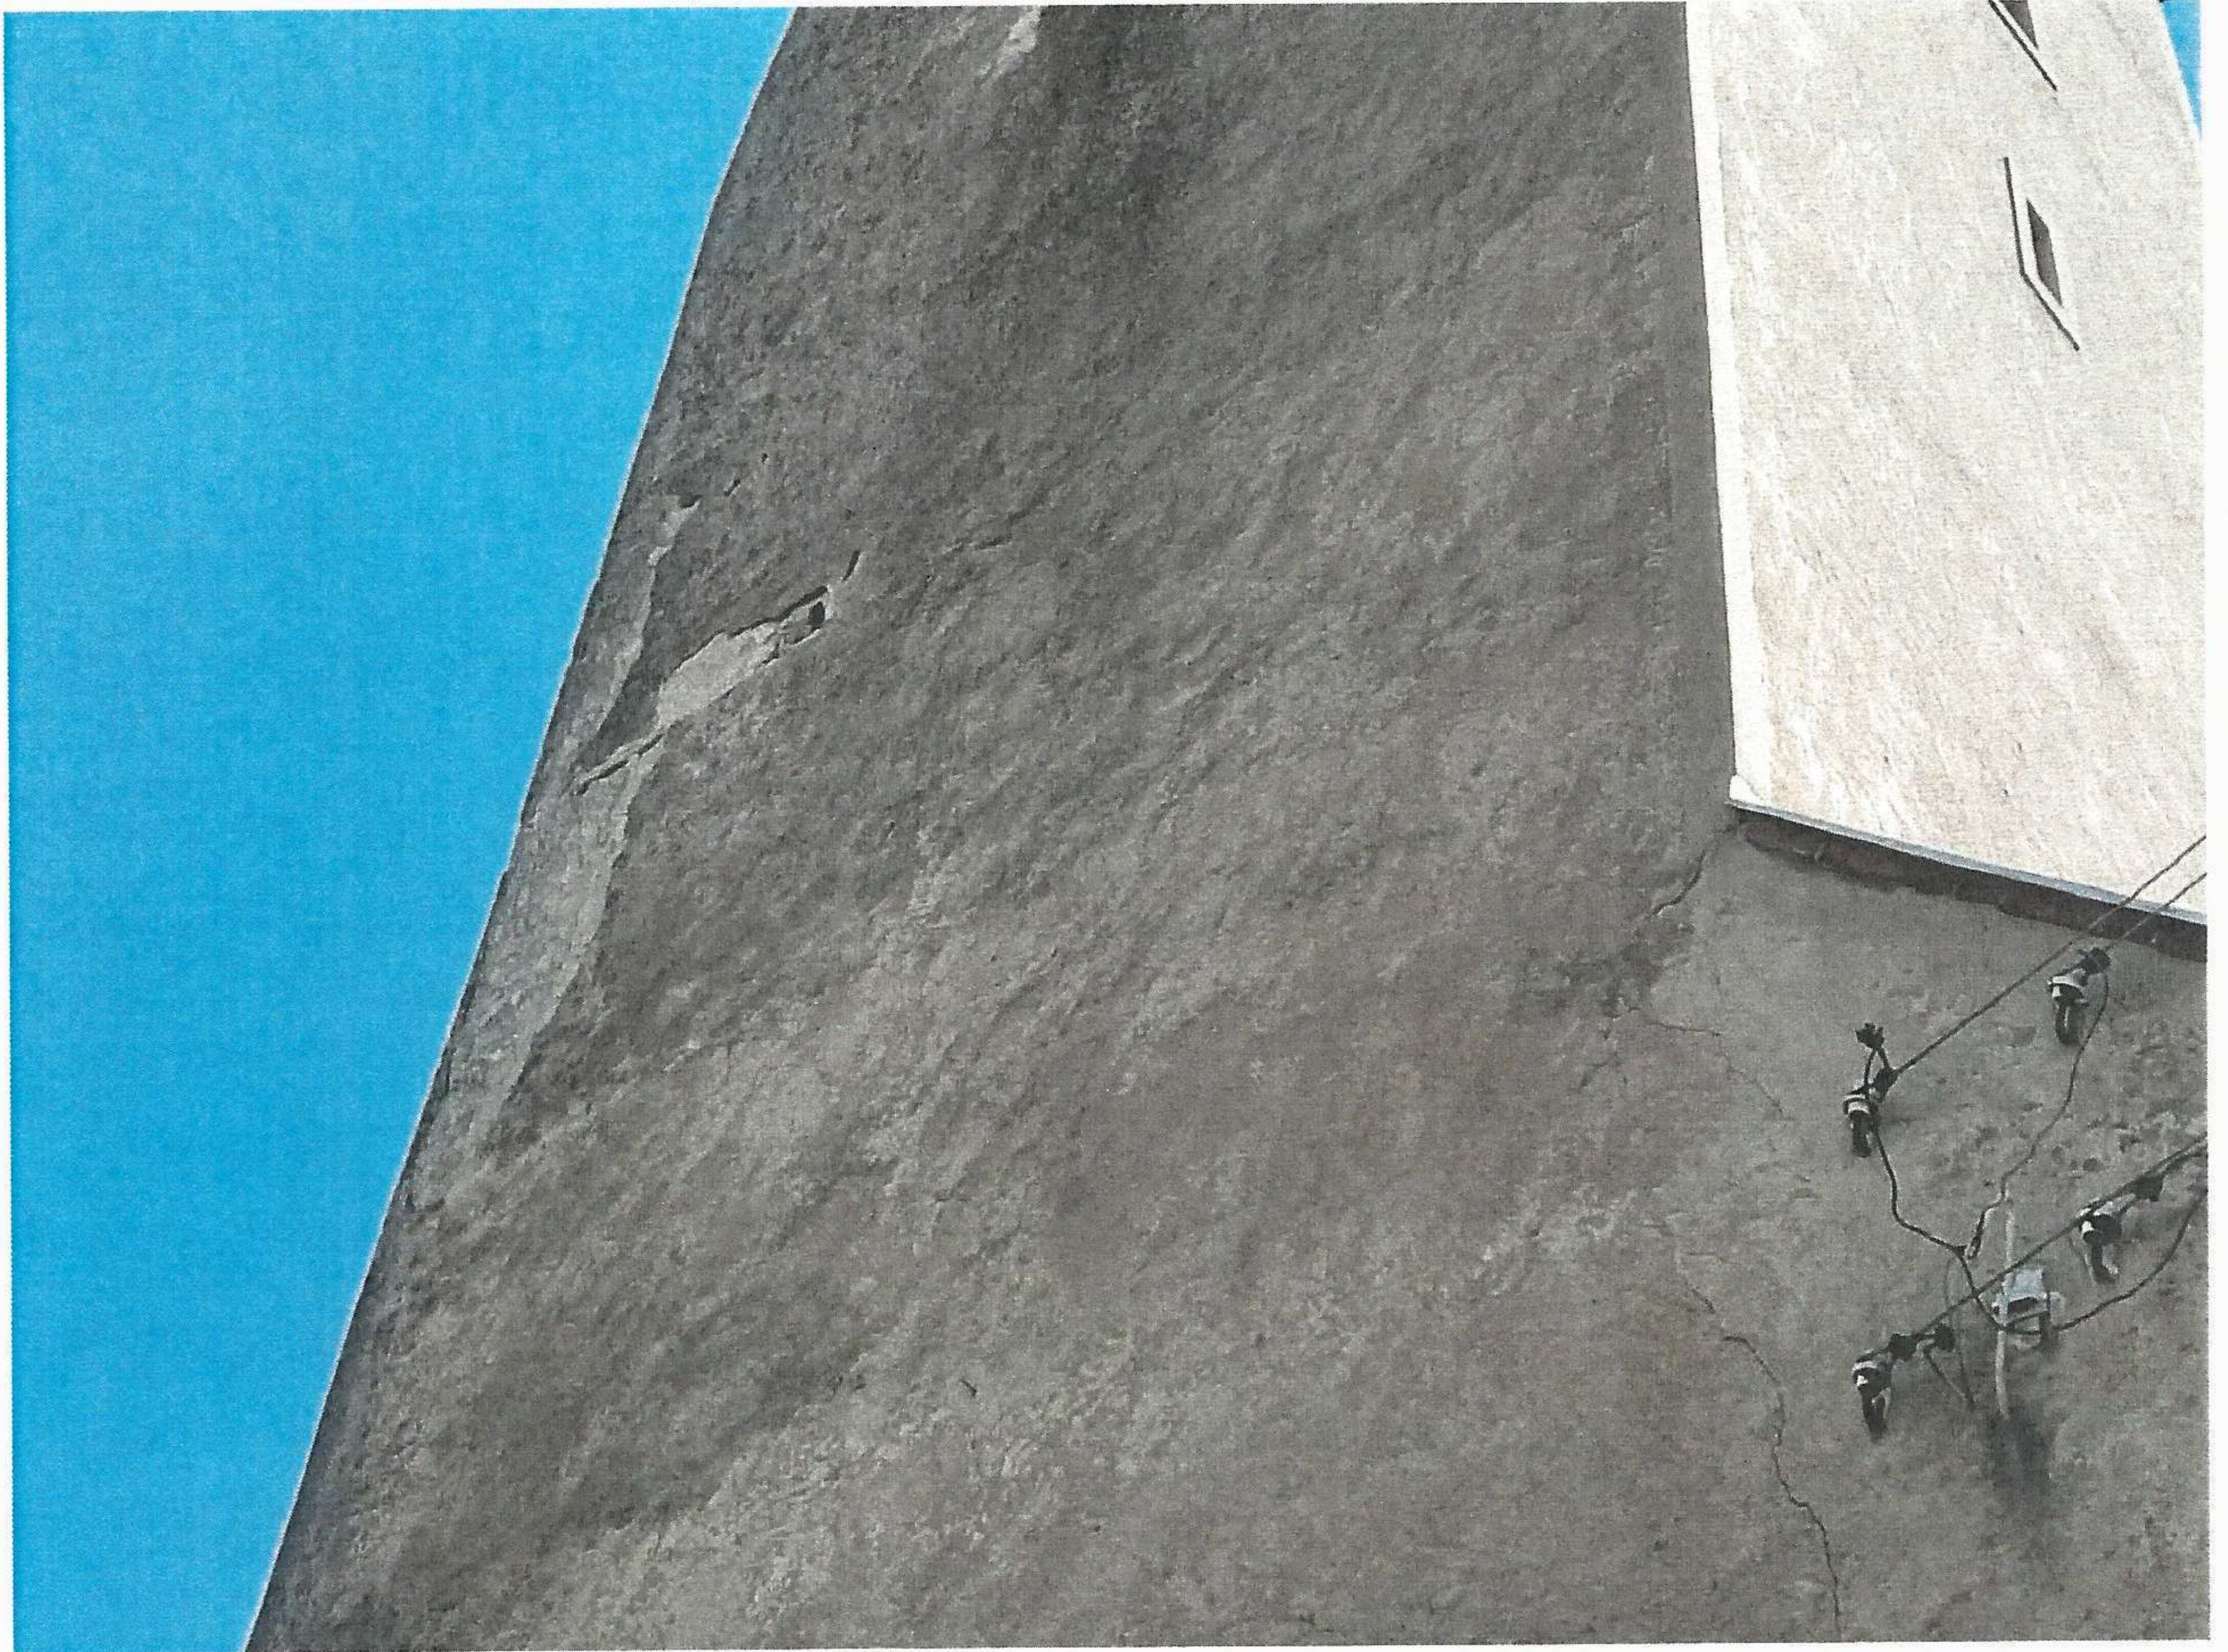
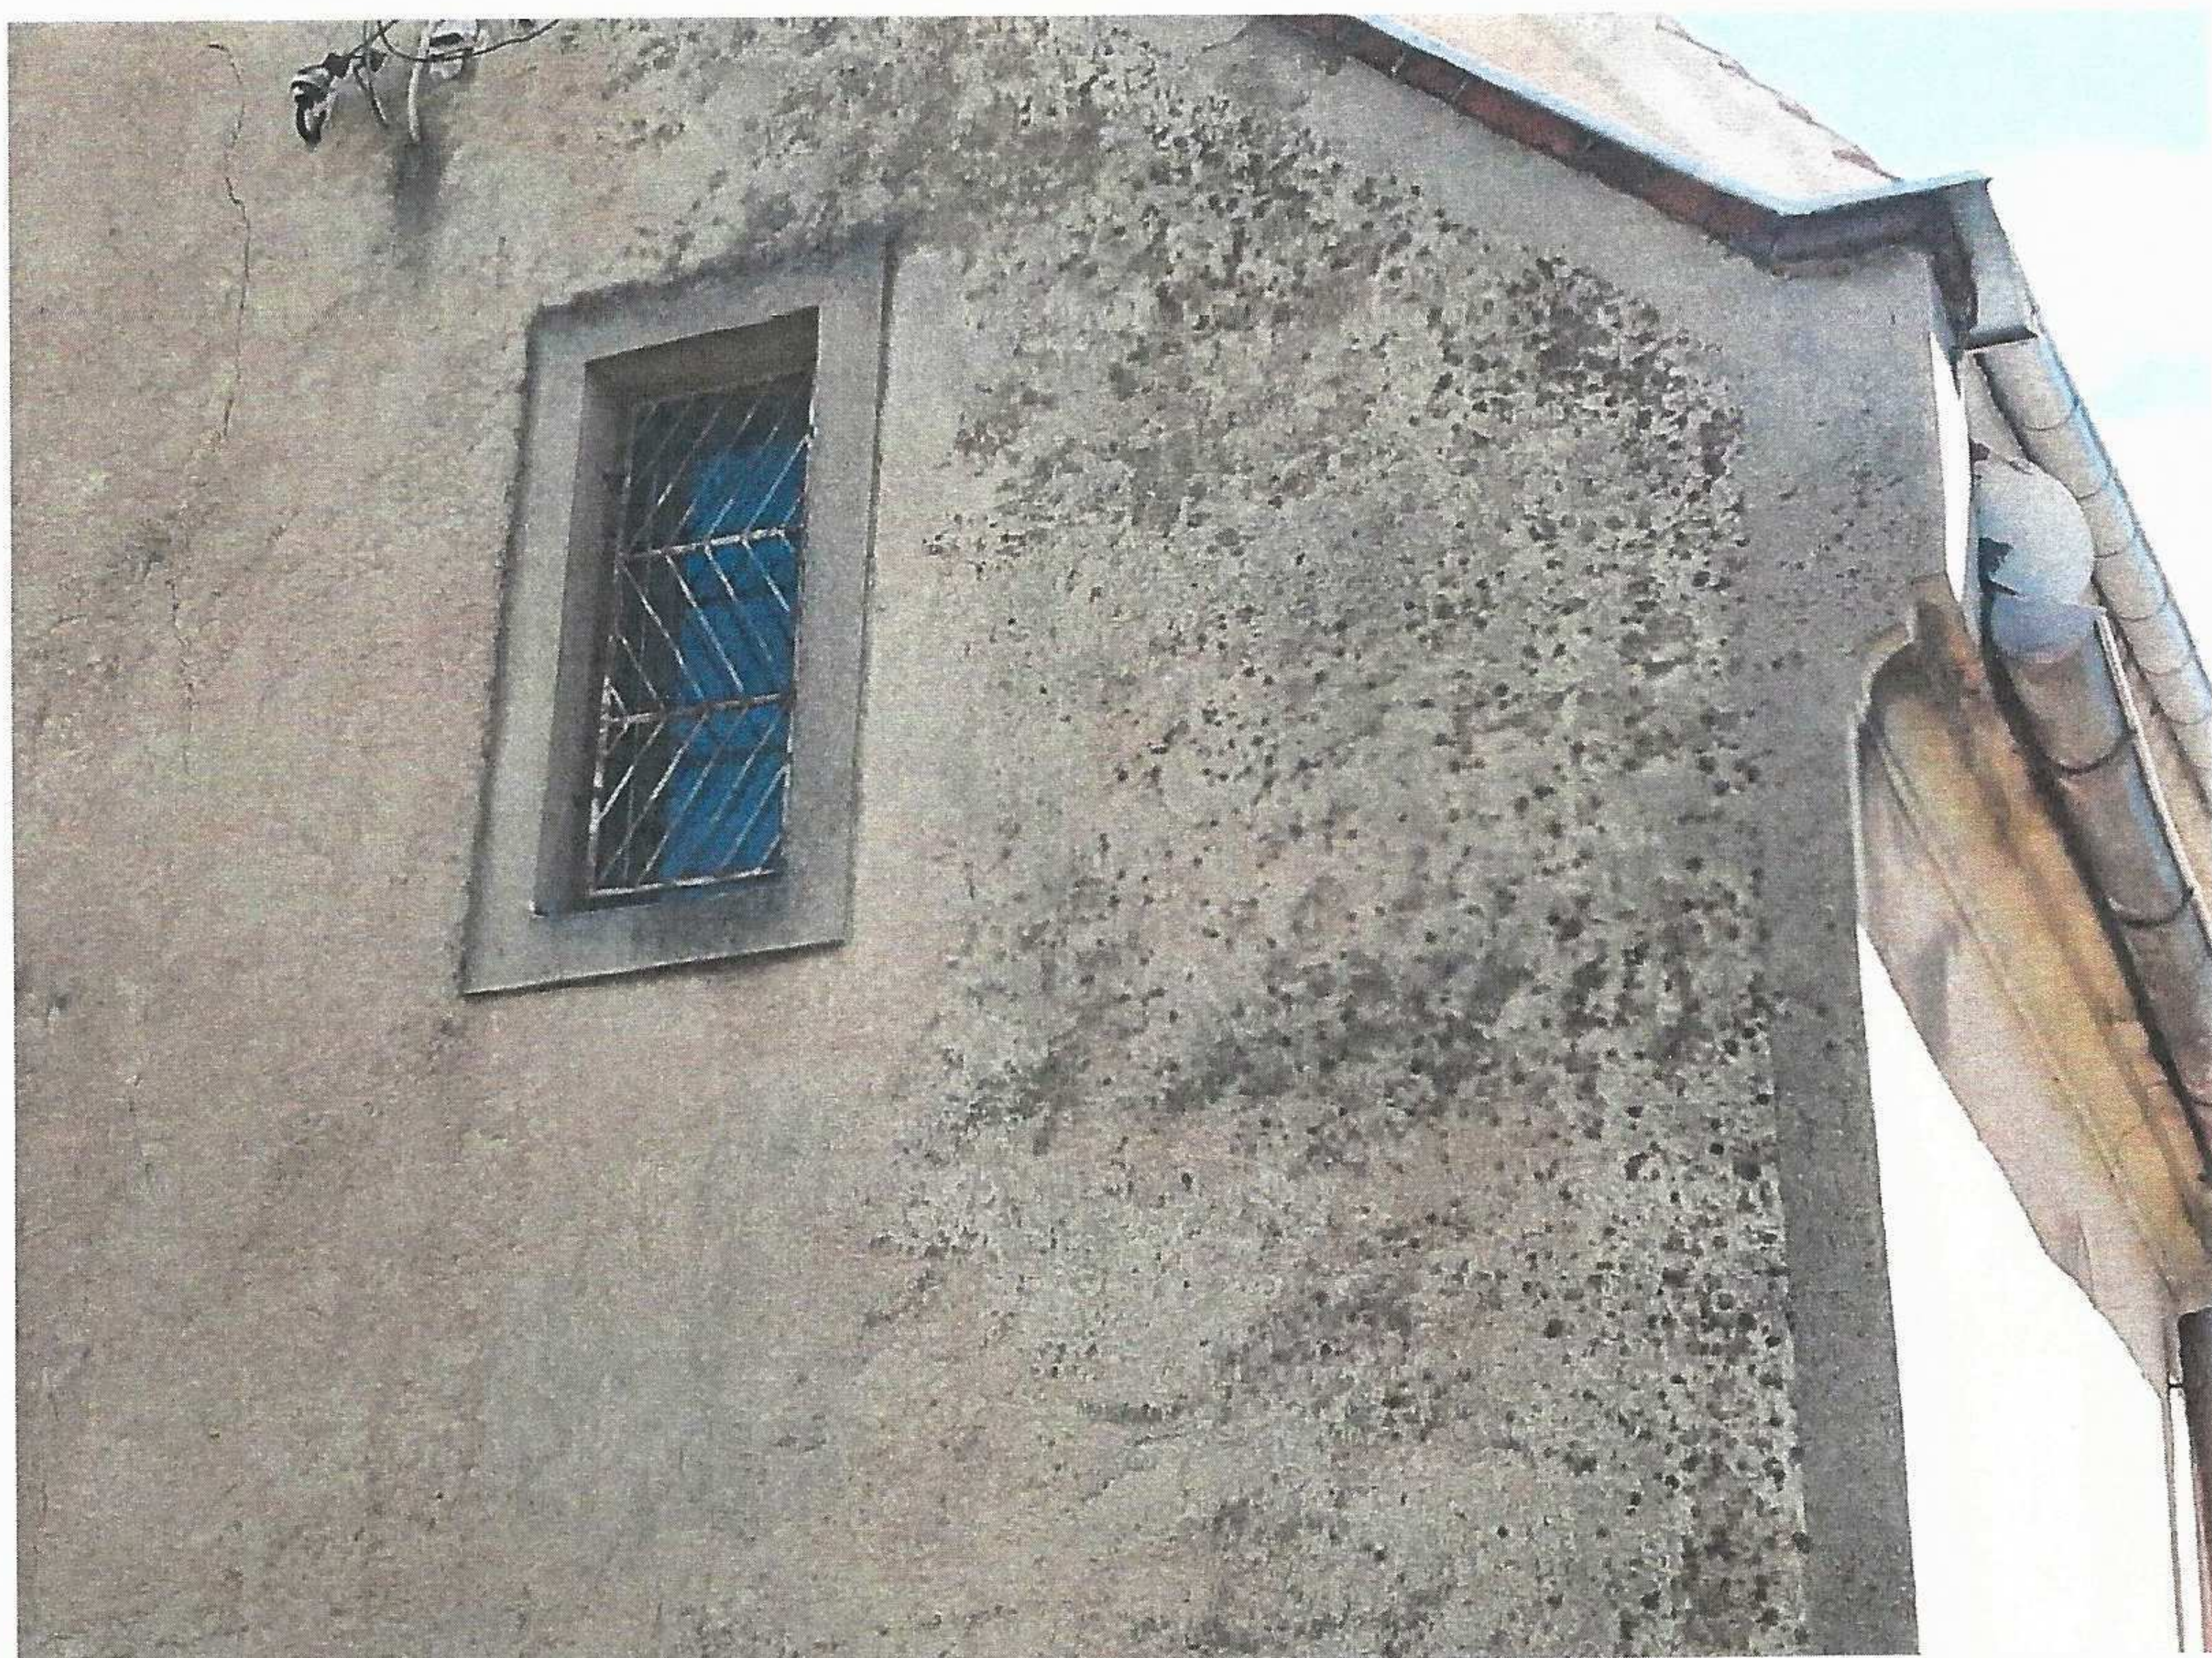
Fot. 32 i 33 .. Kościół p.w. Świętej Jadwigi Śląskiej w Gilowie ; fragmenty elewacji zachodnich wieży .Widoczne spękania i odspojenia tynków , znaczne zabrudzenia mechaniczne oraz lokalne porażenie biologiczne [zawilgocenie]

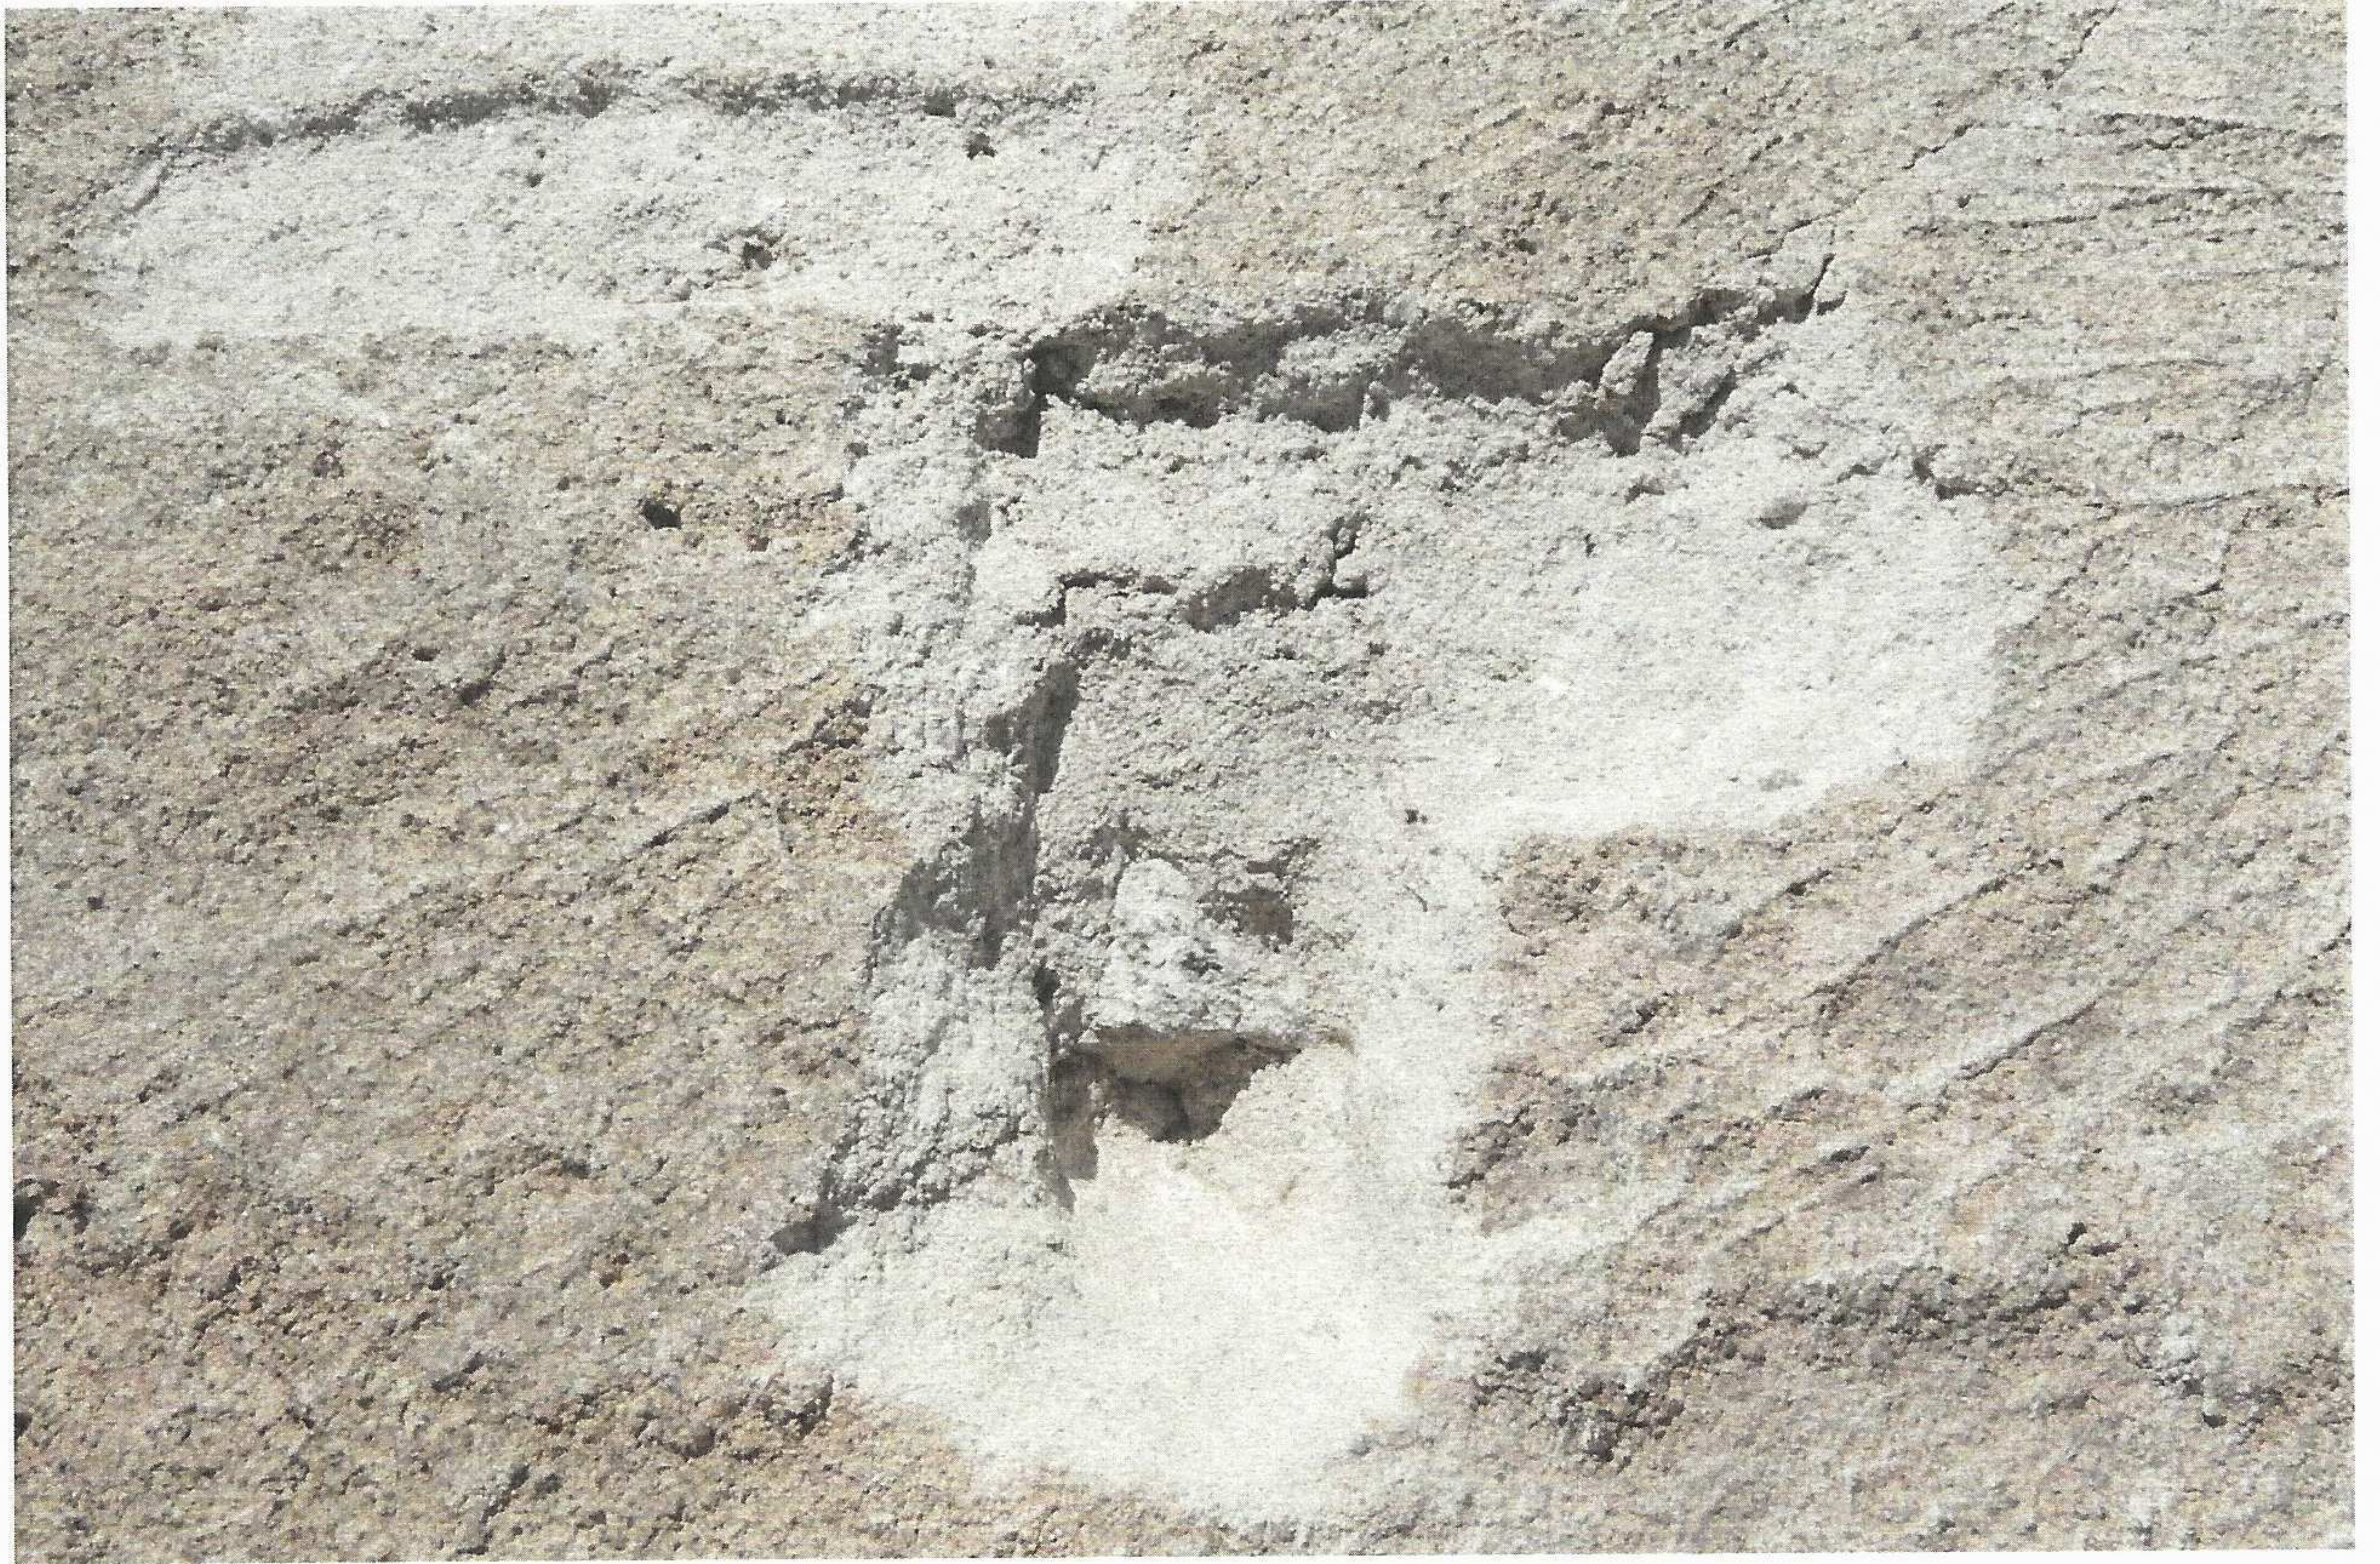
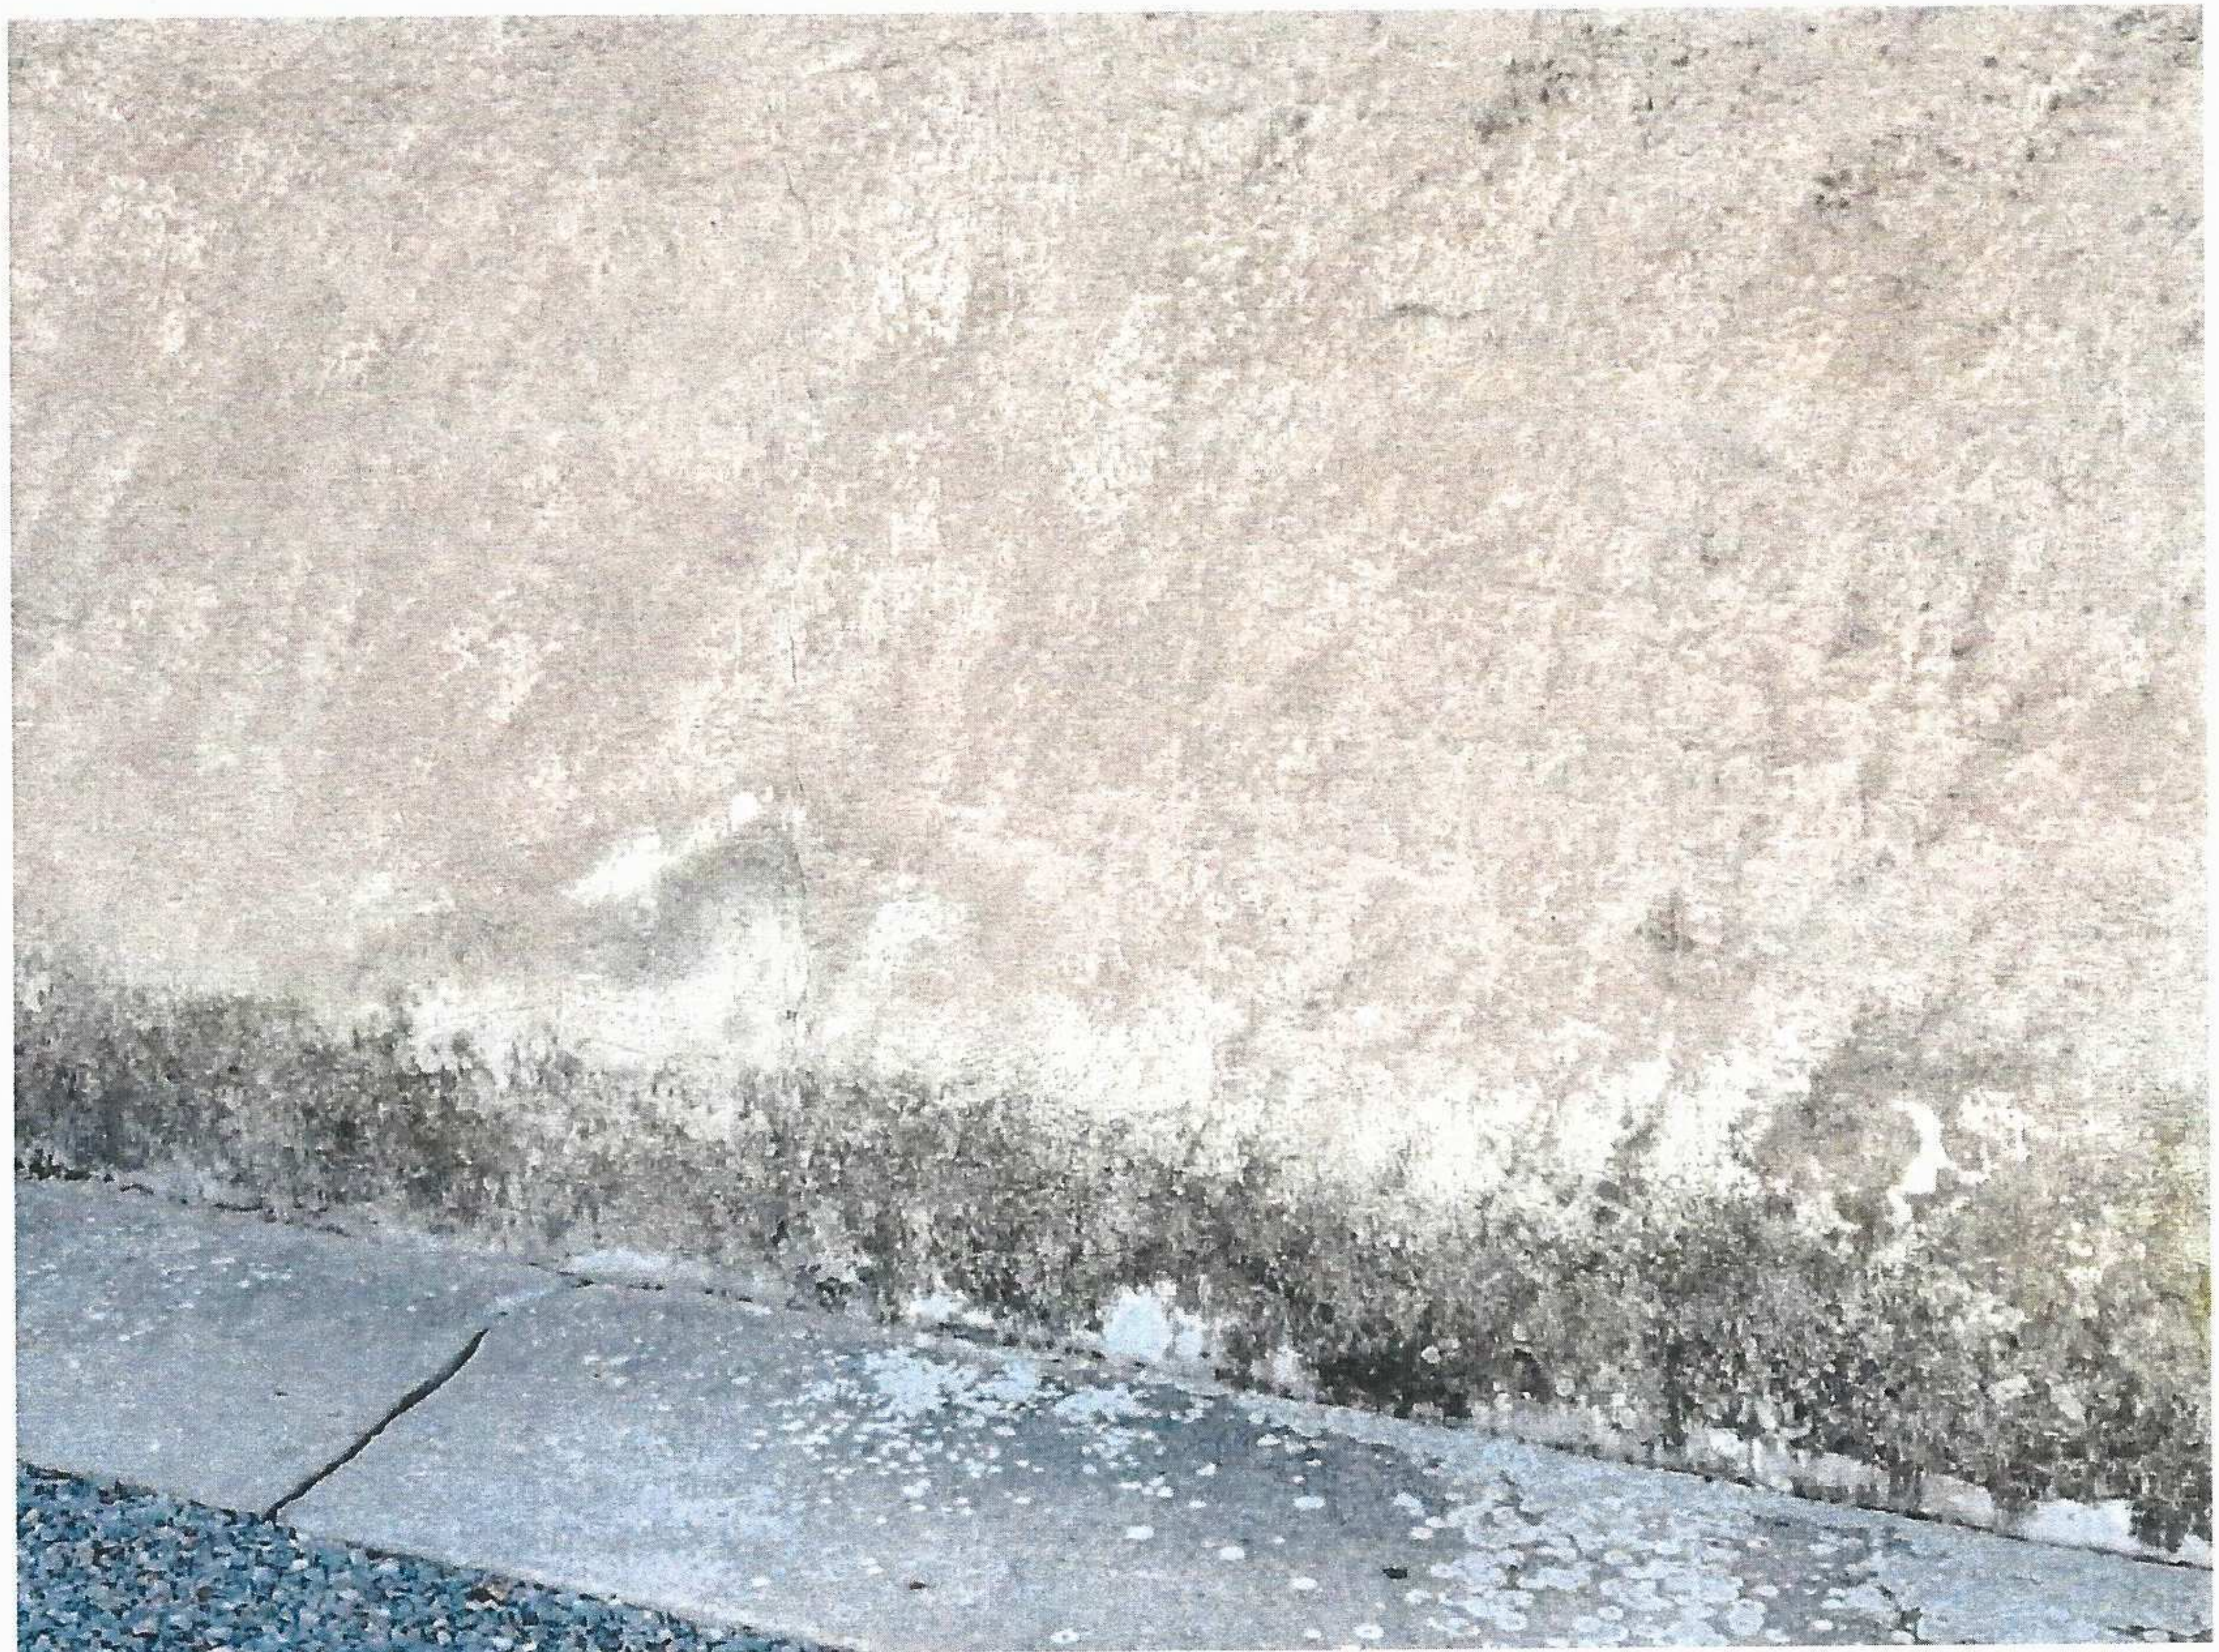
Fot. 34 i 35 . Kościół p.w. Świętej Jadwigi Śląskiej w Gilowie ; fragmenty elewacji zachodniej wieży. Widoczny fakturalny sposób nakładania tynku. W odkrywce układ oraz grubość tynku taki jak na pozostałych elewacjach kościoła. Dolne partie silnie zbrudzone ze śladami porażenia biologicznego.

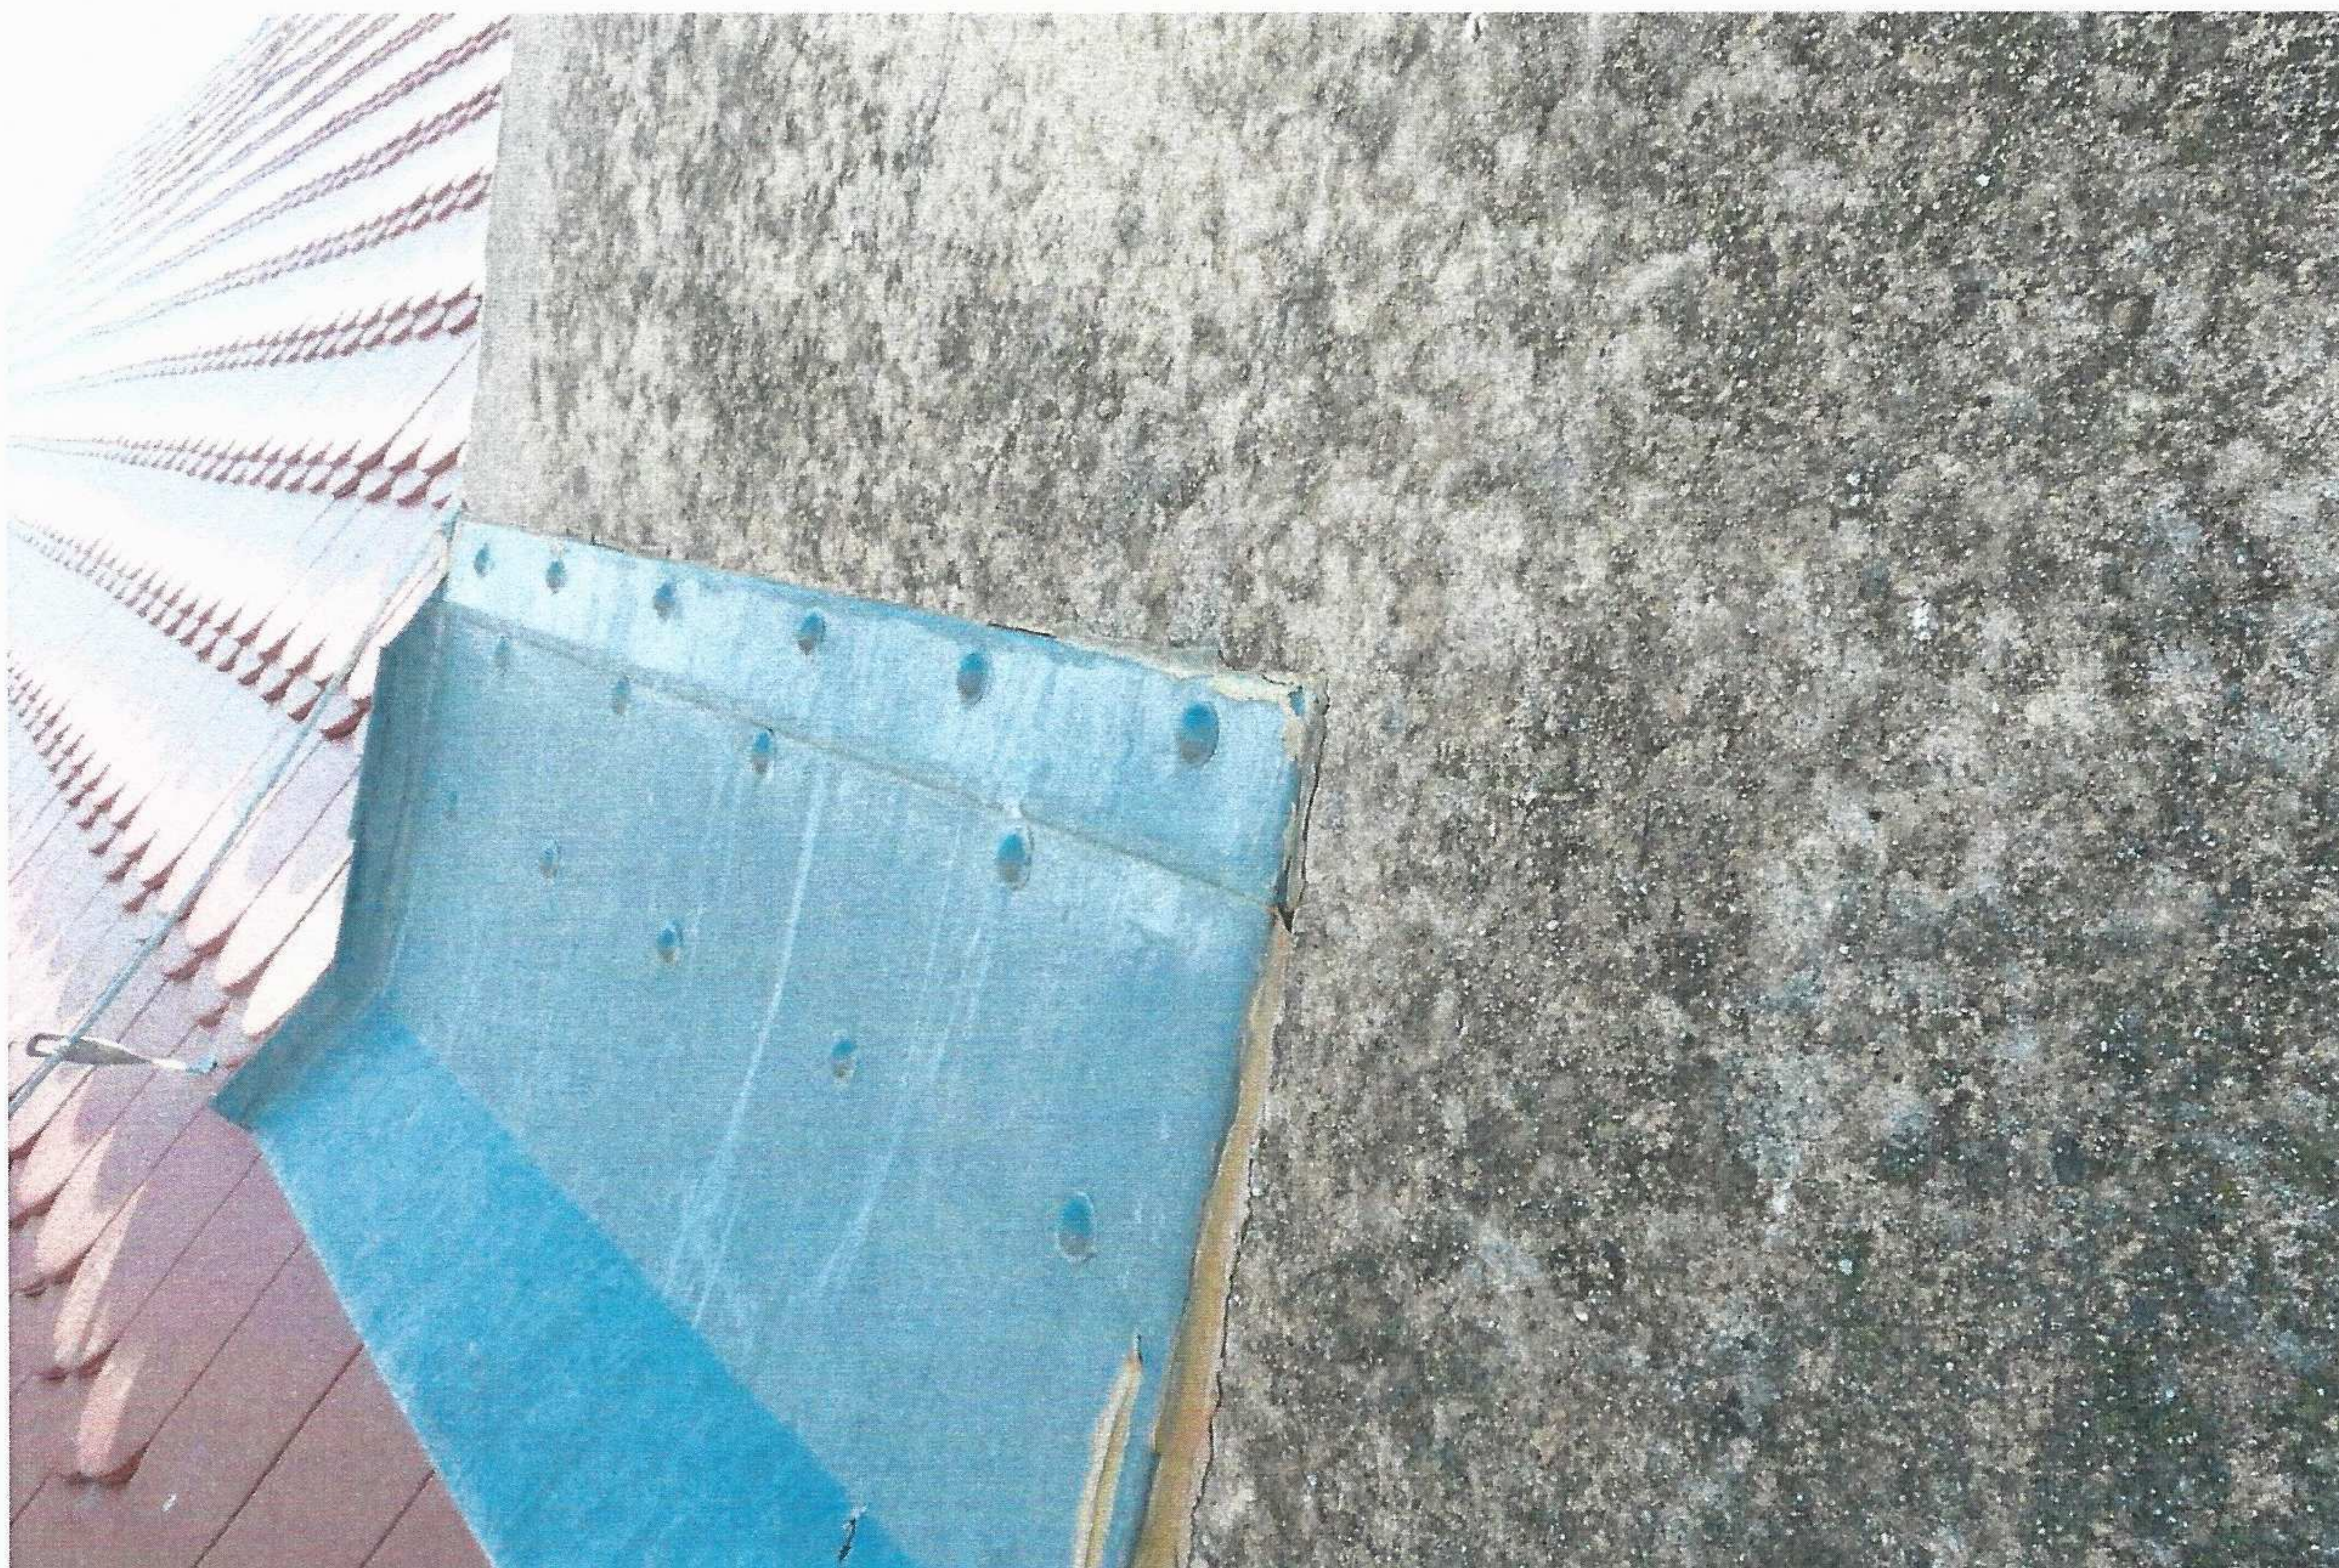
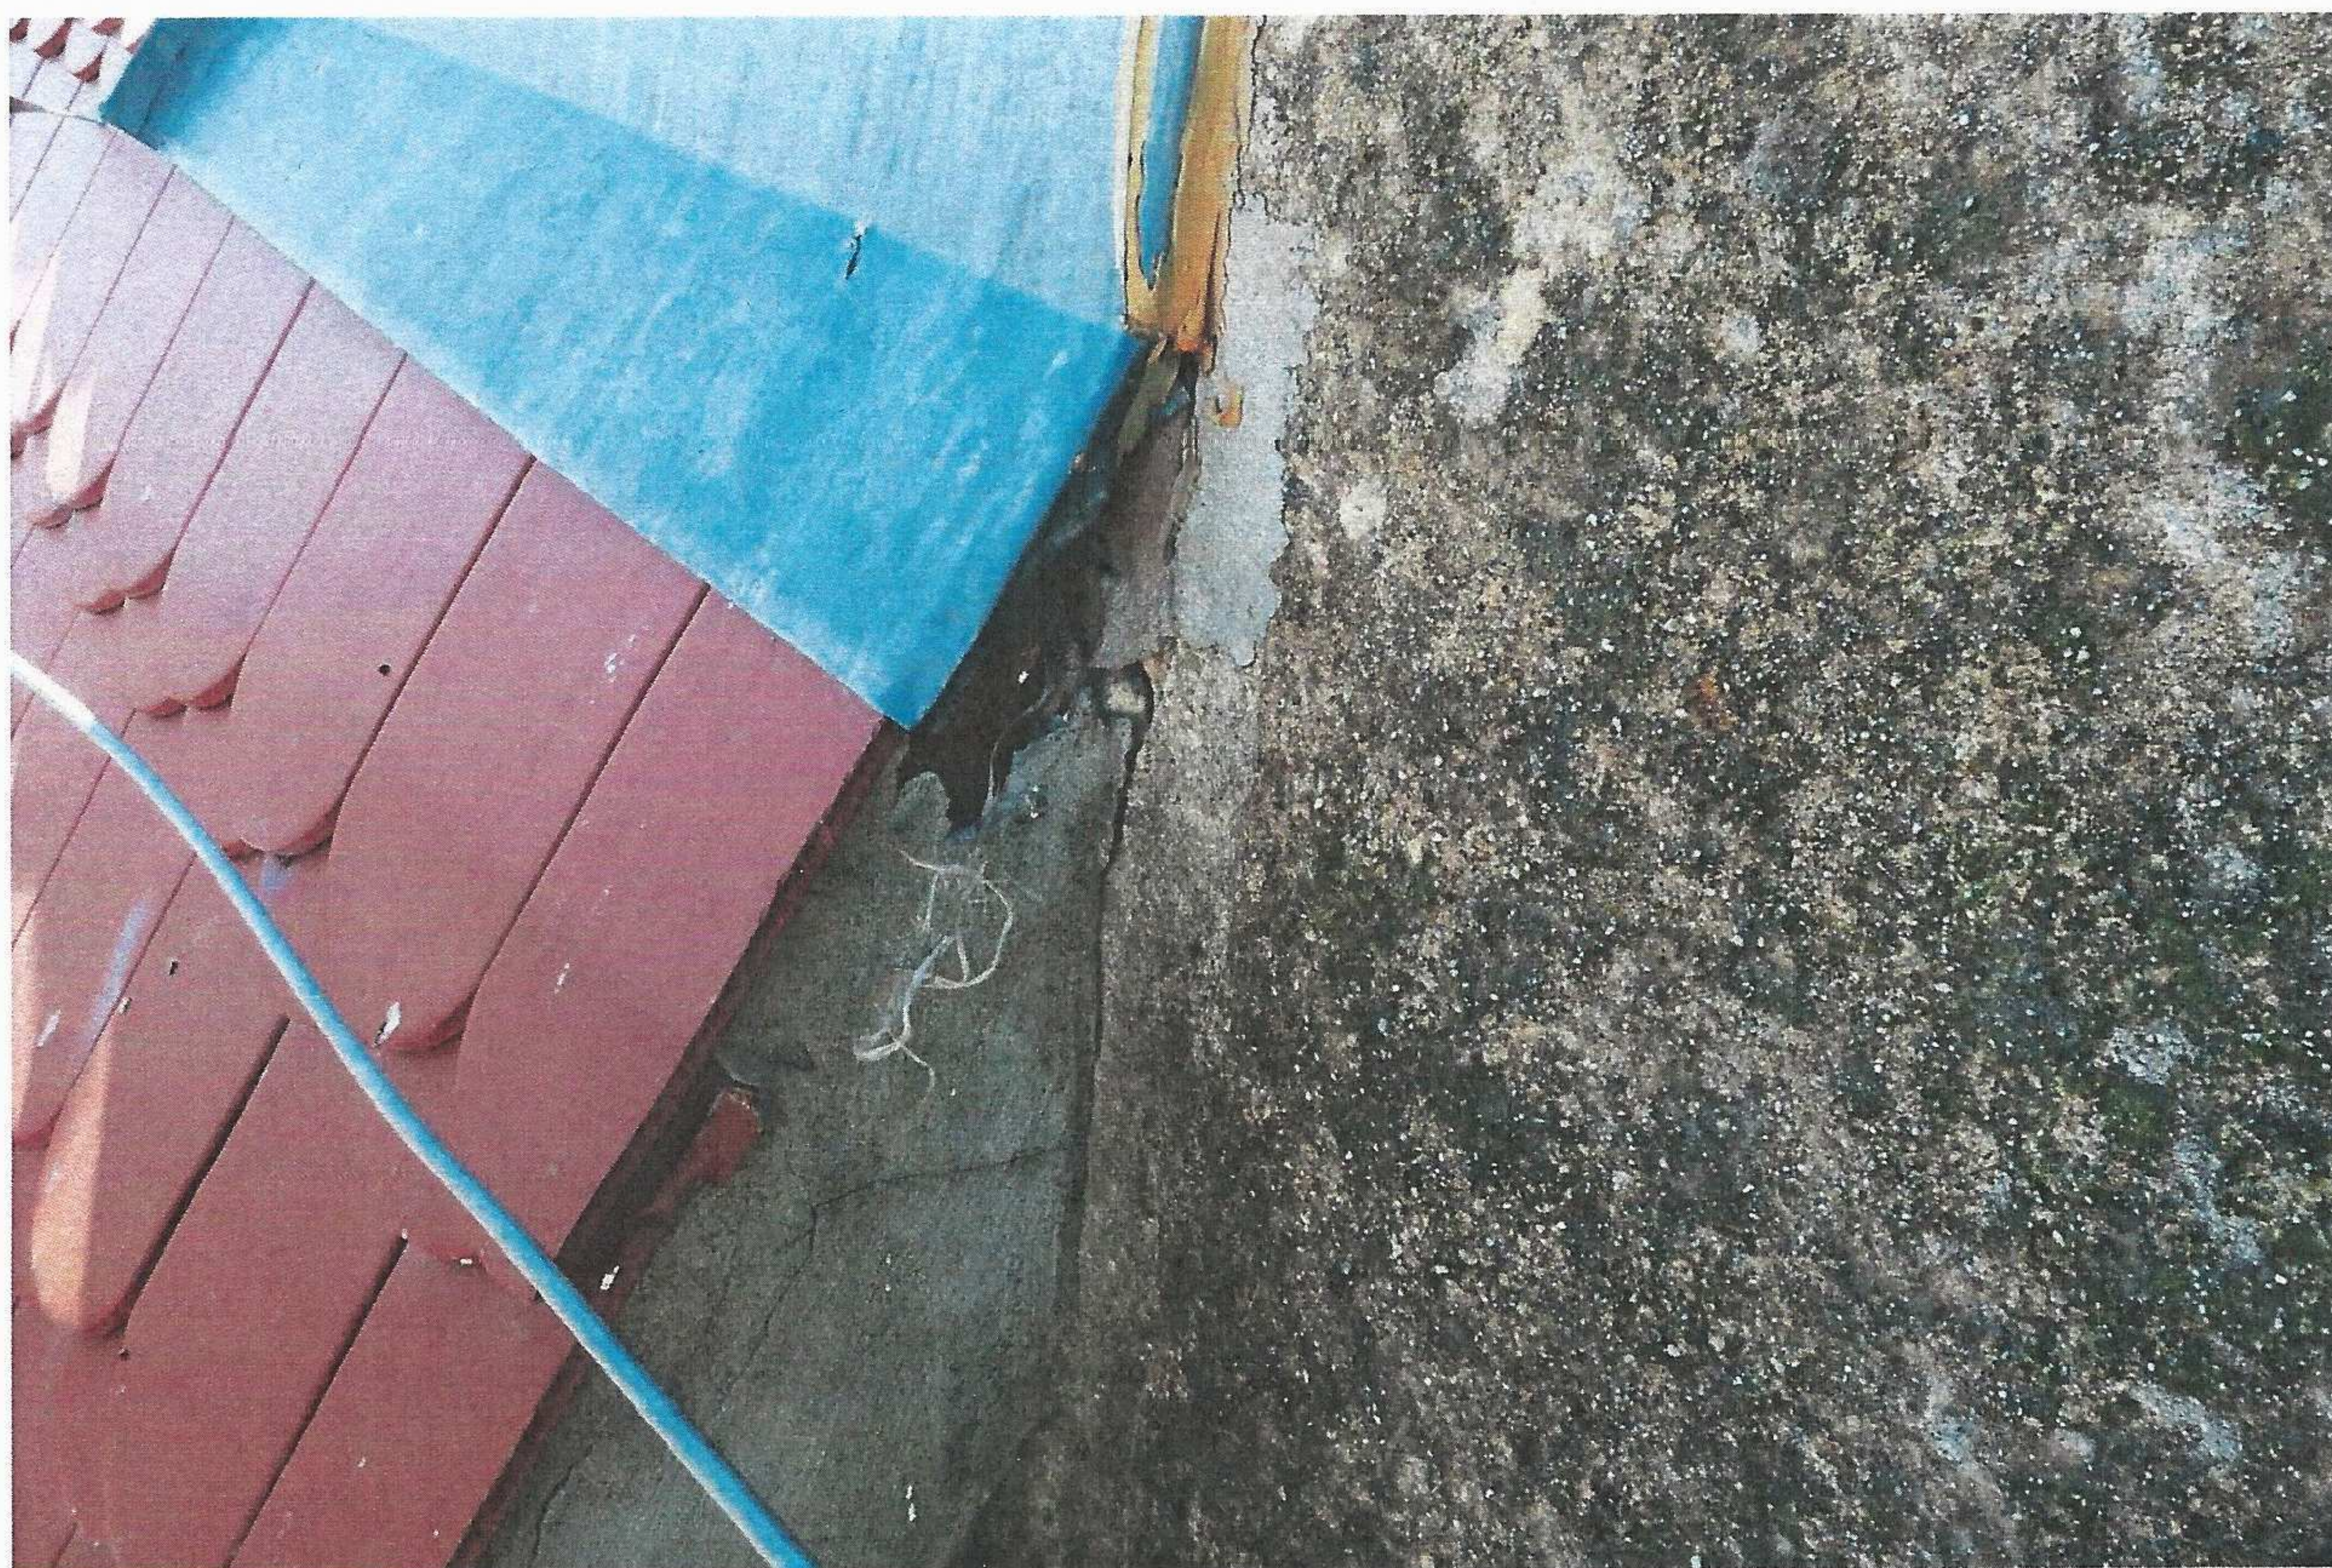
Fot.36 i 37 .. Kościół p.w. Świętej Jadwigi Śląskiej w Gilowie ; fragmenty elewacji wschodniej wieży na styku z nawą; widoczne znaczne zanieczyszczenia mechaniczne powierzchni fakturalnego tynku [spetryfikowane] , znaczne obszary porażenia biologicznego .
