PROJEKT BUDOWLANO – ARCHITEKTONICZNY

**PROJEKT KOLORYSTYKI I MALATURY WNĘTRZA  
KOŚCIOŁA POD WEZWANIEM ŚWIĘTEGO WOJCIECHA W NIEMCZY**

**58-230 NIEMCZA****UL. GUMIŃSKA dz. geodez. Nr 191** obręb miasto Niemcza

OPRACOWANO : DZIERŻONIÓW LIPIEC 2017 ROK.

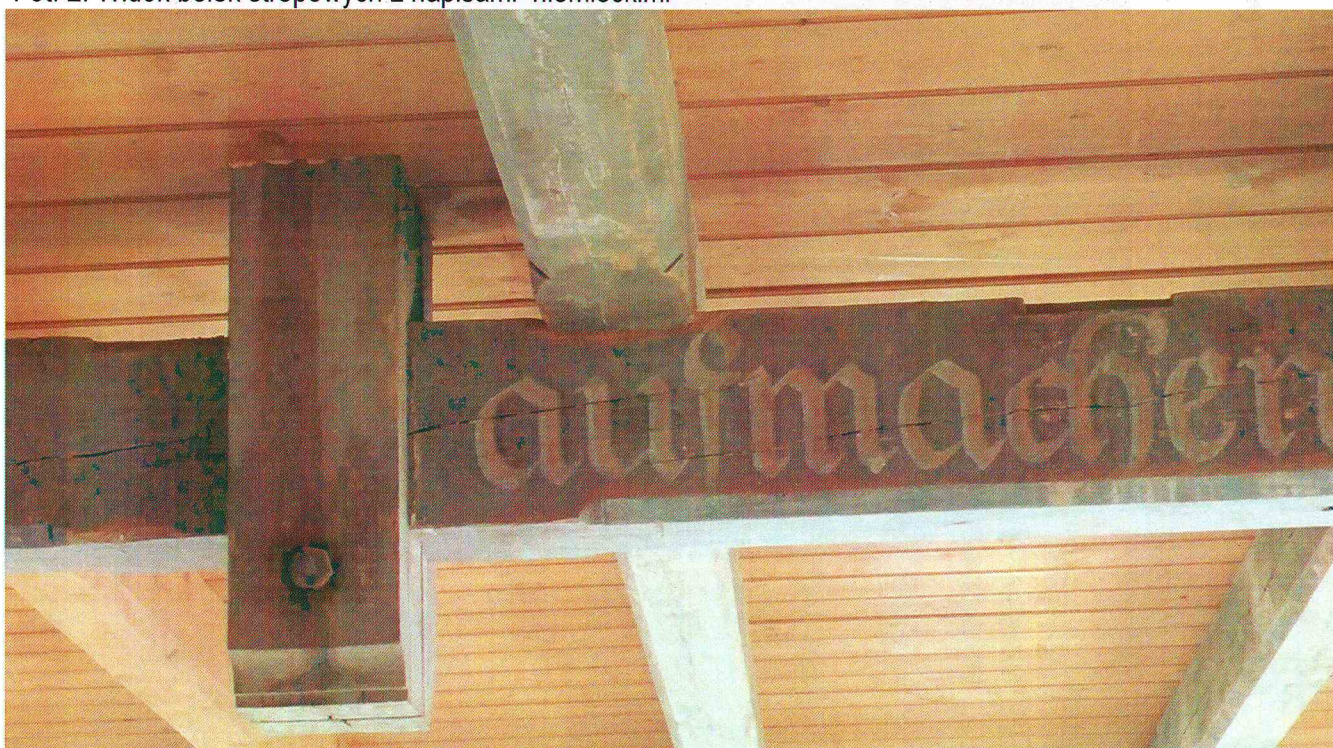
Fot. 2. Widok belek stropowych z napisami niemieckimi

W ramach przebudowy więźby dachowej , część elementów belek wiązarów dachowych i belek stropu została wymieniona na nowe , a część zachowano oryginalnych pierwotnych . Na części widoczne inskrypcje oryginalne pisane niemieckim gotykiem .

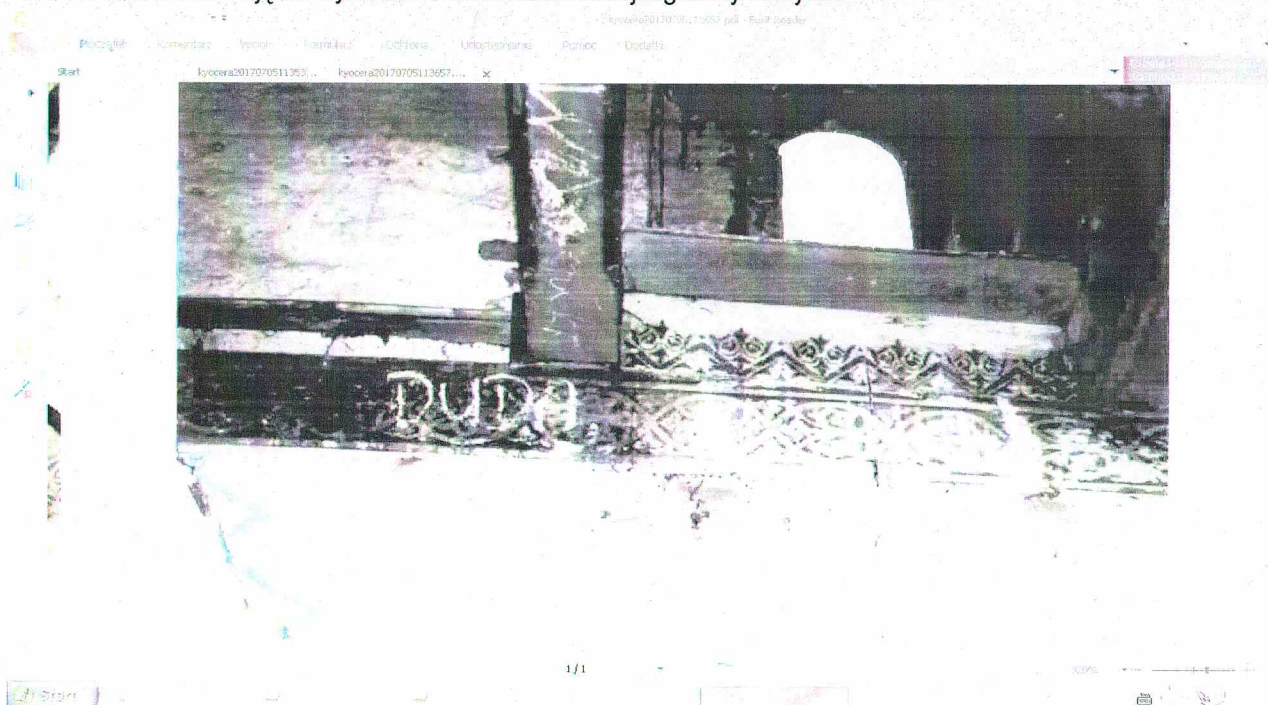
fot 4. Archiwalne zdjęcie fryzu na ścianie zachodniej wg karty zabytku
